Étude d'impact sur la faune Travaux de réhabilitation et de démolition totale et partielle sur 4 bâtiments

**Saint-Andoche
Autun (71)**

Juin 2025

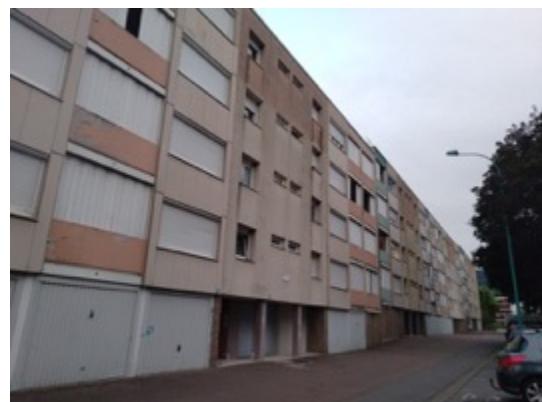
Figure 4 : Photographie du bâtiment L

Trois individus isolés de Pipistrelles de Kuhl ont été observés sur le bâtiment L

Ce sont **2 nids actifs de Moineau domestique** qui ont été localisés sur le bâtiment L.

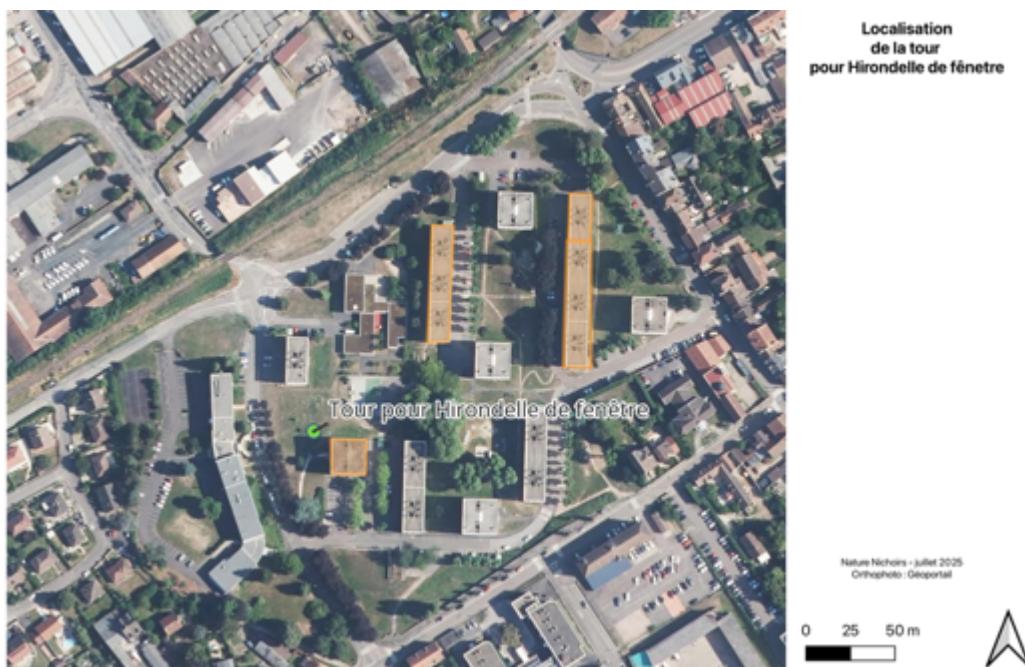
Figure 10 : Localisation de la tour à Hirondelle

Notons qu'une tour à Hirondelle (30 nids) a été installée sur le site, il y a environ 5 ans (Figure 10 : Localisation de la tour à Hirondelle). Lors du suivi 2025, aucune Hirondelle n'est présente sur cette tour. En avril 2025, une repasse ornithologique a été installée afin de diffuser des chants/cris d'Hirondelle de fenêtre sur certains créneaux horaires afin d'accélérer la colonisation de la tour par les Hirondelles. La non-utilisation de la tour est possiblement due à la hauteur de l'édifice relativement bas vis-à-vis des sites disponibles à proximité. Une tour plus haute aurait peut-être été plus intéressante pour ces animaux.

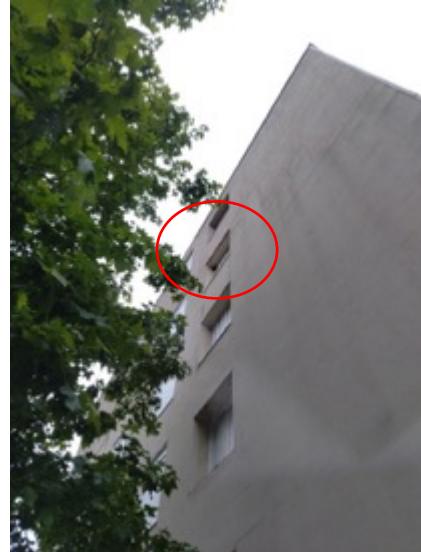
Figure 12 : Emplacement du nid d'Hirondelle de fenêtre sur le bâtiment G

- Les nids d'Hirondelle de fenêtre sont présents sur l'ensemble des façades des bâtiments, les encadrements de fenêtres semblent particulièrement favorables pour ces animaux.

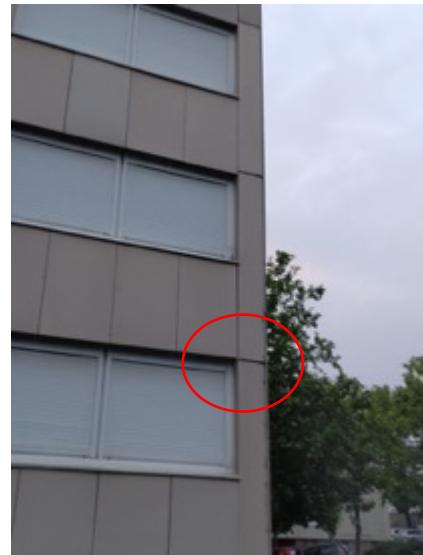
Figure 13 : Photographie de bardage utilisé par une chauve-souris

- Des disjointements sont présents entre certains carreaux de bardage. De plus, certains carreaux sont cassés, laissant plus d'espace disponible. Ces espaces permettent aux chauves-souris d'utiliser le site comme gîte diurne. Plusieurs individus de pipistrelles communes et de Pipistrelle de Kuh ont été observés dans ces micro-habitats.

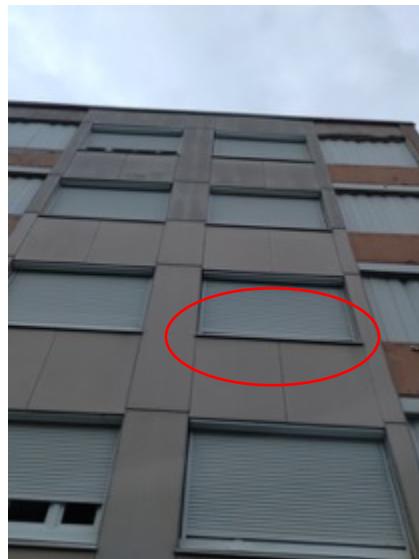
Figure 14 : Photographie de tablette de fenêtre favorable

- Quelques tablettes de fenêtre présentent un disjoinement permettant un accès à certaines espèces de chauves-souris.

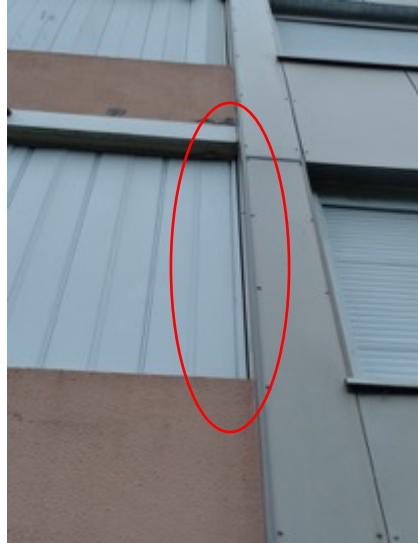
Figure 15 : Photographie de tablette de fenêtre favorable

- Les disjoinements présents autour de certaines menuiseries extérieures ou autour de certains caissons de volets roulants sont utilisés par la faune. Les espèces identifiées sont le Moineau domestique et quelques individus de Pipistrelle commune et de Sérotine commune.

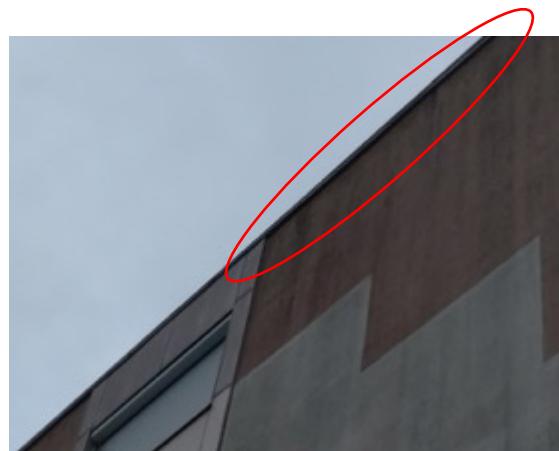
Figure 16 : Photographie de tablette de fenêtre favorable

- Sur certaines façades, les couvertines semblent utilisables par les chauves-souris car elle présente un décollement plus important (de 2 à 4 cm)

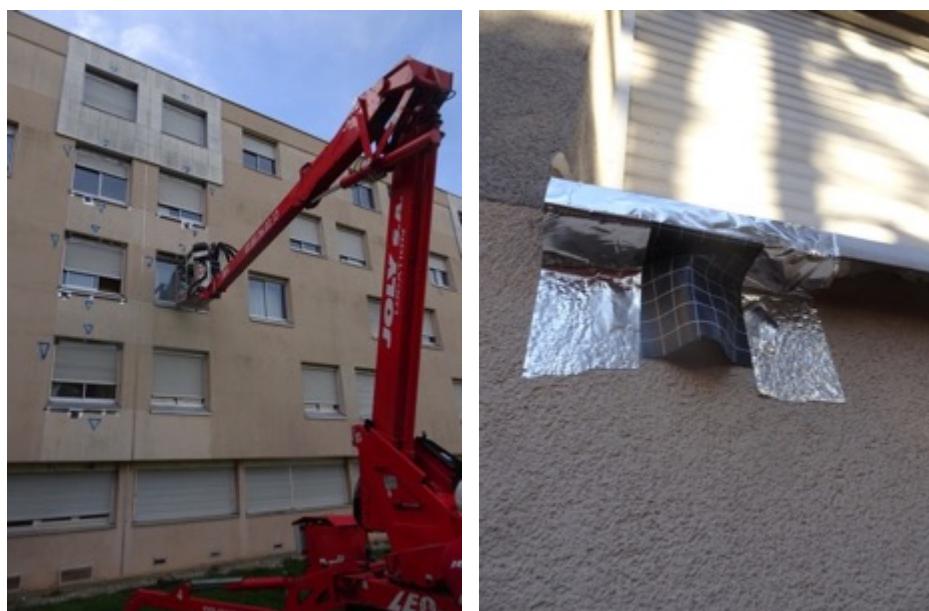
Figure 20 : Réalisation des travaux de condamnation et installation d'un système antiretour sous une tablette de fenêtre.

La période la plus propice pour la réalisation de ces travaux de condamnation se situe entre le 1^{er} septembre et le 31 octobre. En fonction des conditions météorologiques (température, précipitation), de l'activité nocturne des chauves-souris (protocole acoustique), et suite à la validation par les services de l'état, les condamnations peuvent être effectuées jusqu'à la fin du mois de novembre. La période hivernale est plus contraignante pour la réalisation de ces condamnations. En effet, il sera nécessaire que les travaux susceptibles de déranger les chauves-souris ne démarrent pas avant la reprise de l'activité nocturne de celle-ci (Protocole acoustique et visuel spécifique à prévoir).
