Recherche de chiroptères et évaluation du potentiel de gîte avant travaux sur le portail occidental de la cathédrale Saint Etienne de Sens (89)

Compte rendu de visite

Octobre 2023

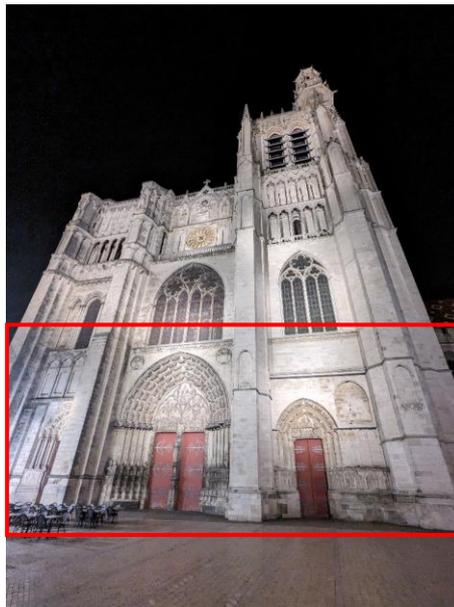
Photo 2: Localisation de la zone prospectée, impactée par les travaux

La prospection a eu lieu le 20 septembre 2023. La partie basse de la façade ouest de la cathédrale a été détaillée. La zone prospectée est indiquée sur la photo 2.

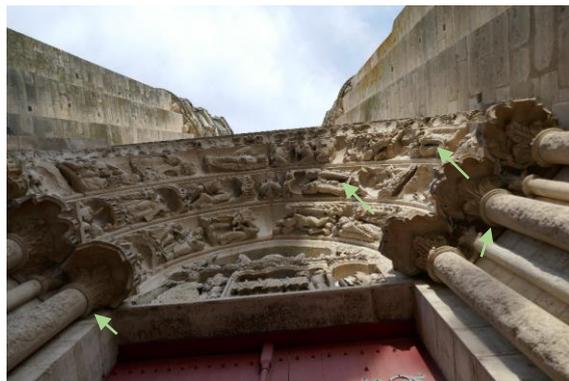
Des éléments de ce portail et de ses abords ont un faible potentiel de gîte ponctuel pour les chiroptères :

- Quelques espaces confinés au niveau des sculptures
- Derrière les colonnes, surtout au niveau des chapiteaux
- Un des trous carrés d'échafaudage offre une cavité qui a été probablement occupé par des Martinets noirs (un individu mort).

Photo 3: Espaces confinés avec un faible potentiel de gîte pour les chiroptères, portail Saint Jean-Baptiste.

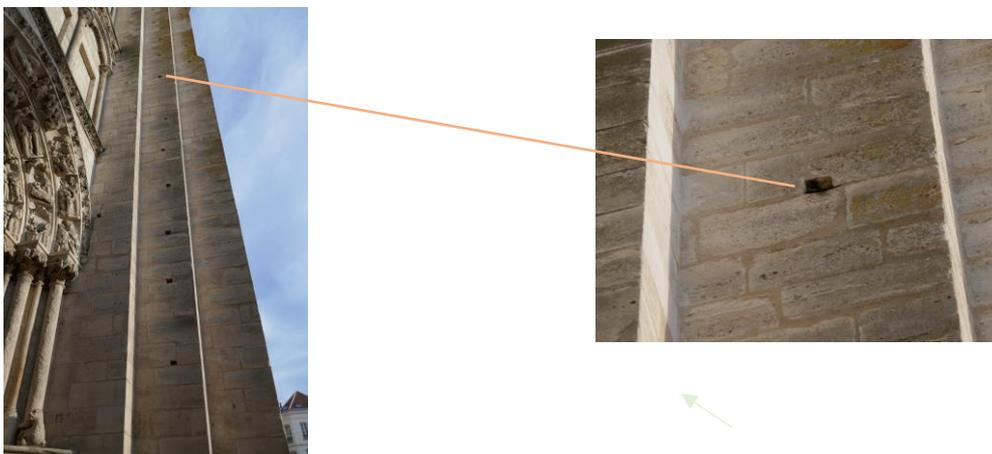
Photos 4: Trou carré avec une cavité, occupation probable par du Martinet noir.

Les autres trous d'échafaudage sont bouchés. Aucun disjoints notable dans les maçonneries et menuiseries n'a été relevé.

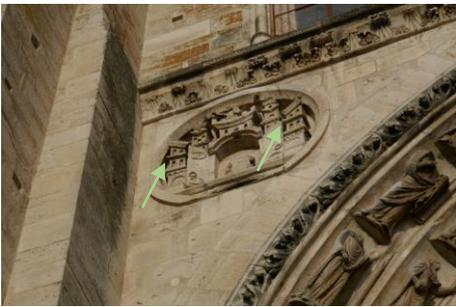
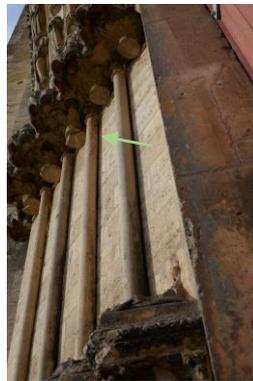
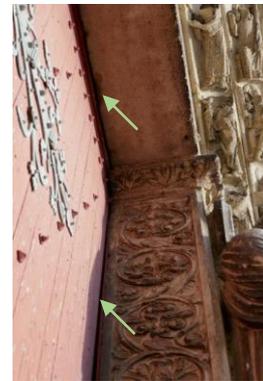
Quelques éléments de ce portail et de ses abords ont un faible potentiel de gîte ponctuel pour les chiroptères. Les espaces confinés suivants ont été relevés :

- Au niveau du médaillon de gauche
- Derrière les colonnes
- A la jonction entre la porte et le linteau
- Autour de la porte

Photos 5: Espaces confinés avec un faible potentiel de gîte pour les chiroptères, portail Saint Etienne.

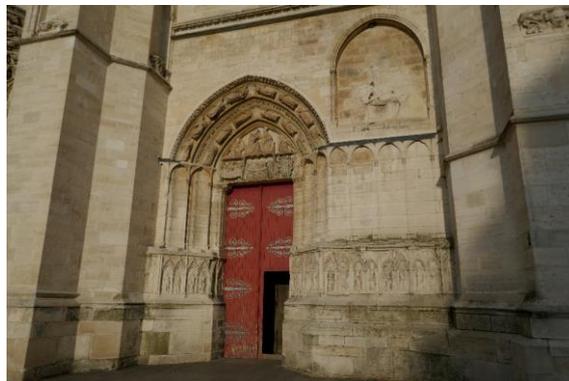
Aucun espace confiné ni disjoints notable n'ont été relevés.

Photo 6 : Portail de la Vierge, aucun potentiel de gîte relevé.

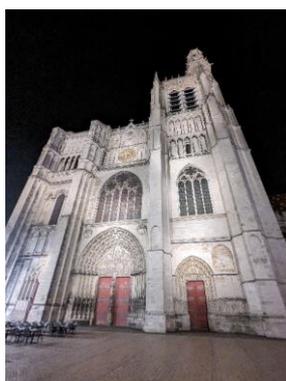
Les prospections visuelles et acoustiques du 20 septembre 2023 n'ont pas mis en évidence de présence de chiroptère au niveau de la partie basse de la façade ouest de la cathédrale concernée par des travaux de restauration conservatoire. Quelques espaces confinés ont un faible potentiel de gîte. Ces espaces sont à faible hauteur et sont très éclairés la nuit (voir photo 7), ce qui réduit leur attractivité (Sordello R, 2021).

Photo 7 : Eclairage de la façade ouest.

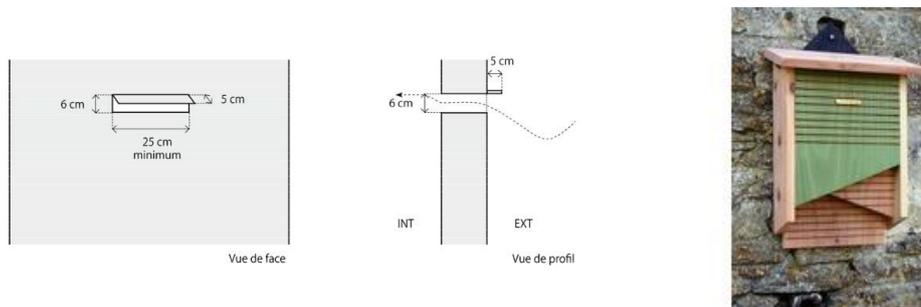
Photos 8 : Exemple de tabatière anti-pigeon pour rendre des combles accessibles aux chiroptères (CEN Midi-Pyrénées) et de gîte artificiel en bois (<https://boutique.lpo.fr/catalogue/jardin-d-oiseaux/petite-faune-du-jardin/chauves-souris/>).

La pose de nichoirs pouvant être complexe sur les monuments historiques, une autre mesure de compensation peut être envisagée. Selon les possibilités techniques, une partie des combles peut être ouverte aux chauves-souris en ménageant un ou plusieurs accès. Pour éviter l'intrusion de Pigeons biset, les dimensions de ces aménagements devront être adaptées. La pose de quelques nichoirs en bois dans ces combles augmentera le nombre d'espèces susceptibles d'y trouver un gîte.
