# SILVA

Expertise faune de deux maisons situées à Grandvillars (90)

Compte rendu d'expertise, Septembre 2024

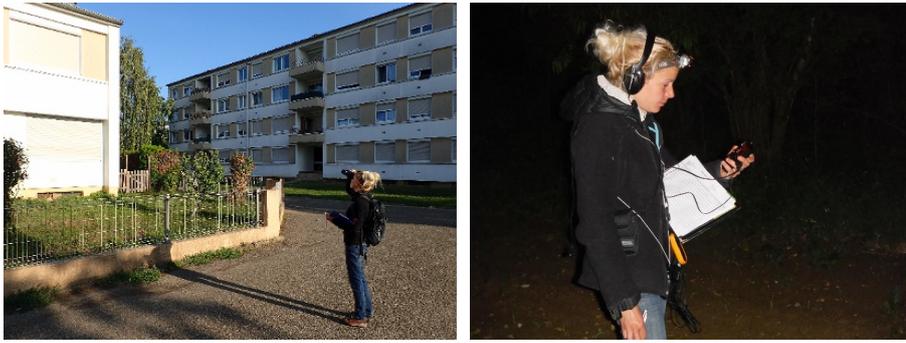
Figure 3 : Recherches en sortie de gîte et écoutes à l'aide d'un détecteur d'ultrasons (Silva environnement 2018)

- des recherches en sortie et rentrée de gîte ont été effectuée à la tombée de la nuit et à l'aube (Figure 3)
- des écoutes à l'aide d'un détecteur d'ultrasons ont également été effectuées en soirée autour du bâtiment (Figure 3)

Les recherches menées au crépuscule permettent :

- D'identifier les espèces présentes à l'aide de leurs ultrasons quand la détermination à vue n'est pas possible
- De déterminer la présence d'espèces fissuricoles (Sérotine commune, Pipistrelle commune par exemple) qui, même si elles sont présentes, restent très discrètes et passent facilement inaperçues

- d'un détecteur d'ultrasons Pettersson D1000X
- du logiciel BatSound pour l'analyse informatique des enregistrements

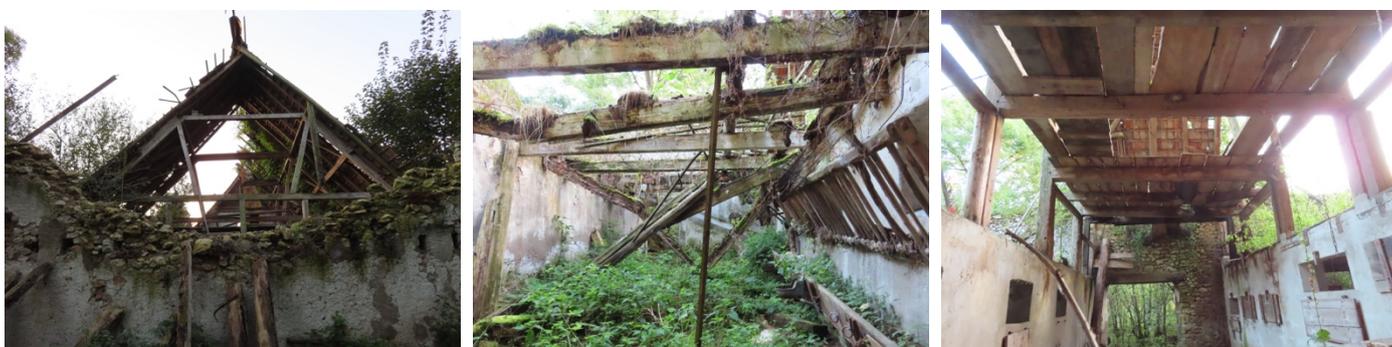
Figure 4 : Intérieur du bâtiment 1

Cette ancienne ferme est quasiment effondrée. La toiture est complètement ouverte et la végétation recouvre quasiment l'ensemble du sol (Figure 4). Aucune cave n'est présente sous le bâtiment ce qui le rend non favorable pour les chiroptères en période hivernale.

Aucun animal n'a été observé au sein de ce bâtiment. De la même manière, aucun indice de présence n'a été observé au sein de cette ancienne ferme.

Aucun micro-gîte potentiellement favorable pour les chauves-souris n'a été observé en façade.

Au vu de ces éléments, le bâtiment 1 est jugé non favorable pour la faune.

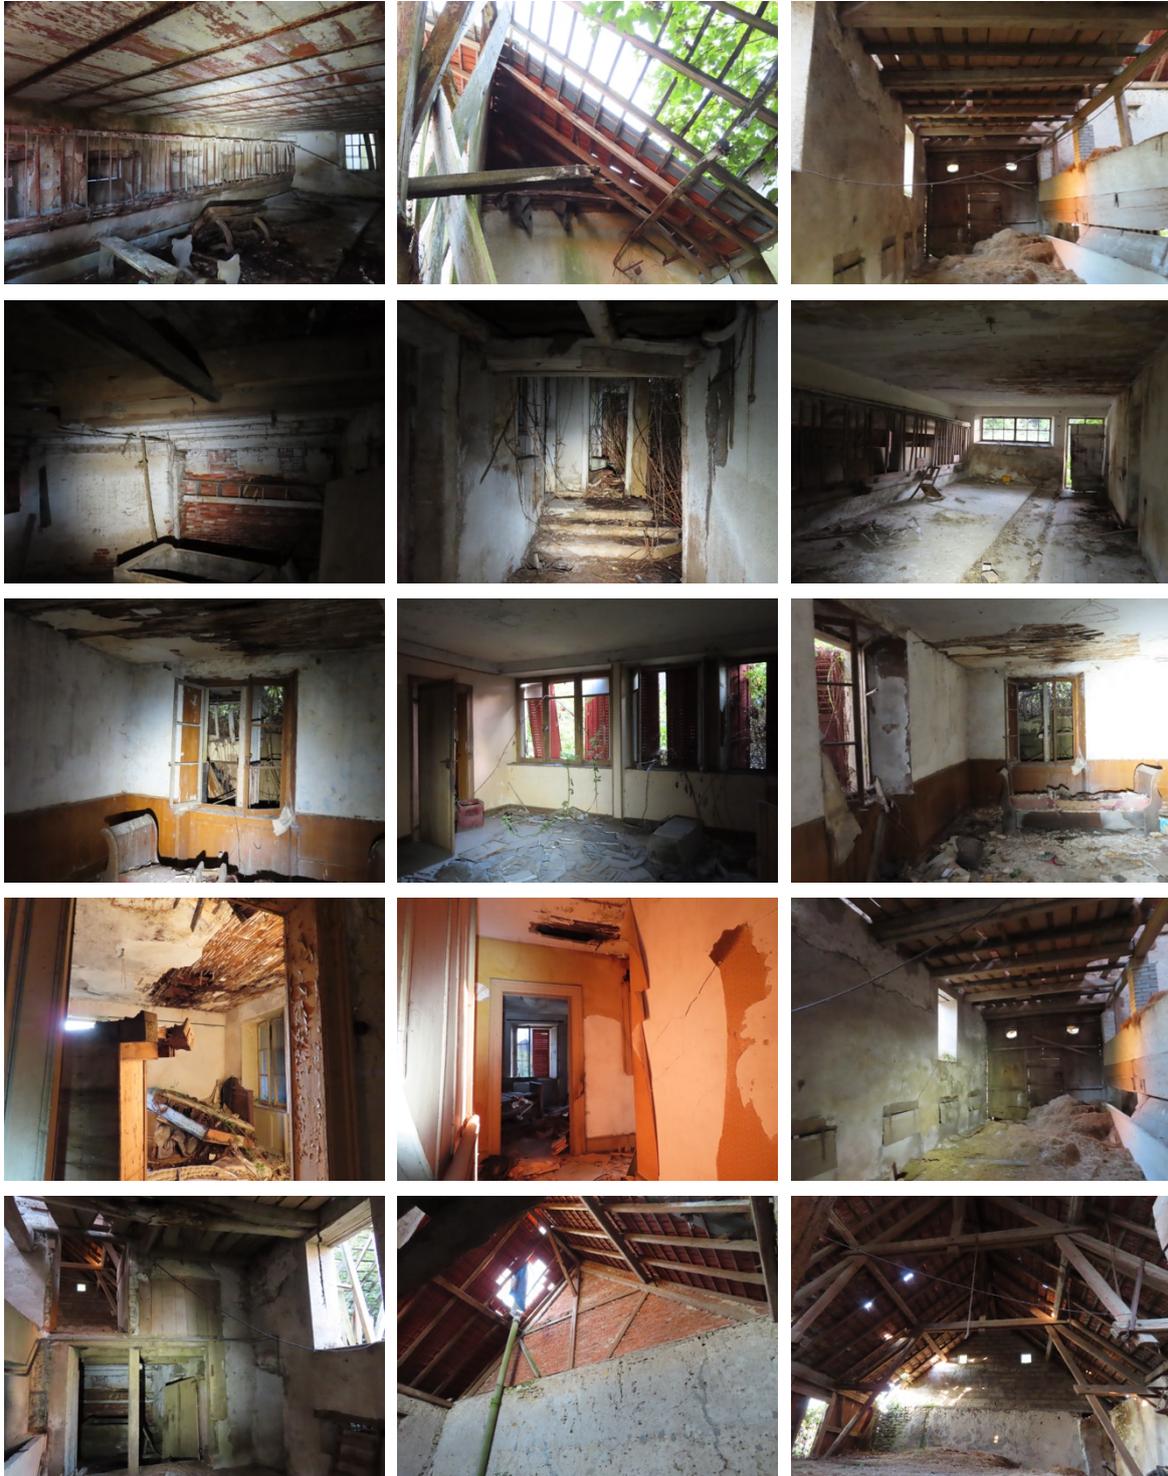
Figure 5 : Intérieur du bâtiment 2

Ce bâtiment est constitué d'un rez-de-chaussée et d'un grand comble non aménagé. Aucune cave n'est présente sous le bâtiment.

La forte luminosité, la forte ventilation et la fréquentation régulière du bâtiment rend l'intérieur de celui-ci peu favorable pour les chauves-souris.

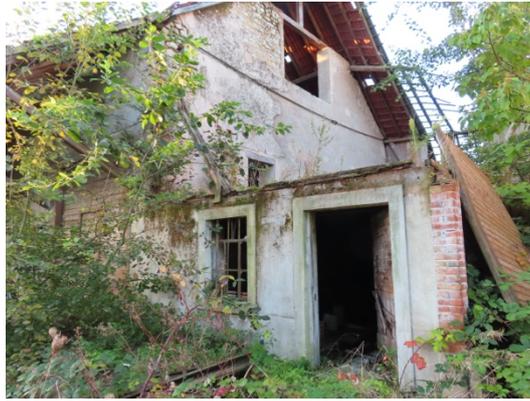
Figure 6 : Ouvertures permettant l'accès à l'intérieur du bâtiment

De nombreuses ouvertures permettent aux animaux d'accéder à l'intérieur du bâtiment (Figure 6).

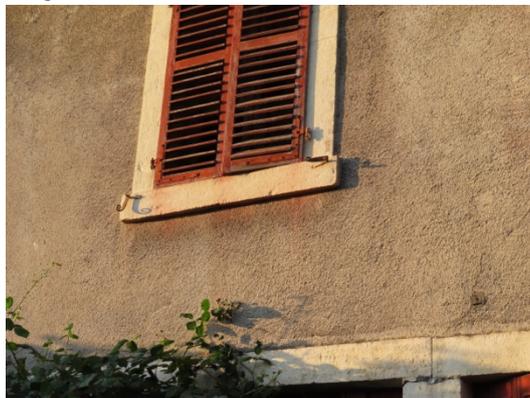
Figure 7 : Tablettes de fenêtres et menuiseries

Les menuiseries des fenêtres sont jointives et ne présentent pas d'accès possible aux montants de fenêtres (Figure 12). Les tablettes de fenêtres ne permettent pas d'accès aux caissons (aucun passage, Figure 12).

Les murs du bâtiment sont en béton et aucune isolation par l'extérieur n'est présente ce qui n'offre pas de caissons potentiellement favorables en façade. Aucun joint de dilatation potentiellement favorable n'a été observé en façade de ce bâtiment.

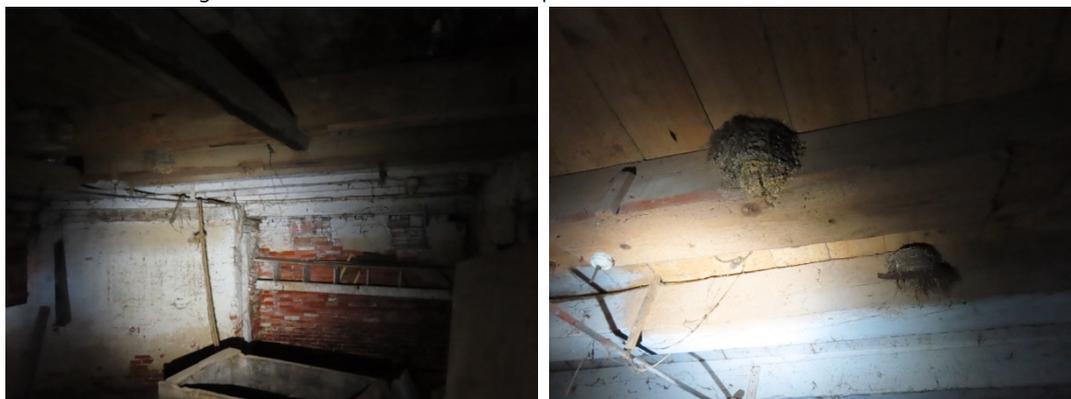
Figure 8 : Nids d'Hirondelle rustique au sein de l'ancienne étable

Plusieurs indices de présence d'avifaune ont toutefois été observés au sein de ce bâtiment. Deux nids d'Hirondelle rustique ont été observés au sein de l'ancienne étable (Figure 8).

Dans le cadre de cette étude, compte tenu de la présence de deux nids d'Hirondelle rustique, cette espèce est considérée comme présentant un enjeu moyen (Tableau 3).

Afin d'éviter de détruire des individus, il est recommandé de procéder à la démolition du bâtiment en dehors des périodes de reproduction de l'avifaune et des chiroptères.

- 5 gîtes fusées pour les chiroptères (Figure 12)
- 1 tour à Hirondelle rustique (Figure 13)
- 1 tour à Moineaux (Figure 13)
- 1 nichoir à Chouette effraie (Figure 14, à installer en façade d'un bâtiment)

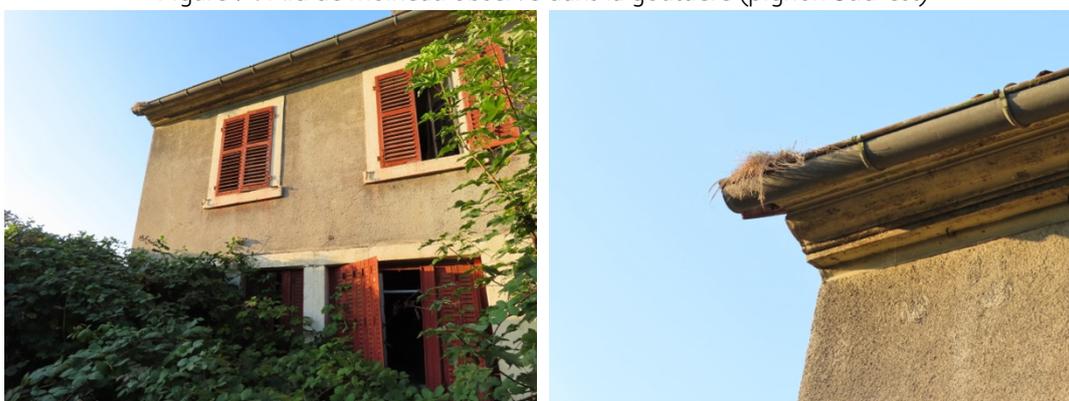
Figure 9 : Nid de moineau observé dans la gouttière (pignon Sud-est)

Un nid de Moineau (probablement Moineaux domestiques) a été observé dans la gouttière à proximité du pignon Sud-est (Figure 9)

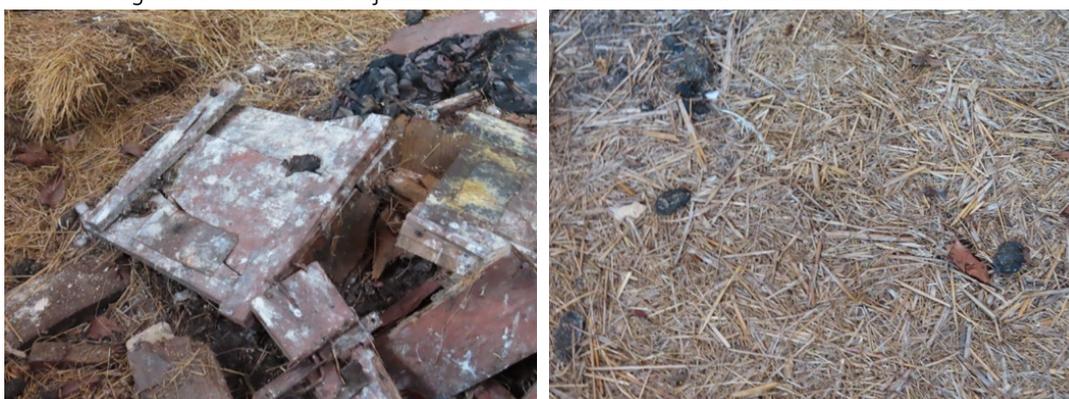
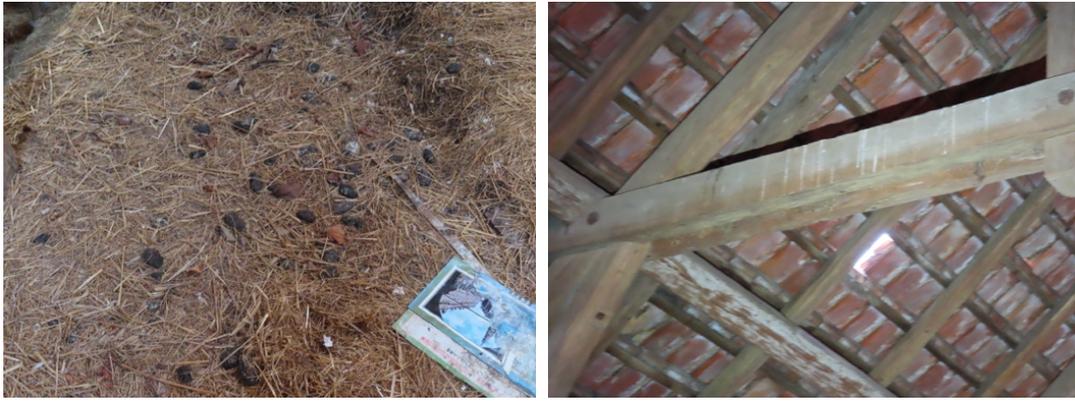
Figure 10 : Pelotes de rejection et traces de fientes observées dans les combles

Enfin, des pelotes de réjection, des traces de fientes et des plumes témoignent de l'utilisation des combles par une Chouette effraie (Figure 10).

La présence de pelotes de rejection, de fientes et de plumes témoigne de l'utilisation des combles par la chouette effraie en période de reproduction. L'enjeu est jugé fort pour cette espèce.

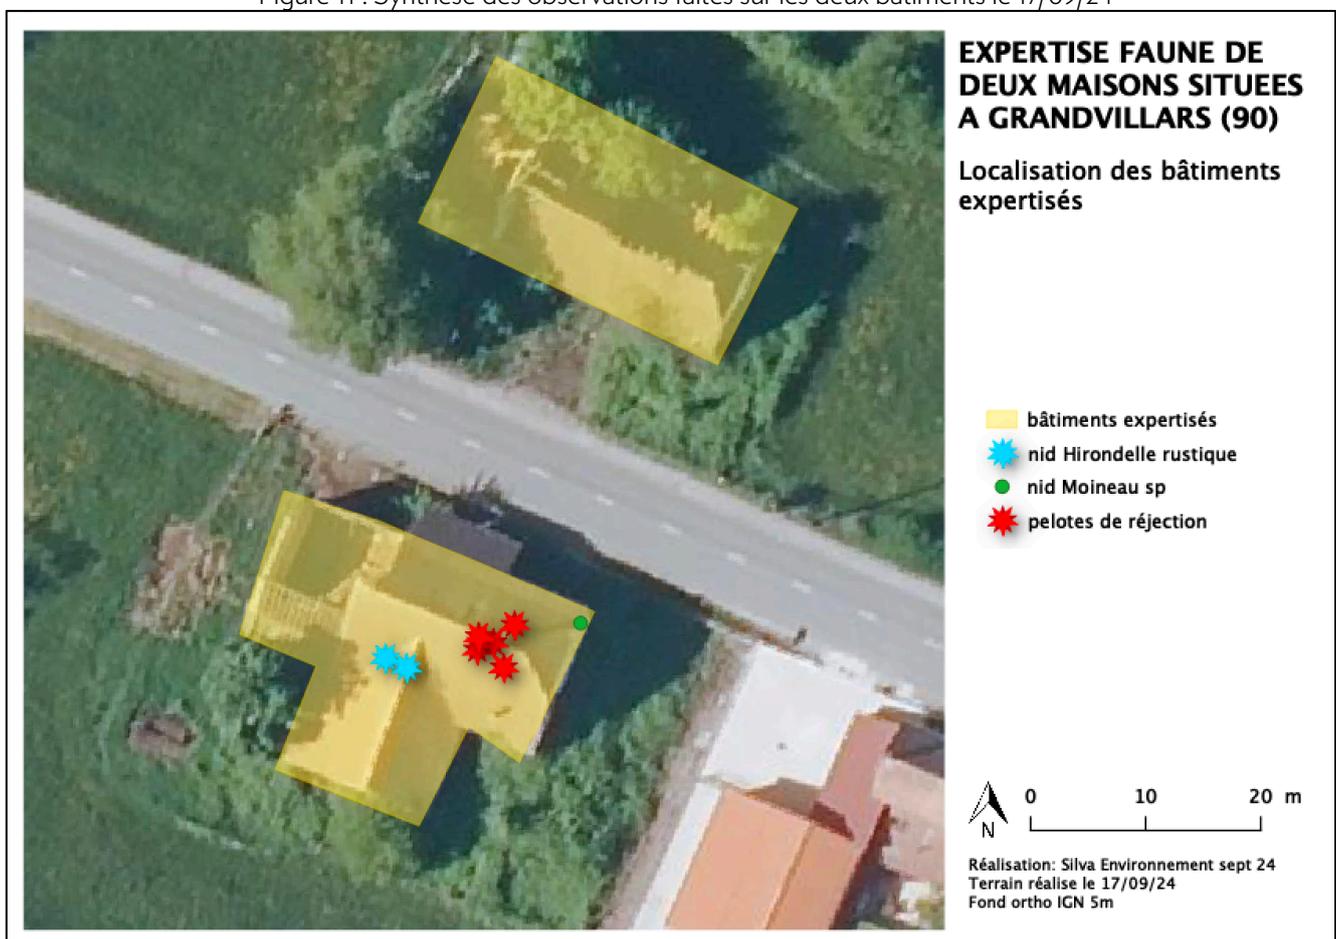
Figure 11 : Synthèse des observations faites sur les deux bâtiments le 17/09/24

Le bâtiment 2 est jugé peu favorable pour les chiroptères (sauf l'ancienne étable) mais favorable pour l'avifaune. 3 indices de présence d'avifaune ont été observés (Figure 11) :

- 2 nids d'Hirondelle rustique dans l'ancienne étable
- 1 nid de Moineau dans la gouttière (pignon Sud-est)
- Des pelotes de réjection de Chouette effraie dans les combles
