Communauté de Communes de
PUISAYE FORTERRE
4 Rue Colette
89 130 TOUCY

Etude d'impact faune dans le cadre de la construction d'un
siège communautaire dans l'ancienne mairie à Saint-Fargeau
(89)

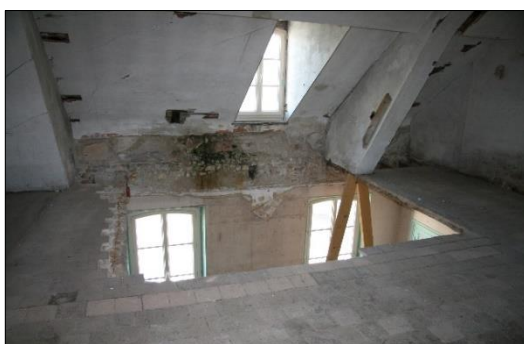
Zone de l'effondrement principal de 2018 dans l'aile sud des combles

Cependant, ce bâtiment est vétuste et dans un très mauvais état. En effet, des défauts d'entretiens pendant des décennies et un ancien agrandissement ont conduit à plusieurs dégâts des eaux qui ont détérioré la structure du bâtiment. Ces derniers ont notamment abouti, en 2018, à l'effondrement soudain du plafond d'une salle au 1^{er} étage ainsi qu'à d'autres petits effondrements. Cet effondrement a obligé les agents de la CCPF et les associations présents à quitter le 1^{er} étage en urgence. Ce dernier est inoccupé depuis lors. De plus la mairie, installée dans un bâtiment trop grand pour ses besoins, a fait le choix de déménager. Le bâtiment est donc actuellement totalement inoccupé. Considérant ces éléments, il devient de plus en plus urgent de conduire une rénovation complète de ce lieu afin de pouvoir conserver à long terme cet édifice.

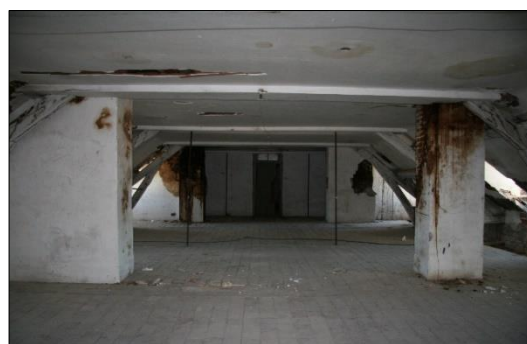
Etat de l'aile nord des combles

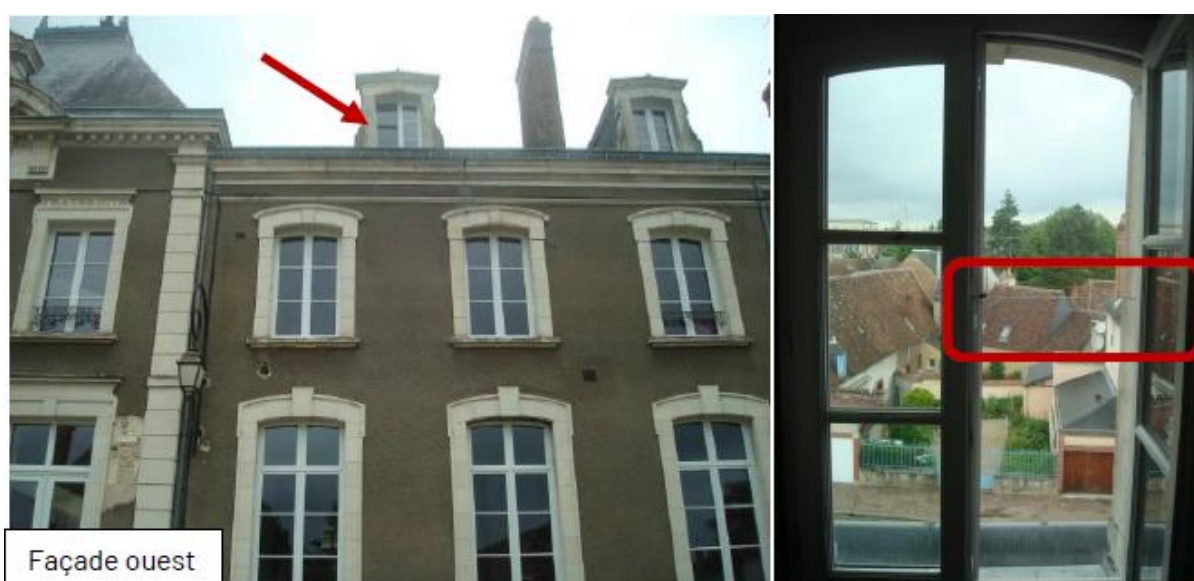
Figure 5 : Adaptation d'une des nouvelles fenêtres pour maintenir un accès aux combles pour les Chiroptères

Avant 2012, les Chiroptères accédaient aux greniers par des vitres manquantes de certaines fenêtres. Des travaux au niveau des menuiseries extérieures ont été réalisés en 2012 avec le changement des fenêtres, fermant ainsi les principaux accès au grenier pour les Chiroptères. Après en avoir eu connaissance, la SHNA avait pris contact auprès de la mairie afin de trouver une solution satisfaisante pour tous. Au final, au printemps 2013, une des nouvelles fenêtres côté ouest a été modifiée afin de maintenir un accès en vol pour les Chiroptères tout en interdisant l'accès des pigeons. Une plaque de plexiglass a été installée à la place d'un ventail avec une ouverture horizontale pour le passage des Chiroptères

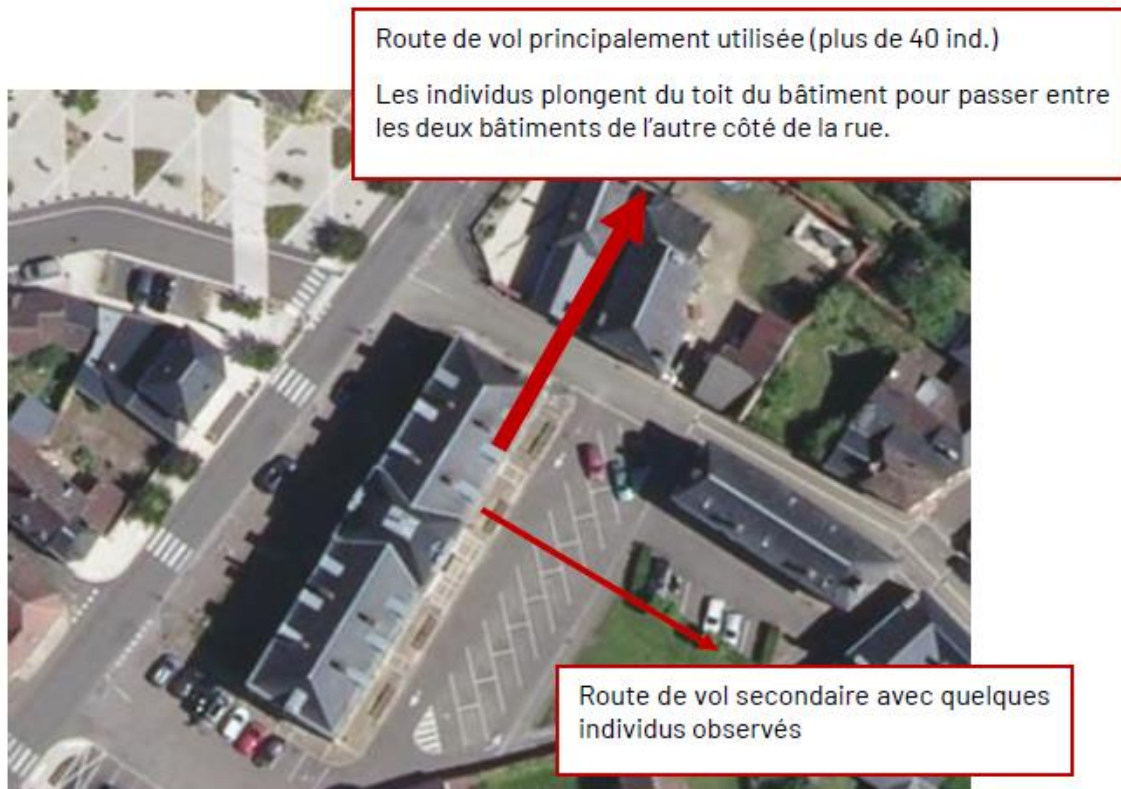
Figure 7 : Dispersion des individus observée le 20/06/2022

Cette soirée a également permis de mieux connaître la dispersion des individus autour du bâtiment avec une route de vol très nette en direction du nord-est.

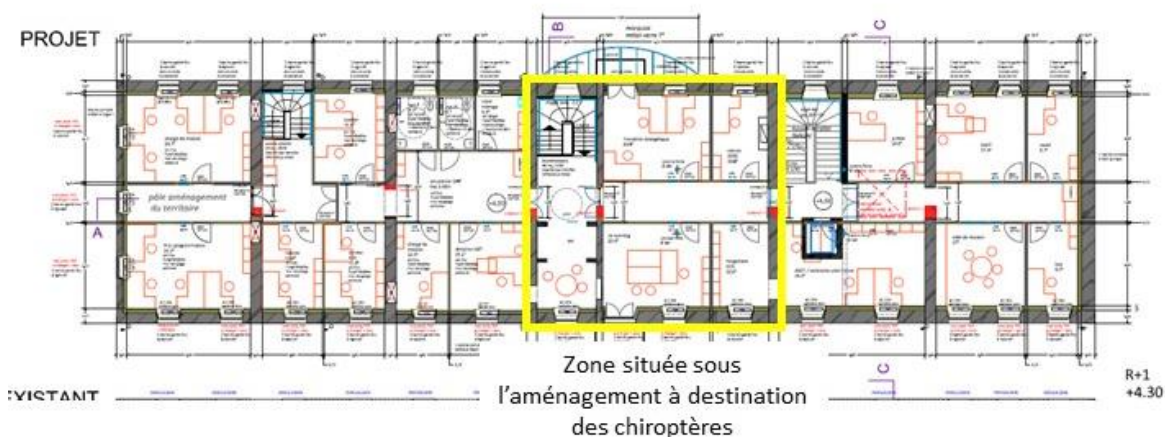
Figure 29 : Traitement spécifique du R+1

L'ensemble des travaux impactant décrits précédemment devront avoir été réalisés entre les mois d'octobre et mars. De même, aucune découpe ne pourra avoir lieu dans cette zone.

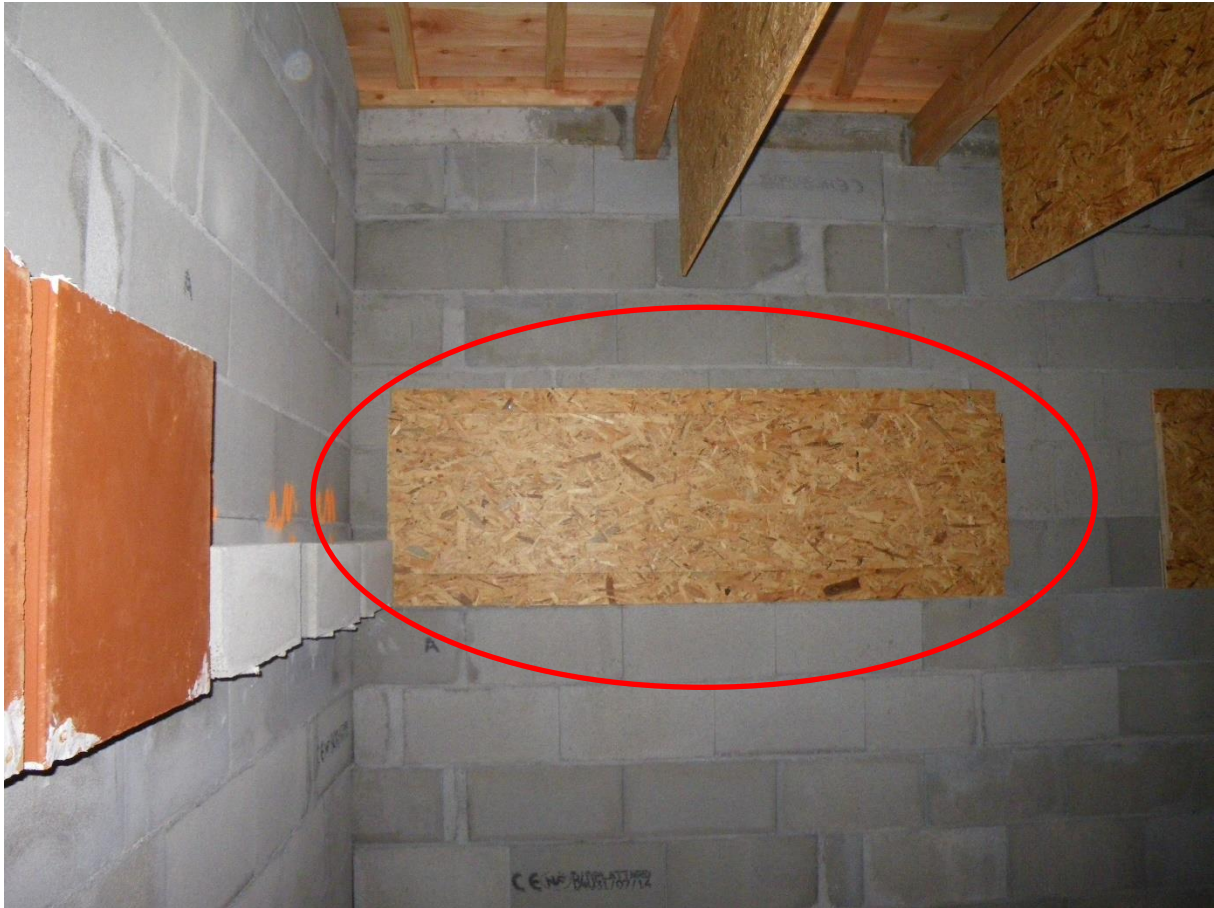
Figure 31 : Exemple de nichoir mural à destination de la Sérotine commune

- L'installation de 2 nichoirs par section : caisson en OSB de 1 m² et de 40 mm d'espacement interne.

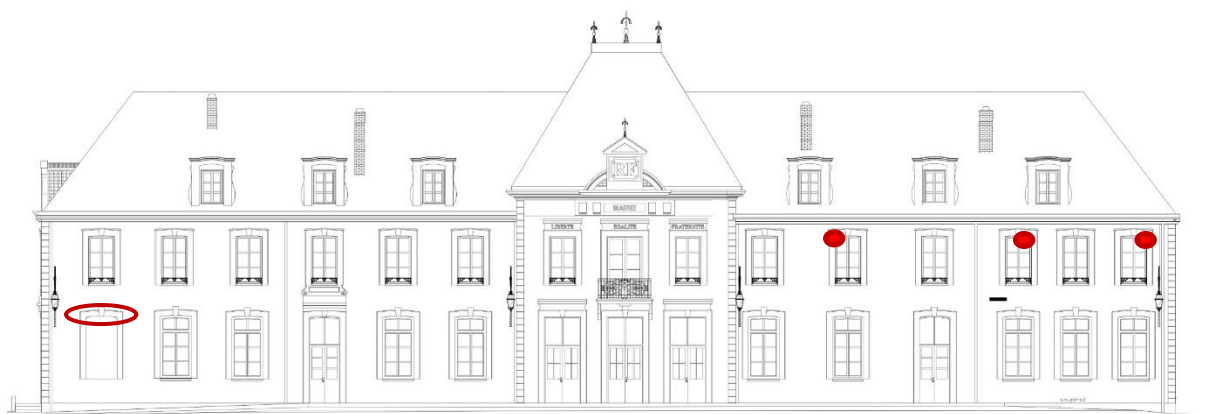
Figure 32 : Façade Est : localisation des nids d'Hirondelle des fenêtres occupés en 2022 (points rouges) et traces d'anciens nids (ovale rouge)

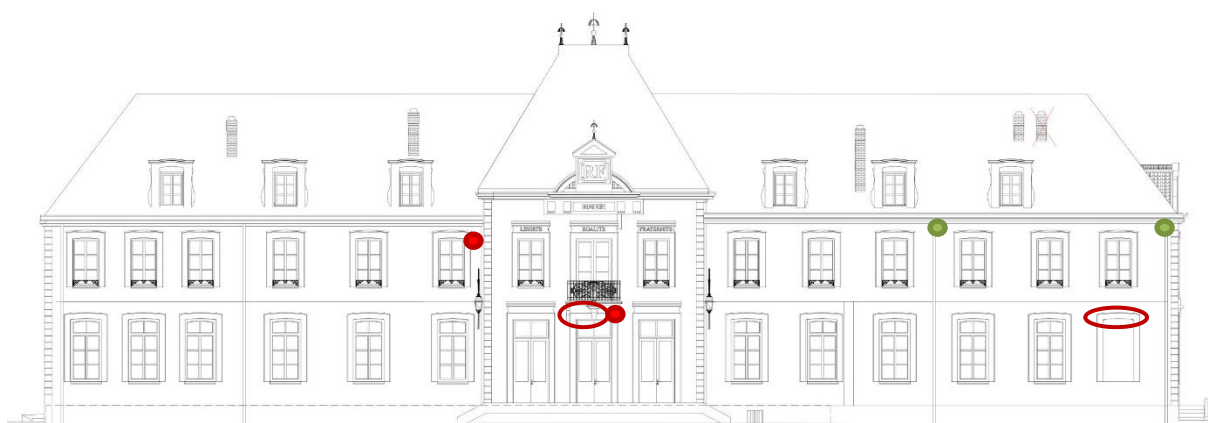
Figure 33 : Façade Ouest : localisation des nids d'Hirondelle de fenêtre (en rouge) et de Martinet noir (en vert) occupés en 2022 et traces d'anciens nids d'Hirondelle de fenêtre (ovales rouges)

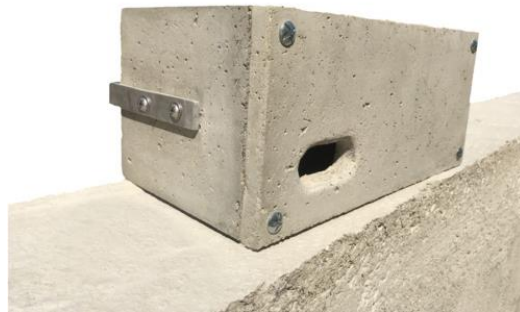
Figure 34 : Nichoir à martinet (Ref. LPO : JO0870)

Ces nichoirs artificiels peuvent être installés en débord de toit, si cela est possible, afin de ne pas prendre les places naturelles que choisiraient les Hirondelles de fenêtre.

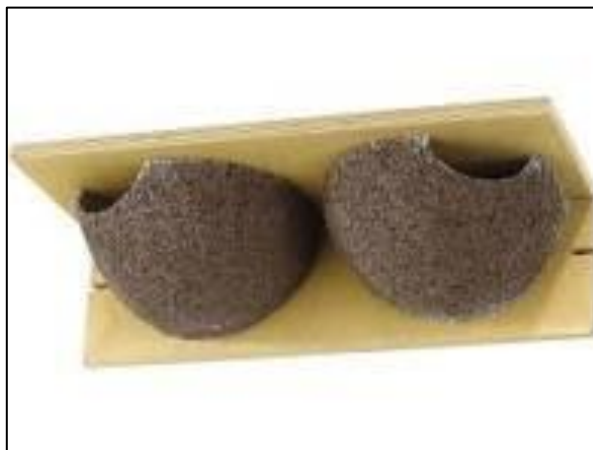
Figure 35 : Nid double pour hirondelles de fenêtre (Ref. LPO : JO0023)

La pose en dessous de plaquettes amovibles pour le nettoyage permettrait de minimiser les désagréments dus à la présence des oiseaux.

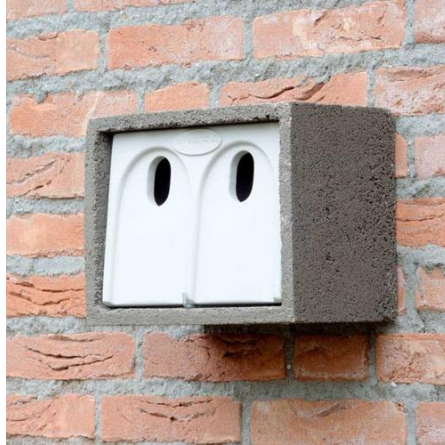
Figure 37 : Nichoir Woodstone pour moineaux (Ref. LPO : JO0999)

Ces nichoirs artificiels peuvent être installés en débord de toit, si cela est possible, afin de ne pas prendre les places naturelles que choisiraient les Hirondelles de fenêtre.
