Secteur d'information sur les sols (SIS) PHILIPS ECLAIRAGE 2

SSP SSP001082001 – PHILIPS ECLAIRAGE 2 Nevers
ANNEXE GRAPHIQUE

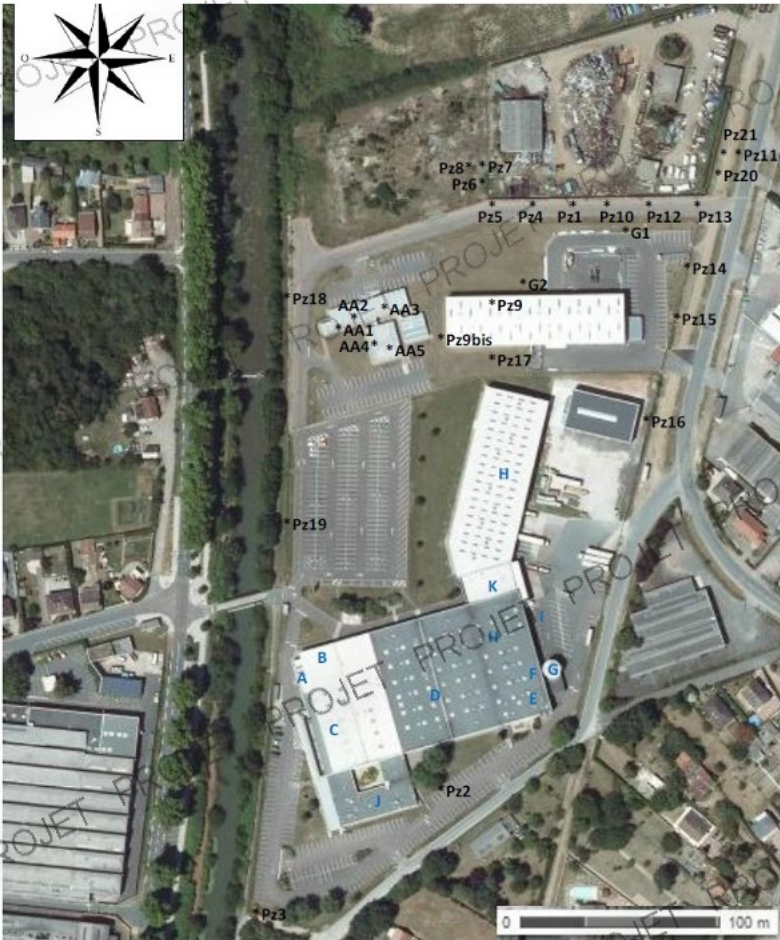
Figure 4 : Description des installations et localisation des points de prélèvements (photographie aérienne 2011 annotée avec connaissances historiques et constats octobre 2015)

Anciennes installations Philips Nevers 2 :

- A: Ancien transformateur à huile contaminé aux PCB
- B: Cuisine, restaurant, ancien atelier d'imprégnation temporaire (peintures, vernis, diluants, métaux, phéno)
- C: Laboratoire pour tests électriques et mécaniques
- D: Atelier montage lumineaire avec presses sur bacs de rétention
- E: Chaudière gaz
- F: Stockage d'huiles, graisses et autres
- G : Réserve d'eau
- H: Magasin
- I: Stockage de déchets
- J: Bureaux innovation
- K: Préau de stockage

Points de prélèvements (localisation approximative):

- *Pz : Eaux souterraines
- *G : Gaz des sols
- *AAA : Air ambiant

- Sur les sols: tétrachloroéthylène peu recherché mais lorsqu'il a été analysé, les concentrations étaient inférieures à 3 mg/kg-MS.
- Sur les eaux souterraines (cf annexe graphique) :

- * un impact en tétrachloroéthylène dans les eaux souterraines en limite nord du site (concentrations maximales sur les piézomètres amonts, en Pz10 et Pz12, concentrations en Pz10 égales à 72 g/l en février 2015 et 2000 g/l en octobre 2015 – concentrations en Pz12 égales à 53 g/l en mai 2011 et 610 g/l en novembre 2004) ;

- * Une origine de contamination à rechercher au nord de Pz10 et Pz12, c'est-à-dire au droit des terrains ayant accueilli les activités passées de la SOCIETE ROUTIERE COLAS (1971-1987) et actuelles de la société NIVERNAISE RECYCLAGE (1995-2015) ;

- Sur les gaz du sol : pas de détection aux points prélevés ;
- Sur l'air ambiant : Tétrachloroéthylène recherché dans l'air ambiant des locaux de l'E2C le 15 avril 2015. Sur les 5 prélèvements réalisés (AA1 à AA5), le tétrachloroéthylène n'a pas été détecté. Les concentrations étaient inférieures à 0,003 mg/m3.
