Annexe 4 Plan du projet de défrichement CD25 dans le cadre du projet de restauration du ruisseau de Bénusse

Annexe 5: Plan des abords du projet de défrichement CD25 dans le
cadre du projet de restauration du ruisseau de Bénusse

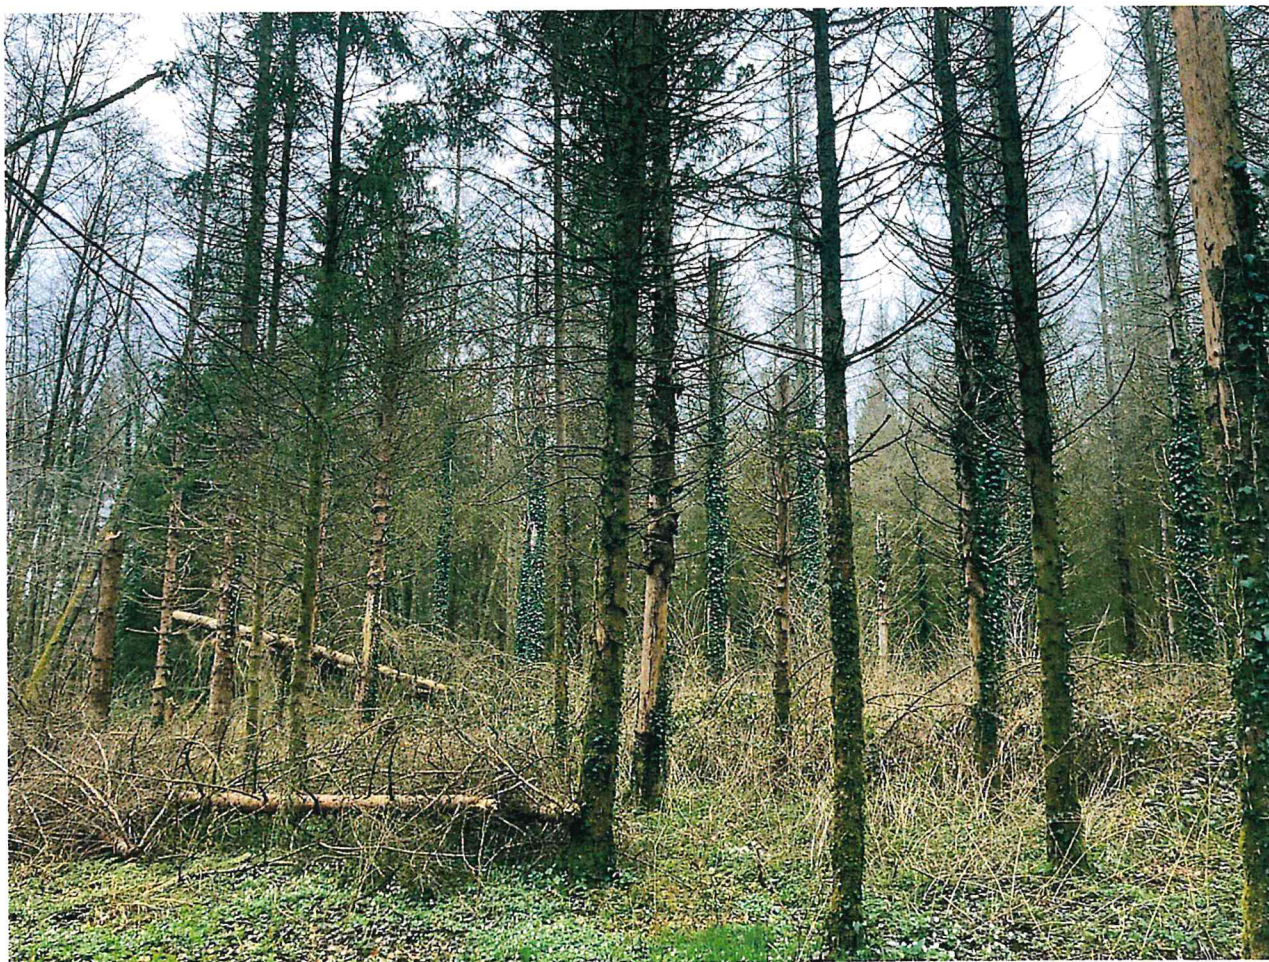
Photo n°1, prise de vue le 17 mars 2022

Parcelle 471, représentant la majeure partie du projet de défrichage : concernant les espèces présentes, il s'agit essentiellement d'épicéas scolytés (les bois sont tous morts), quelques érables chétifs et faux acacia

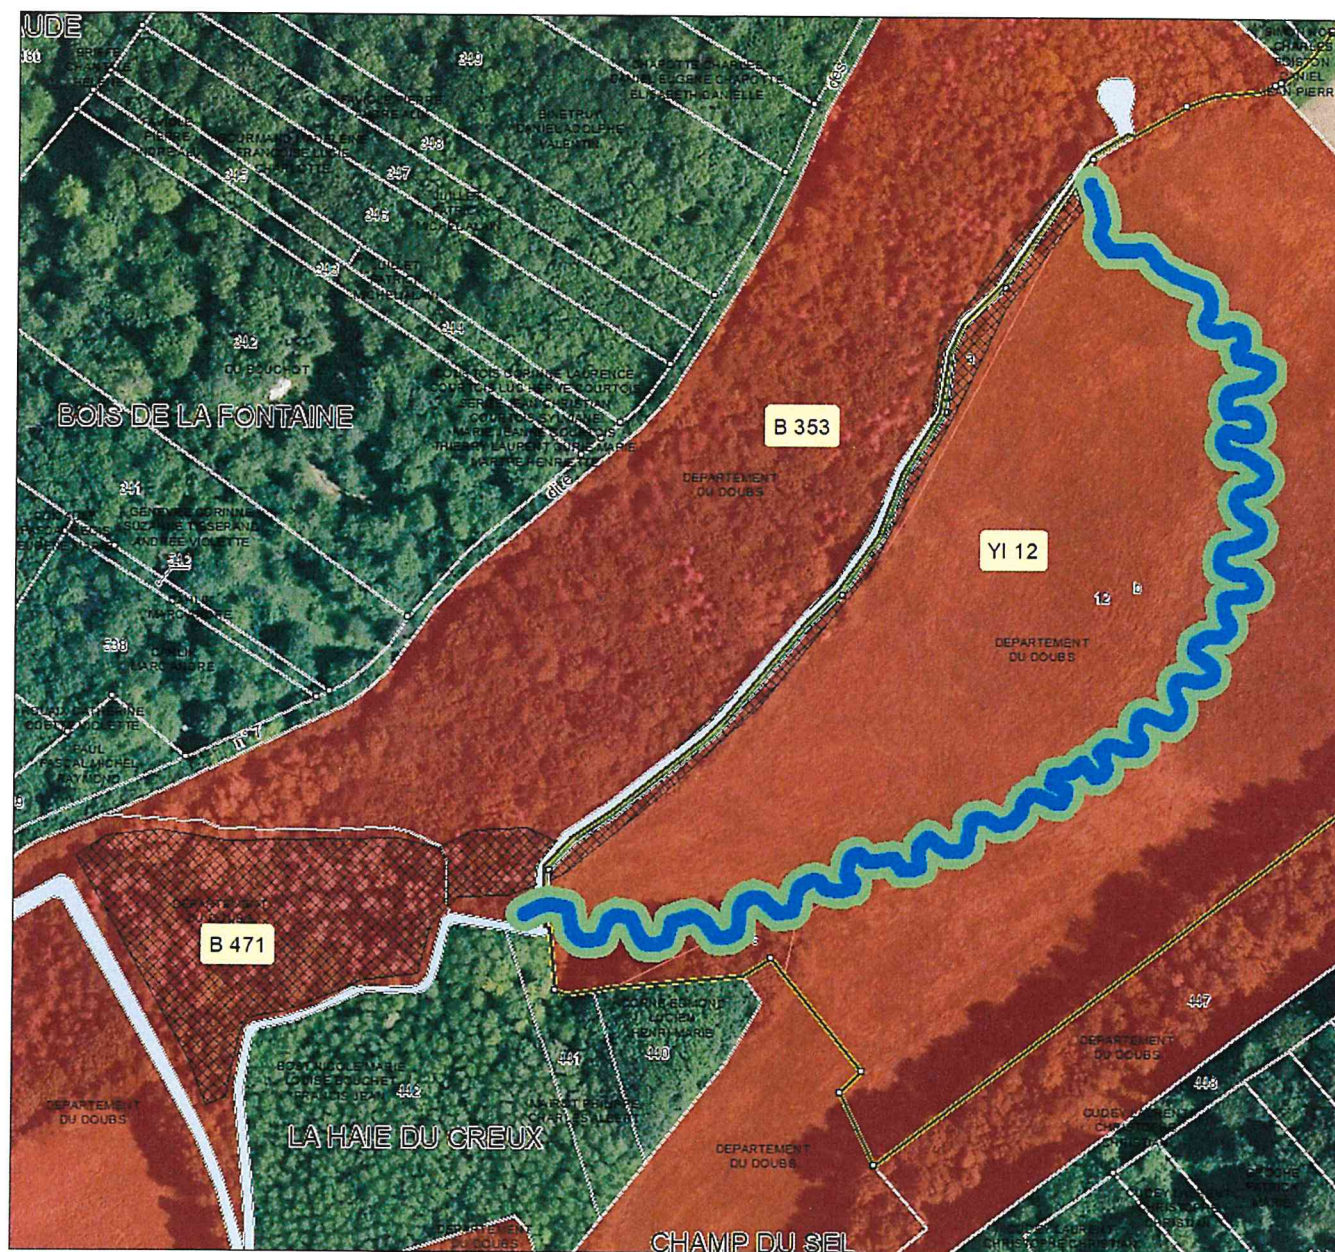
**Annexe 4 Plan du projet de défrichement CD25 dans le
cadre du projet de restauration du ruisseau de Bénusse**

Emprise du projet de défrichement
-

Propriétés du Département du Doubs
-

Tracé projet du ruisseau reméandré
-

Linéaire actuel du ruisseau
-

Bande tampon mise en défens

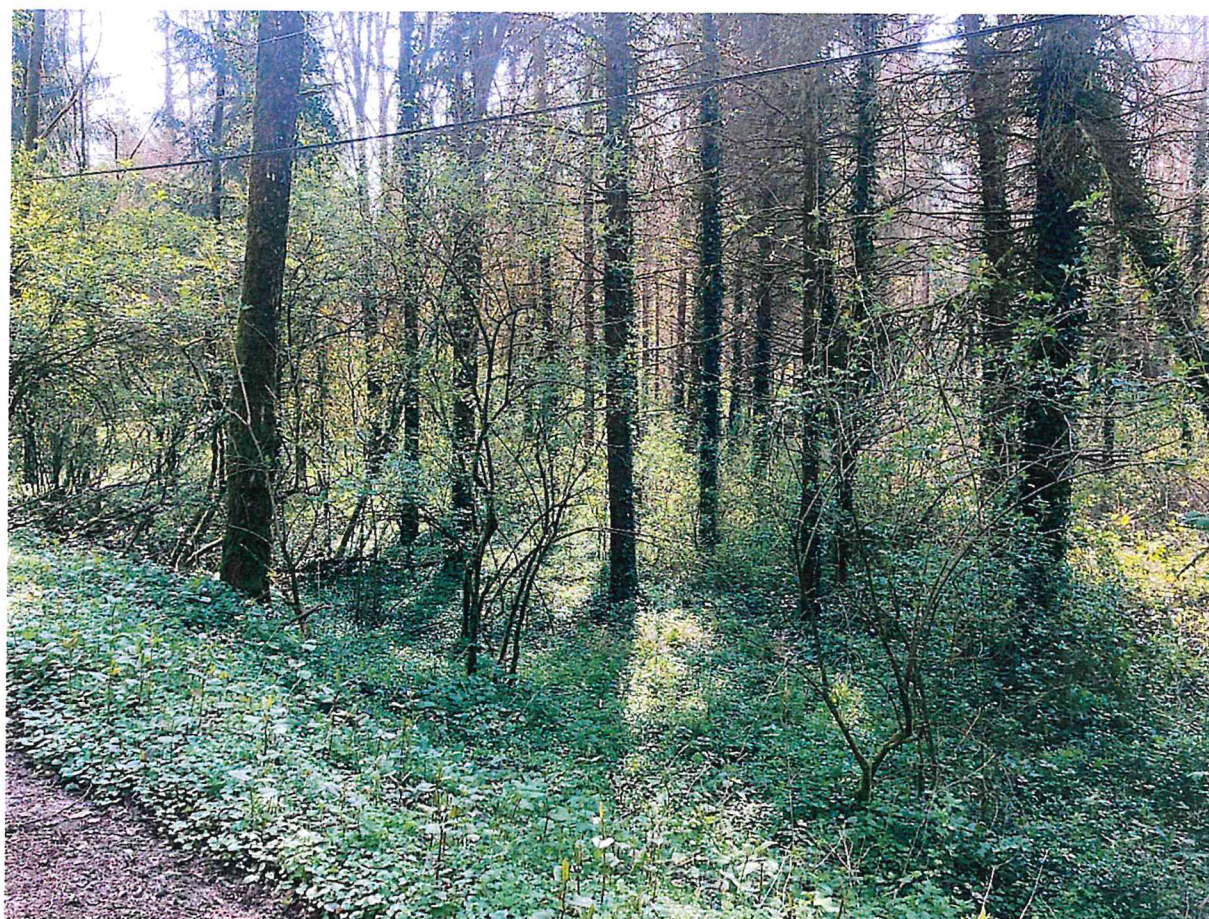
Photo n°3, prise de vue le 14 avril 2022

Cordon boisé en rive du lit actuel en limite des parcelles B 353 et YI12. Espèces présentes : charmes, aulnes, érables, faux acacias, épicéas scolytés, noisetiers, cornouillers.

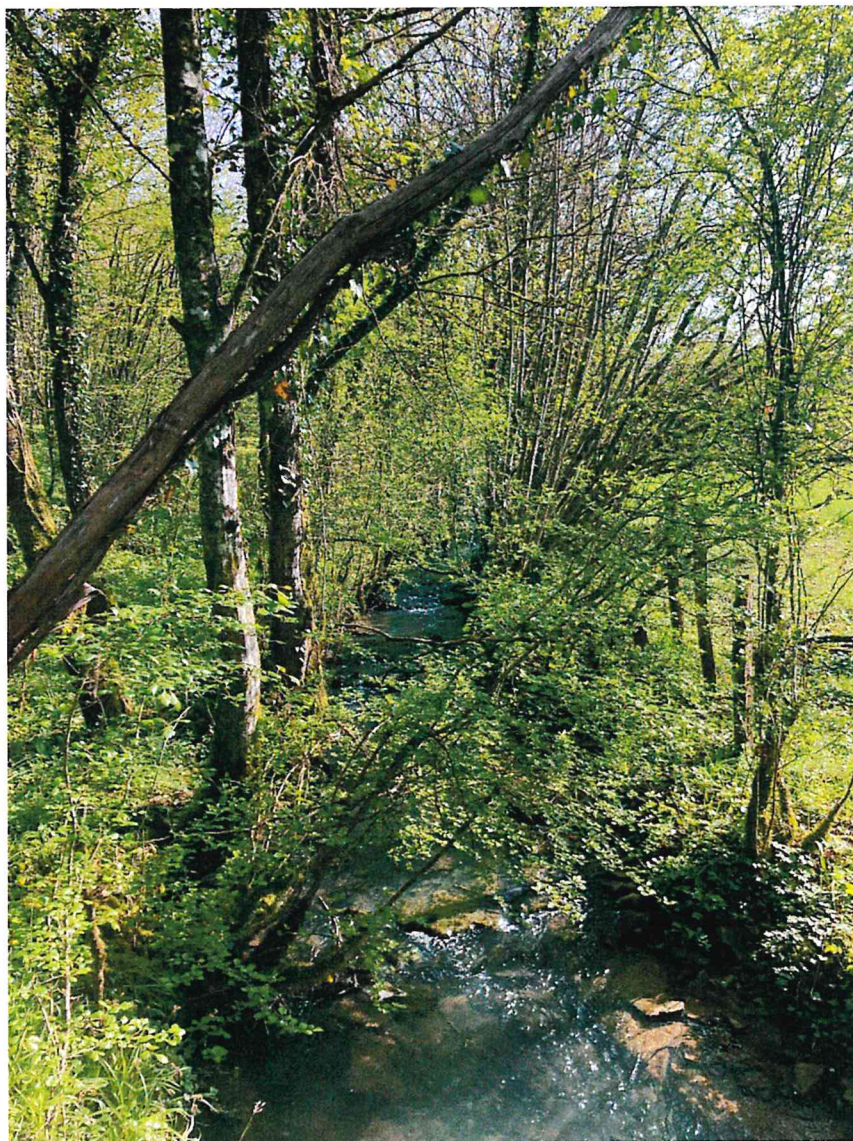
Seul le cordon d'arbre et d'arbuste en rive sera coupé pour permettre de reboucher le lit actuel, déplacé historiquement, rectifié et rééquilibré et éviter un effet drainant sur la partie amont du nouveau lit et sur les milieux rivulaires.

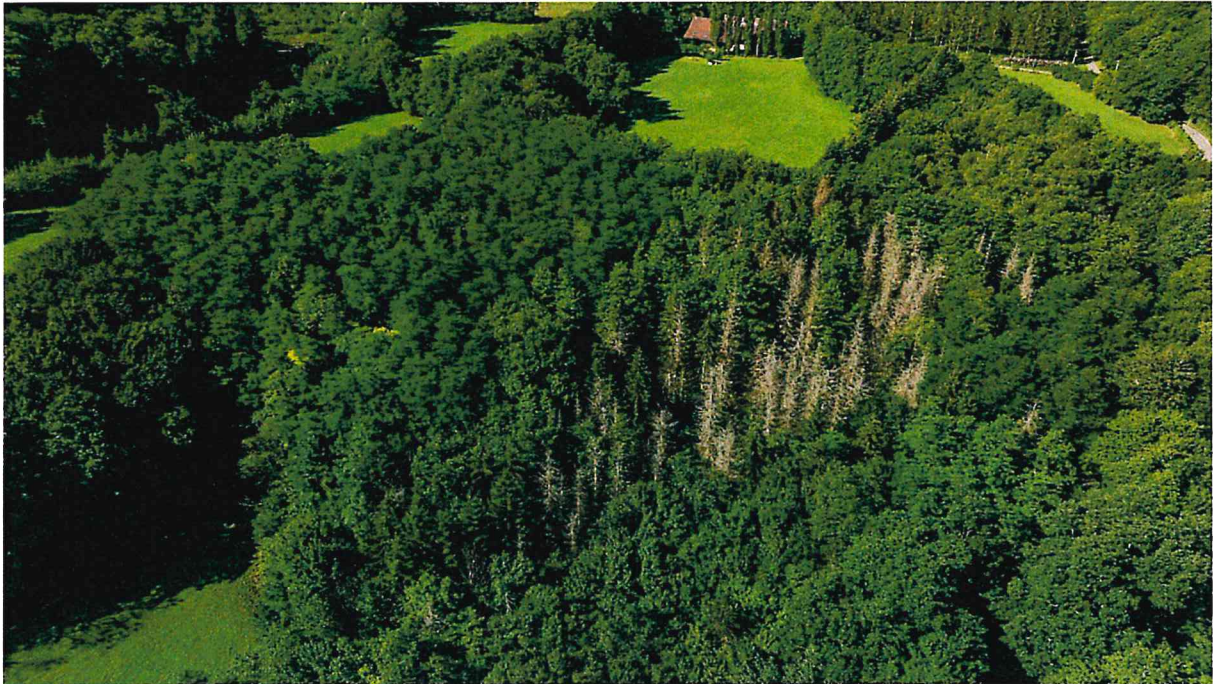
Photo n°4, prise de vue le 5 juillet 2022

Vue des épicéas morts sur la parcelles B 471

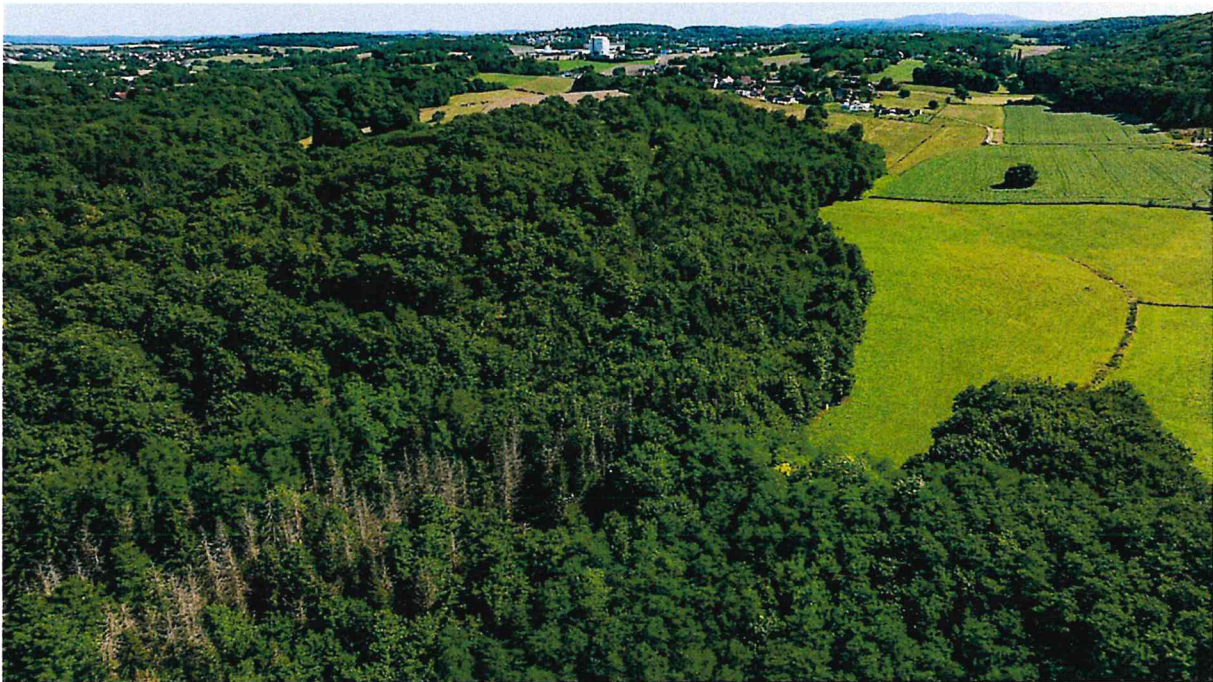
Photo n°5, prise de vue le 5 juillet 2022

Vue aériennes des parcelles concernées
