## Rapport d'activités 2018

Le plan de gestion de la Réserve Naturelle Nationale de l'île du Girard a été validé par arrêté préfectoral le 26 mai 2016.

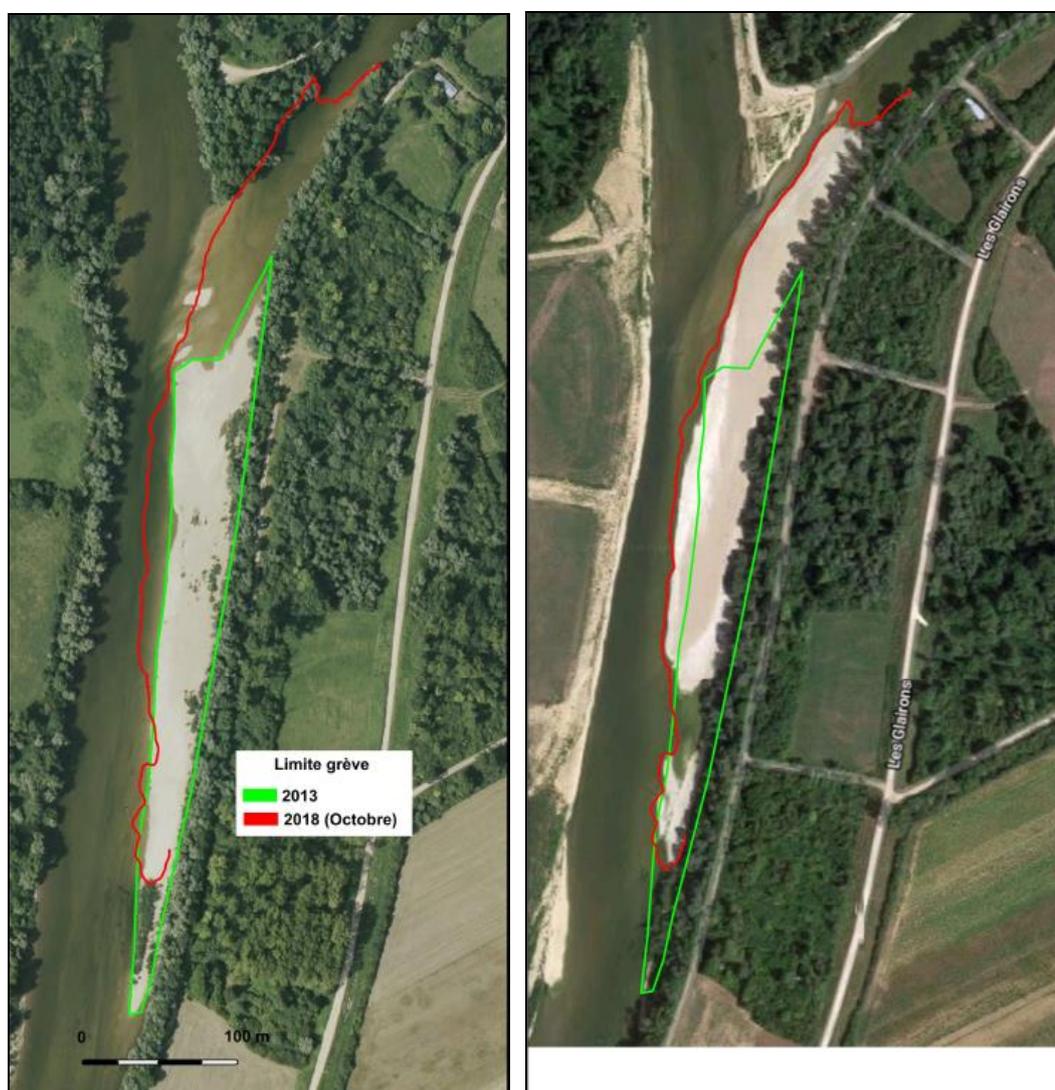
Surface grève	2013	2018
	1,48 ha	2,1 ha

IGN Orthophotoplan 2013

IGN Orthophotoplan 2018 (Août)

La forte érosion de la Loue sur sa rive droite a permis à la grève en aval d'augmenter de plus de 42%.

Le banc de gravier créé en amont a une surface de plus de 2 ha. Celui-ci, même s'il a perdu un peu de surface en amont, a globalement bien résisté aux premières montées d'eau.

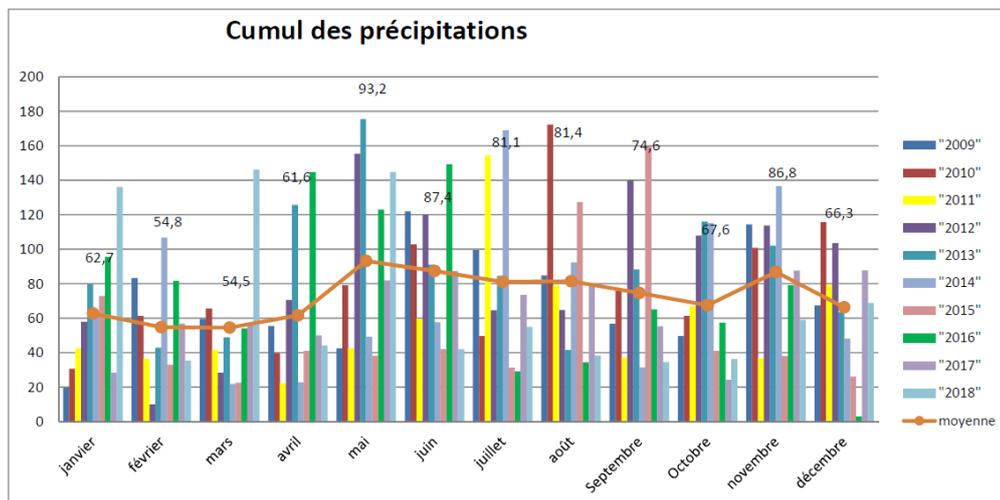
Figure 1 : Bilan précipitations 2009 – 2018 Station de Tavaux

La pluviométrie a été déficitaire de 25 à 30 % en Alsace, Lorraine et Franche-Comté qui ont connu une sécheresse record au cours de l'automne.

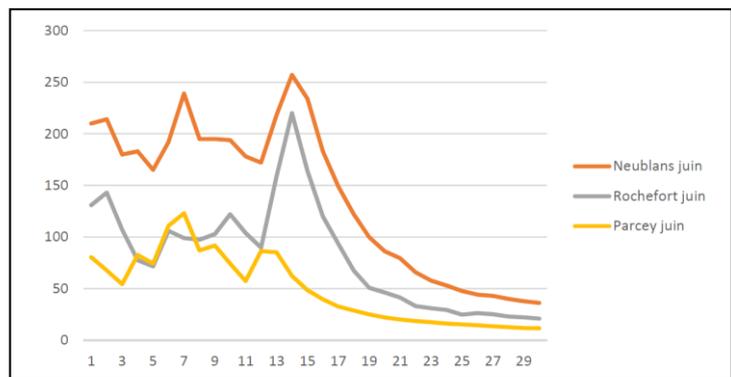
Débits juin 2018  
Dernières montées d'eau jusqu'au 15 juin 2018

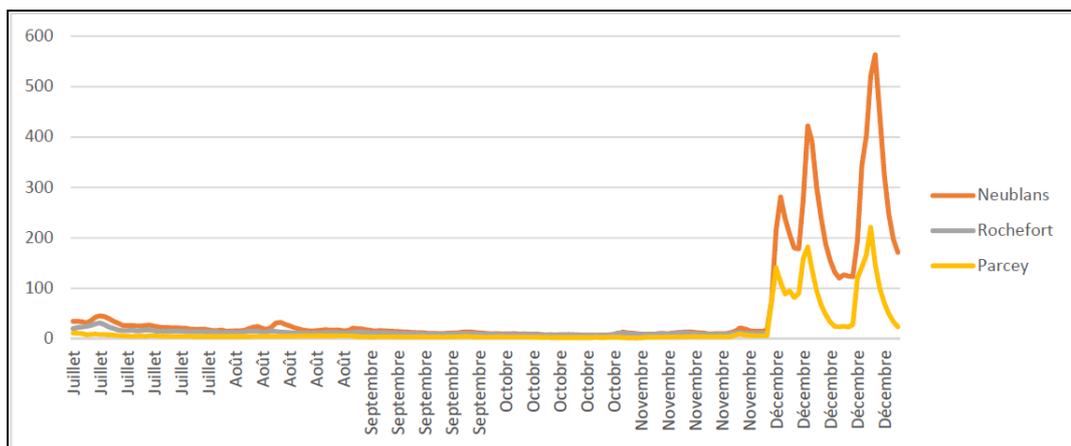
- 28/10/2018 : 6,99 m3/s à Neublans
- 23/10/2018 : 7,17 m3/s à Rochefort/Nenons
- 3/11/2018 : 1,34 m3/s à Parcey

Débits mesurés sur 3 stations de juillet à Décembre 2018 (pas de données en décembre pour rochefort)

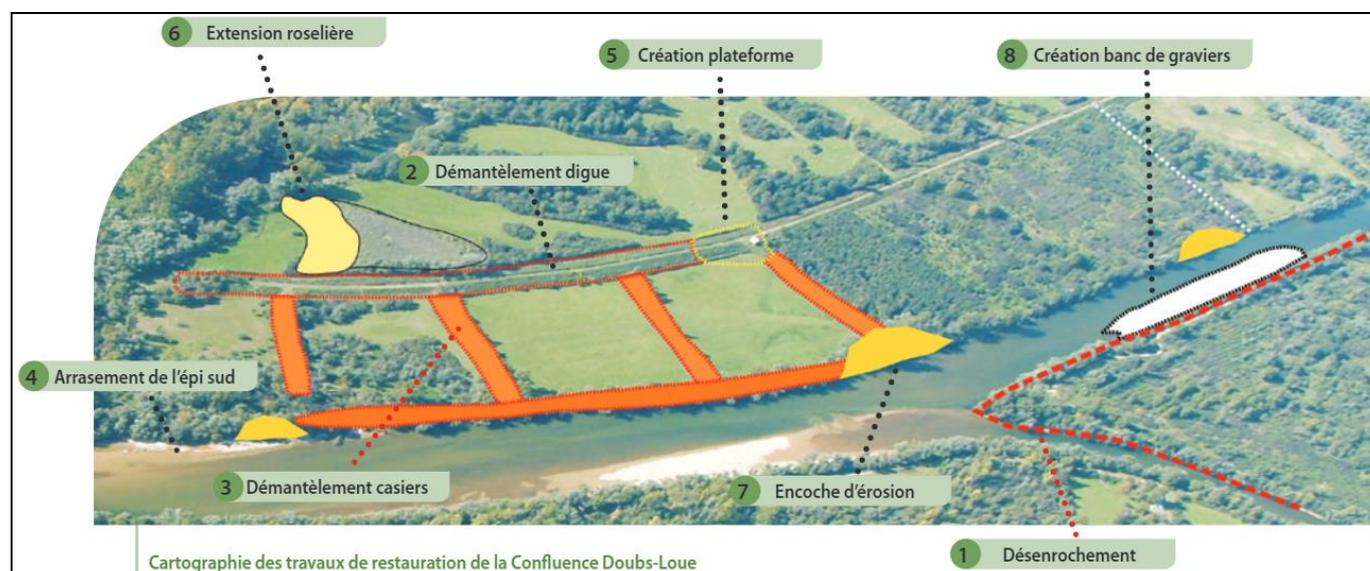
Figure 5 - Cartographie des secteurs concernés par les travaux (source : Revue Azuré n°27)

Les travaux de la figure ci-dessous sont détaillés par la suite.

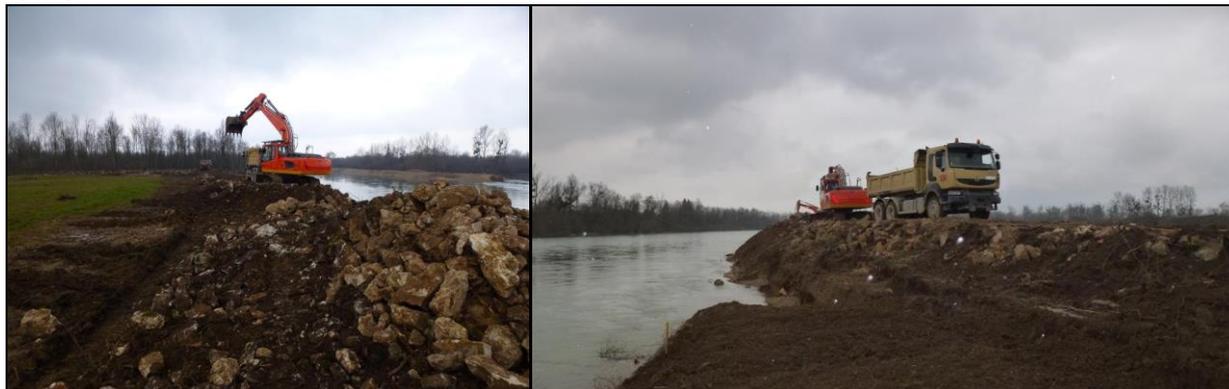
Après les grosses crues de janvier 2018, le désenrochement des casiers côté réserve a pu se poursuivre en février.

Désenrochement en rive droite du Doubs

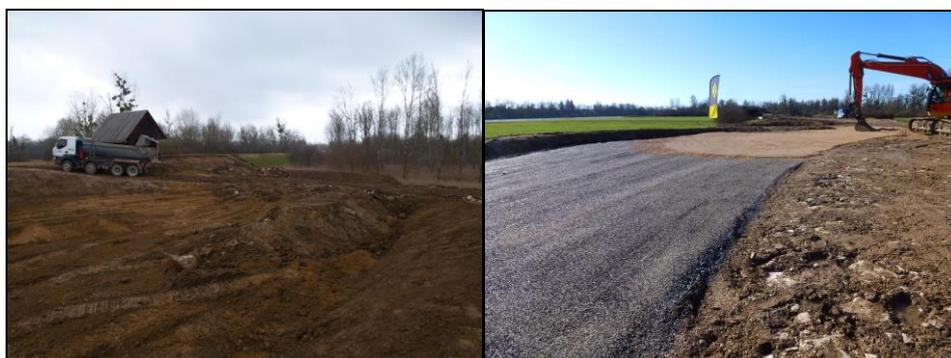
Février 2018

En mars création d'une plateforme étanche au niveau de l'abri à chevaux afin d'entreposer les engins et prévenir tout risque de fuite.

Couche bitumineuse assurant l'étanchéité du site (enlevée après travaux)

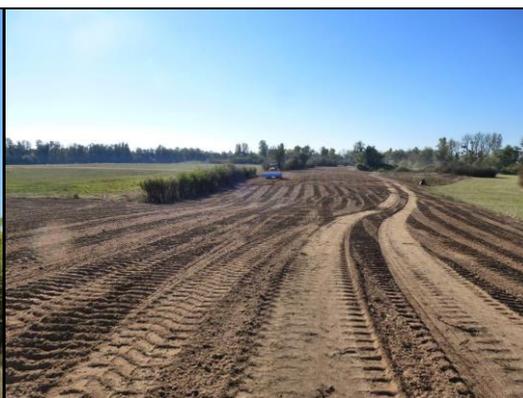
22 octobre 2018 – Fin aménagement embase de digue

Un nappage de 15 à 20 cm a été réalisé sur l'ensemble de l'embase de digue à partir des matériaux issus de l'extension de la roselière (détail ci-après).

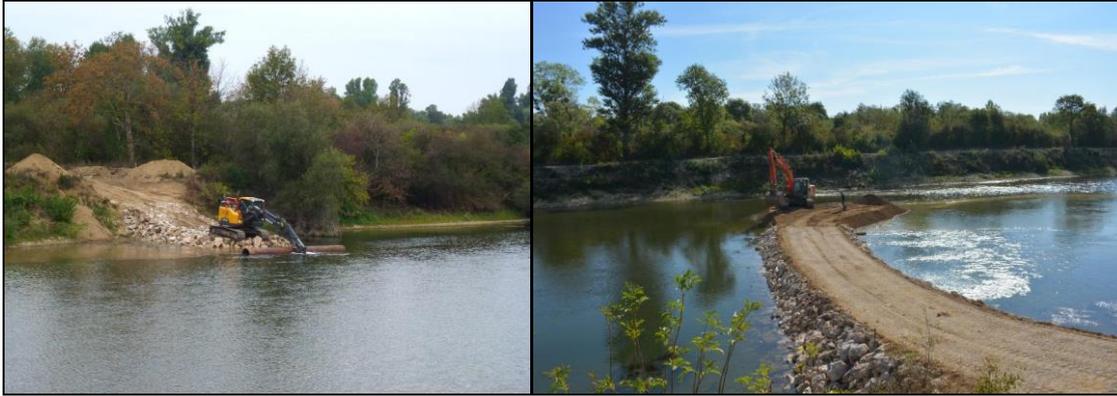
**Busage**

**Rampe d'accès au futur banc**

5 buses (diam. 800 à 1000) ont été déposées dans le Doubs et surmontées d'une couche de roulement.

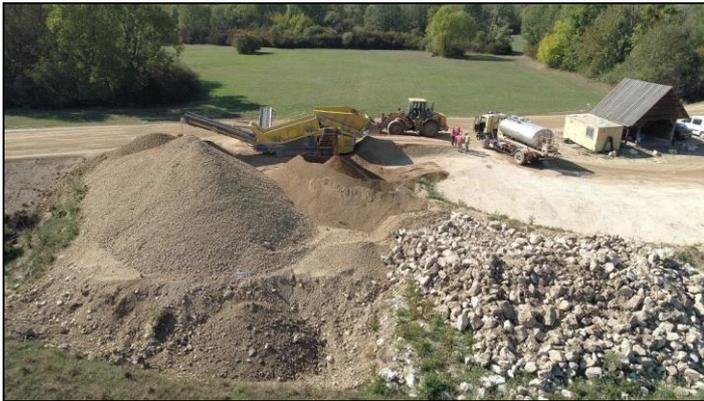
Criblage d'une partie des matériaux alluvionnaires de façon à isoler un matériau de granulométrie supérieure à 15mm. Ce matériau criblé sera destiné à l'armurage de la face amont et de la surface du banc (épaisseur de 20cm environ).

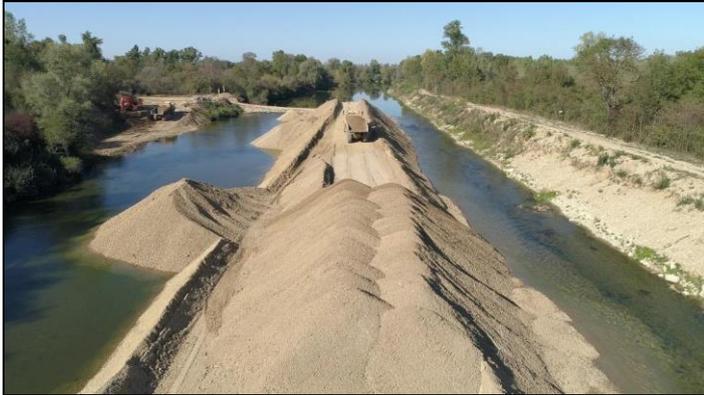
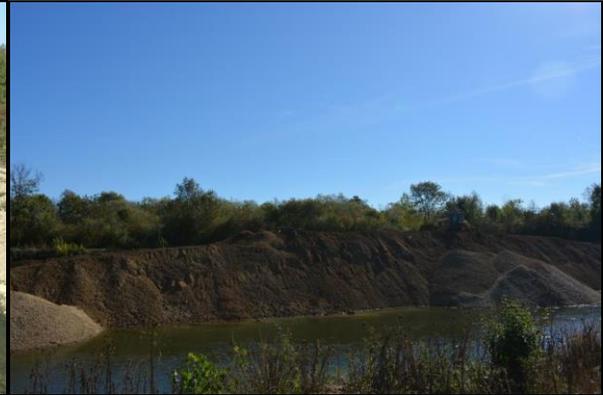
Vue sur le montage du banc (Image Jura Drone)

26 septembre : hauteur maximale

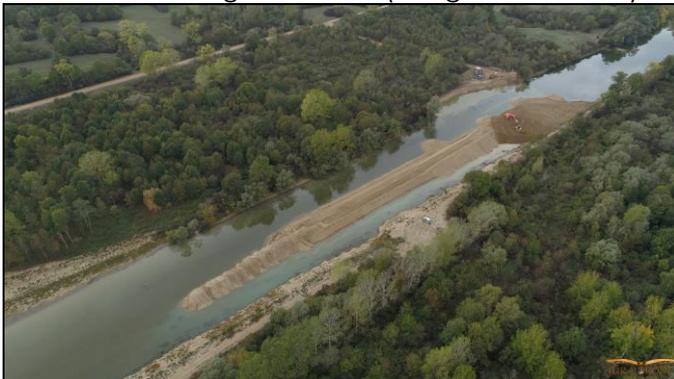
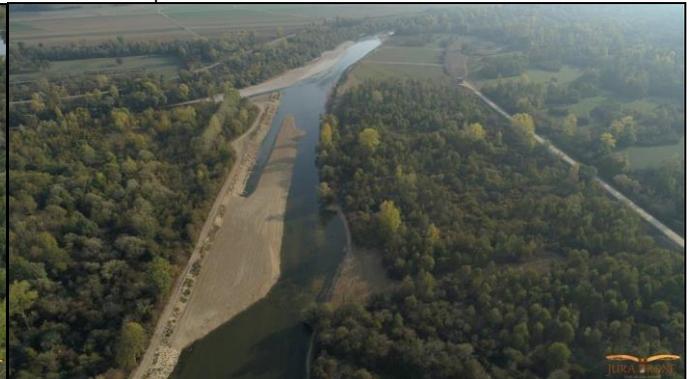
3 octobre 2018. Accolement du banc sur la rive gauche Doubs

19 octobre Vue aérienne sur le banc finalisé

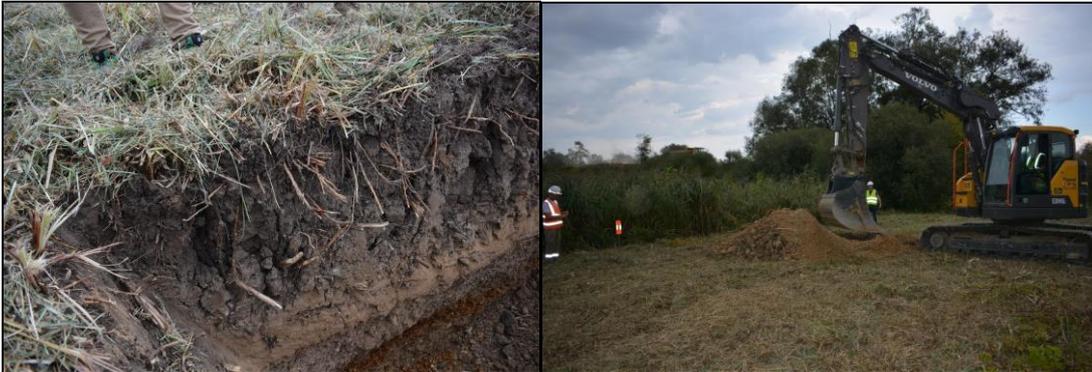
Les sondages à la pelle ont montré des sous-sols alluviaux perméables à faible profondeur, à l'emplacement du projet d'extension initiale de la roselière et plus généralement dans les prairies limitrophes. Les conditions ne se prêtent pas au maintien d'un lame d'eau favorable à l'extension de la roselière.

Fouilles (septembre 2018)

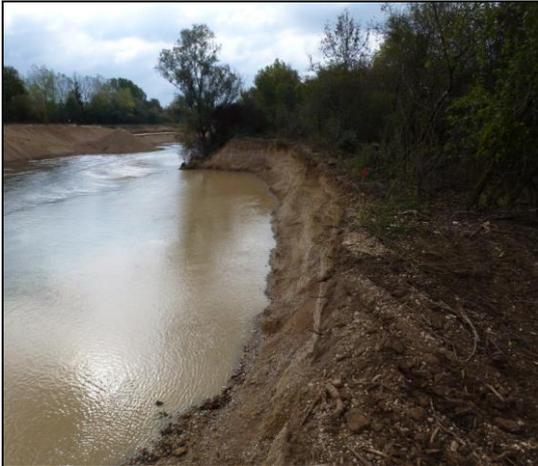
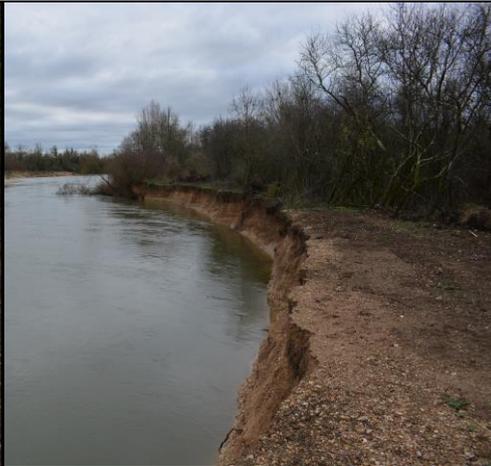
Encoche 1er octobre

7 Décembre (recul de 3 à 7 mètres et érosion accentuée vers l'aval sur plus de 40 mètres)

Le banc de gravier oriente donc bien, comme souhaité, le Doubs sur sa rive droite.

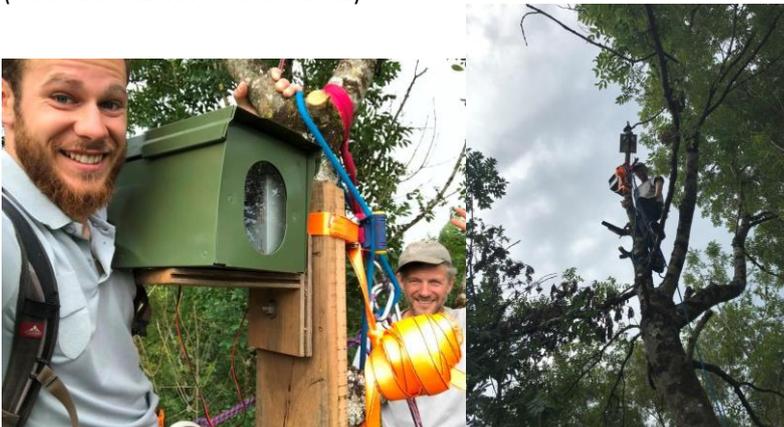
Un système de prise de vues automatique a été installé en face du banc. Il a du être déplacé suite aux premières montées d'eau, et à l'érosion rapide de la berge.

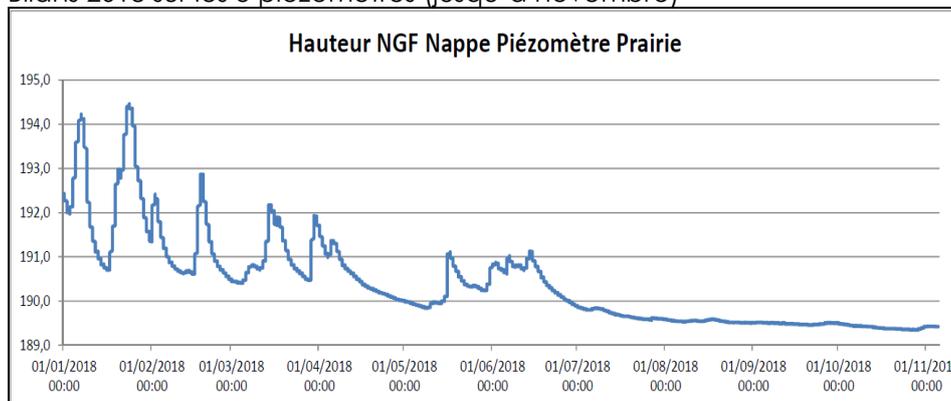
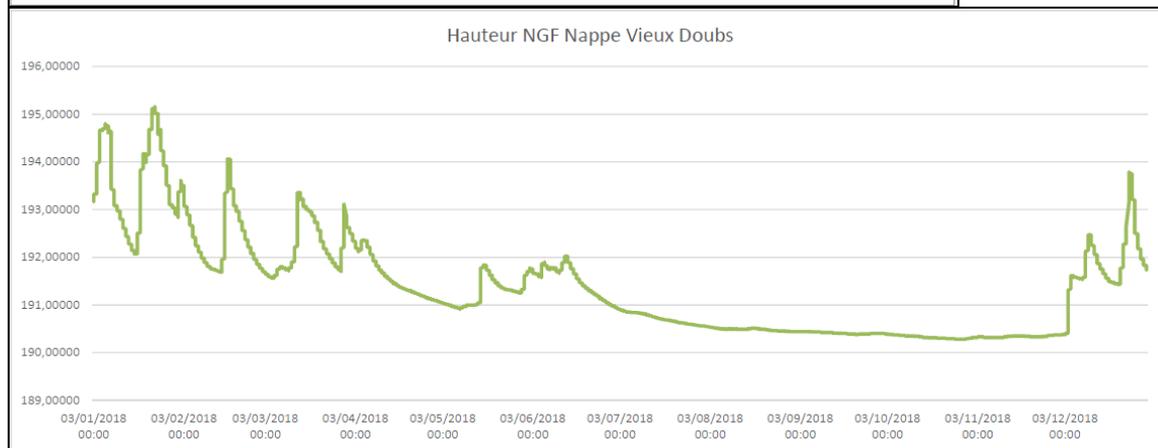
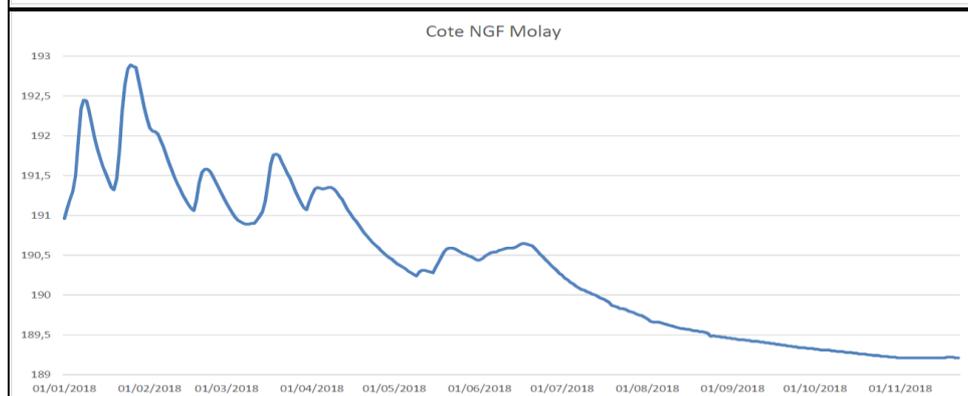
Bilans 2018 sur les 3 piézomètres (jusqu'à novembre)

Ces trois graphiques présentent le même type de courbes montrant bien les crues hivernales de janvier puis la décroissance et les niveaux très bas jusqu'à novembre.

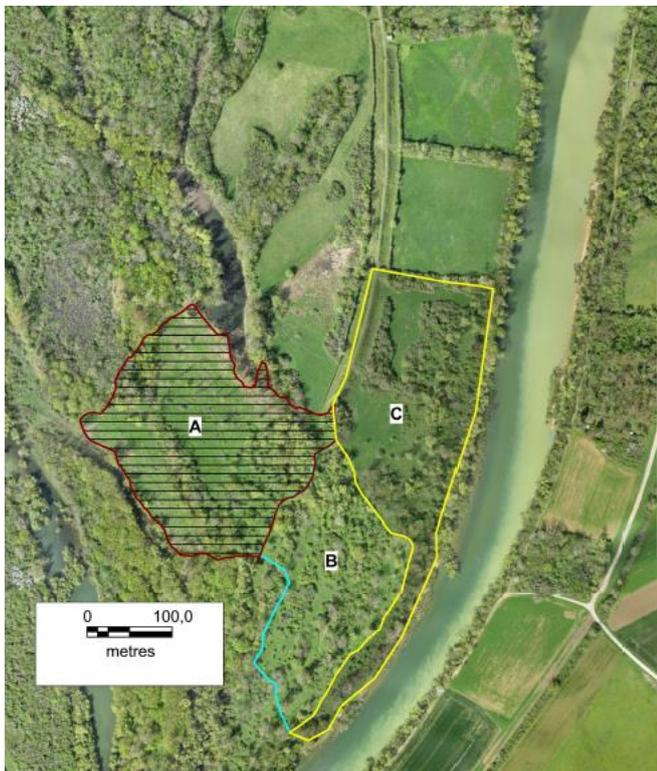
Cartographie des pâtures 2018

Parcelle		Surface (ha)
A		4,88
B		3,33
C		4,83

Un pâturage tournant a été mis en place sur 3 placettes :  
 Pâturage en A de mai à fin juin, puis B en juillet.  
 Agrandissement B+C en août cause sécheresse.

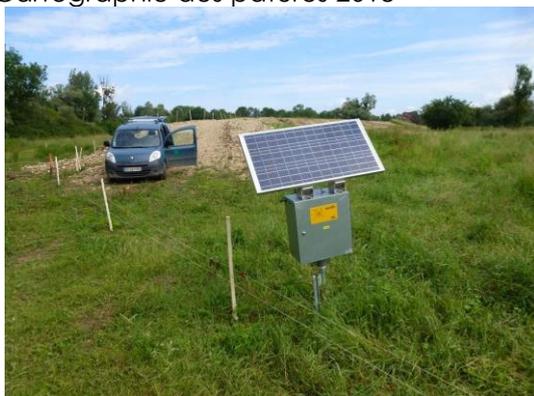
Batterie solaire alimentant la clôture

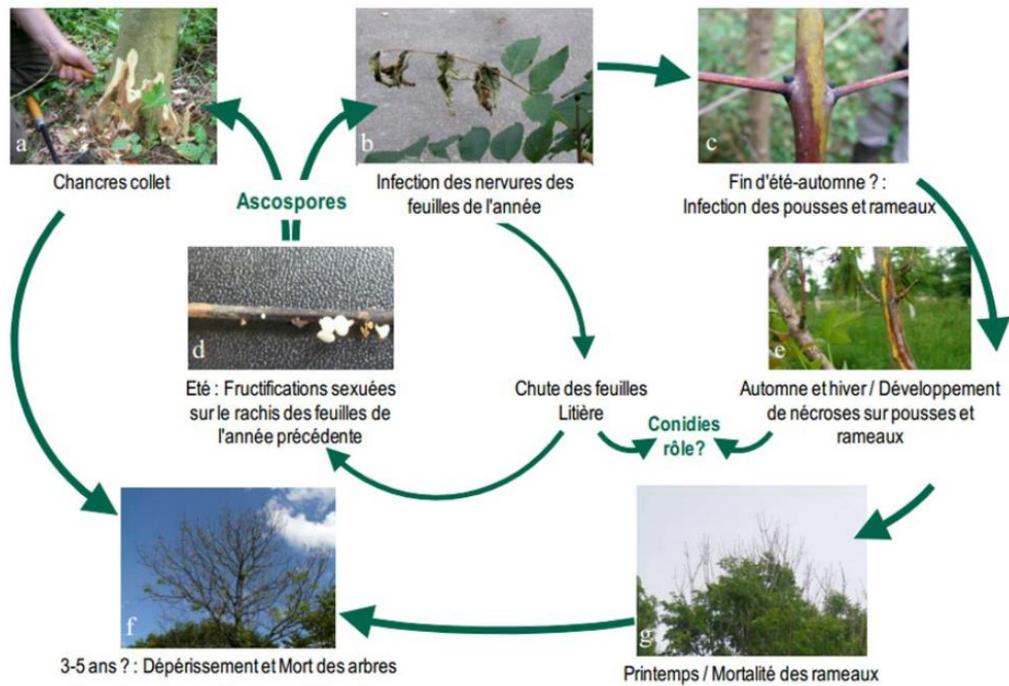
Cycle biologique de *Chalara fraxinea* :

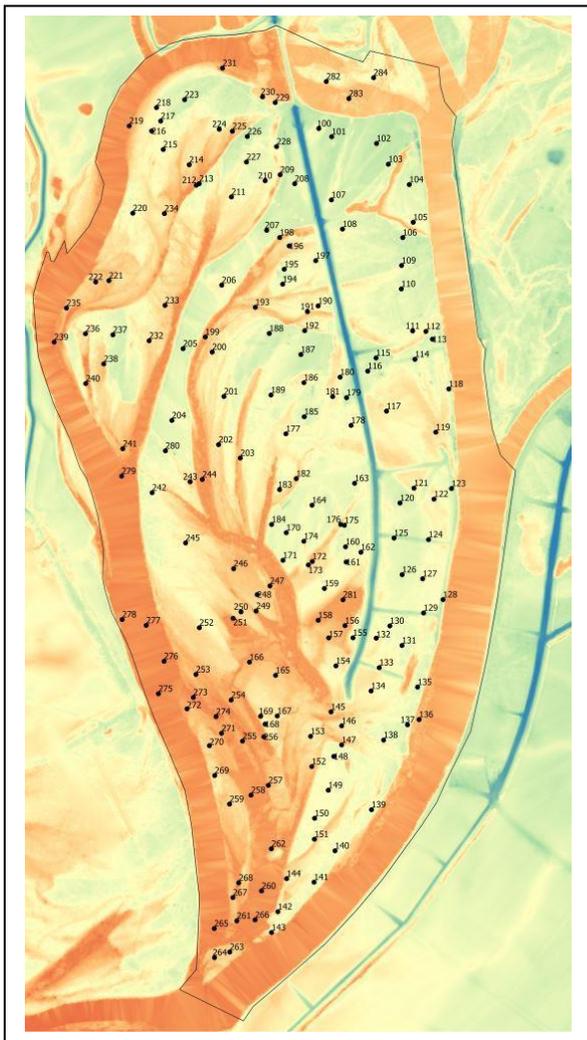
**Cartographie des points de sondage sur carte lidar**

Ce sont 185 sondages à la tarière sur un mètre de profondeur qui sont réalisés et sont suivis d'une description du profil pédologique à l'aide de tests tactiles pour les textures et de représentativités visuelles pour le recouvrement de tâches d'oxydoréduction du fer (Baize et Jabiol, 2011). L'échantillonnage suit la combinaison de deux modes : un stratifié, prélevant dans les différentes topographies et végétations (Legros, 1996), puis systématique, permettant de densifier les prélèvements sur les grandes surfaces homogènes. Les résultats des descriptions des sols sont synthétisés à l'aide du Sigle de BRUCKERT (1987), ils sont réunis pour former des unités cartographiques (UC) sur des critères discriminants : présence et niveau d'apparition des textures, de profondeurs et d'hydromorphie des sols (oxydo-réduction du fer). La délimitation des UC se fait à l'aide d'indices topographiques (LIDAR), historiques et végétales. La cartographie se fait à l'aide du logiciel QGIS à l'échelle 1/5 000 avec une surface minimum cartographiable de 0,06 hectares.
