## Étude d'impact faune Travaux de réhabilitation de logements

## Faubourg de Châtillon - Saint-Saulge (58)

## Septembre 2025

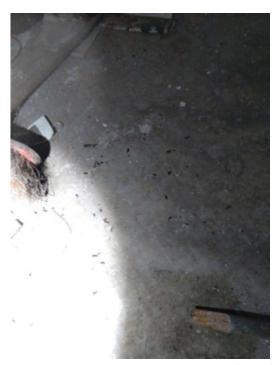
Figure 8 : Indice de présence de Petit rhinoliophe (guano)

Plusieurs indices de présence (guano) ont été observés en petites quantités dans la cave, le rez-dechaussée et les combles des bâtiment 2 et 3. Le site est favorable à l'espèces mais seules quelques individus semblent fréquenté le site.

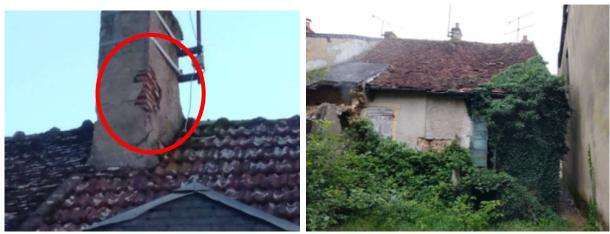
Figure 12 : Disjointement sur la cheminé et toiture favorable à certaines espèces de chauves-souris

La toiture est assez favorable aux espèces, il est possible que des espèces fissuricoles soient présentes de façon ponctuel au niveau de la couverture de ces deux bâtiments. De plus, sur les différents bâtiments certaines fissures peuvent être occupées par les espèces fissuriocoles. Sur l'un des bâtiments, un disjointement au niveau de la cheminée regroupait 3 Pipistrelle commune.

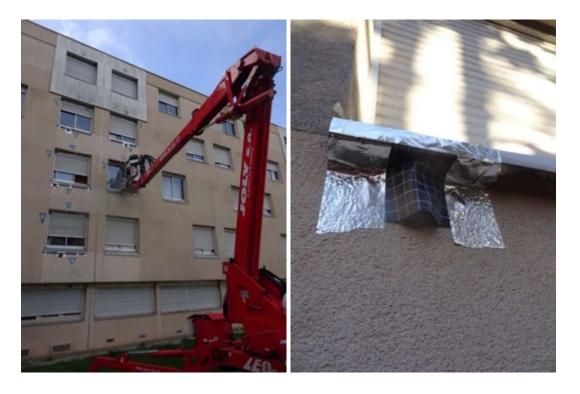
Figure 16: Réalisation des travaux de condamnation et installation d'un système antiretour sous une tablette de fenêtre.

Afin de limiter au maximum les risques de mortalité en période de travaux, nous proposons la sécurisation (ou condamnation) d'un maximum de gîtes ou zones de nidification avérés et potentiels présents en amont des travaux. Cette sécurisation doit s'effectuer hors périodes de forte sensibilité pour la faune.

La période la plus propice pour la réalisation de ces travaux de condamnation se situe entre le 1<sup>er</sup> septembre et le 31 octobre.
