**SNCF RESEAU**

## **Compte-rendu de la réunion de terrain du 02 juin 2023**

Etude de sites dans le cadre de mesures compensatoires en faveur de l'Agrion de mercure

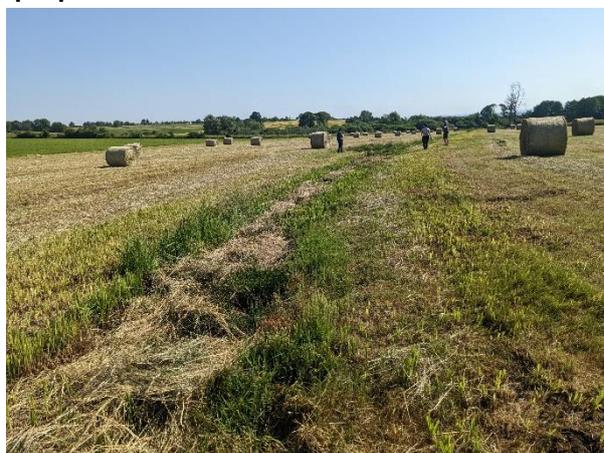
Figure 2 - Photo du ruisseau du site Les Lauchères

Le ruisseau est compris entre deux espaces qui ont été récemment fauchés. La végétation hygrophile a également été fauchée, et une couche d'herbes séchées y persiste, générant un ombrage supplémentaire sur le ruisseau déjà richement végétalisé.

La partie aval de ce ruisseau se termine dans un étang, avec au préalable près de 45ml qui sont accessibles par les chevaux y pâturant.

1. Laisser une bande enherbée non fauchée de 1,5m-2m de largeur de part et d'autre du ruisseau ;
2. Faucher après mi-juillet ;
3. Entretien du ruisseau (mais pas de curage), par retrait ponctuel de la végétation uniquement si nécessaire (pour supprimer les ligneux notamment). Une vigilance est de mise du fait de la présence d'un APPB Ecrevisses à pattes blanches localement
4. Interdire tout brûlage de la végétation dans et en périphérie du ruisseau.

- Assurer un suivi de la population à N+1 ; N+3 et N+5

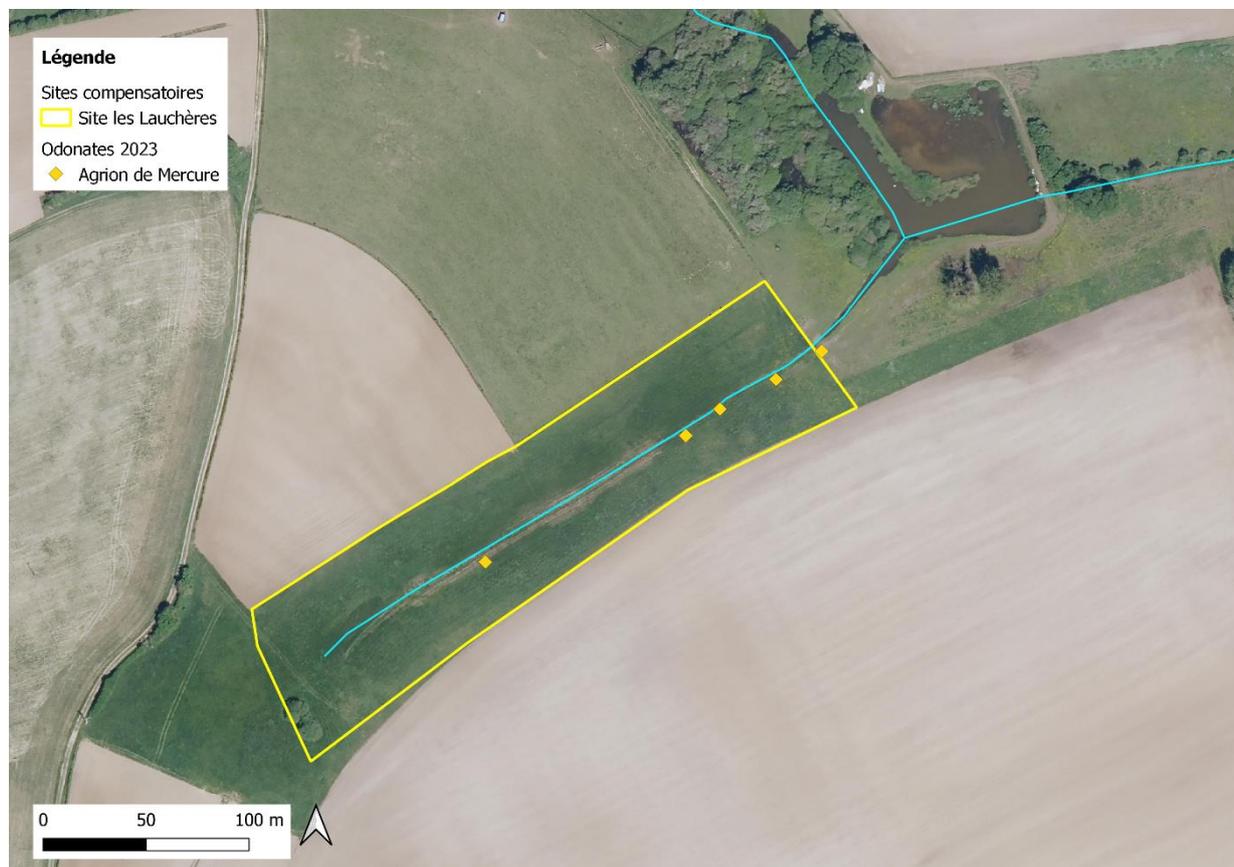
Figure 3 - Localisation de l'Agrion de Mercure sur le site les Lauchères

La partie amont présente un potentiel intéressant pour l'Agrion de Mercure : plusieurs individus y ont été relevés. La plupart d'entre eux l'ont été là où la végétation hygrophile n'a pas été fauchée.

Cette différence dans la répartition des agrions par rapport à la gestion de la végétation est flagrante. A cela s'ajoute une gestion actuelle des abords plutôt défavorable :

1. Fauche sans distinction ni respect d'une distance minimum des berges du ruisseau
2. Herbe fauchée laissée sur place, ce qui apporte un ombrage supplémentaire non favorable
3. Les herbes sont même brûlées (selon les dires de l'exploitant) un peu plus tard dans la saison.

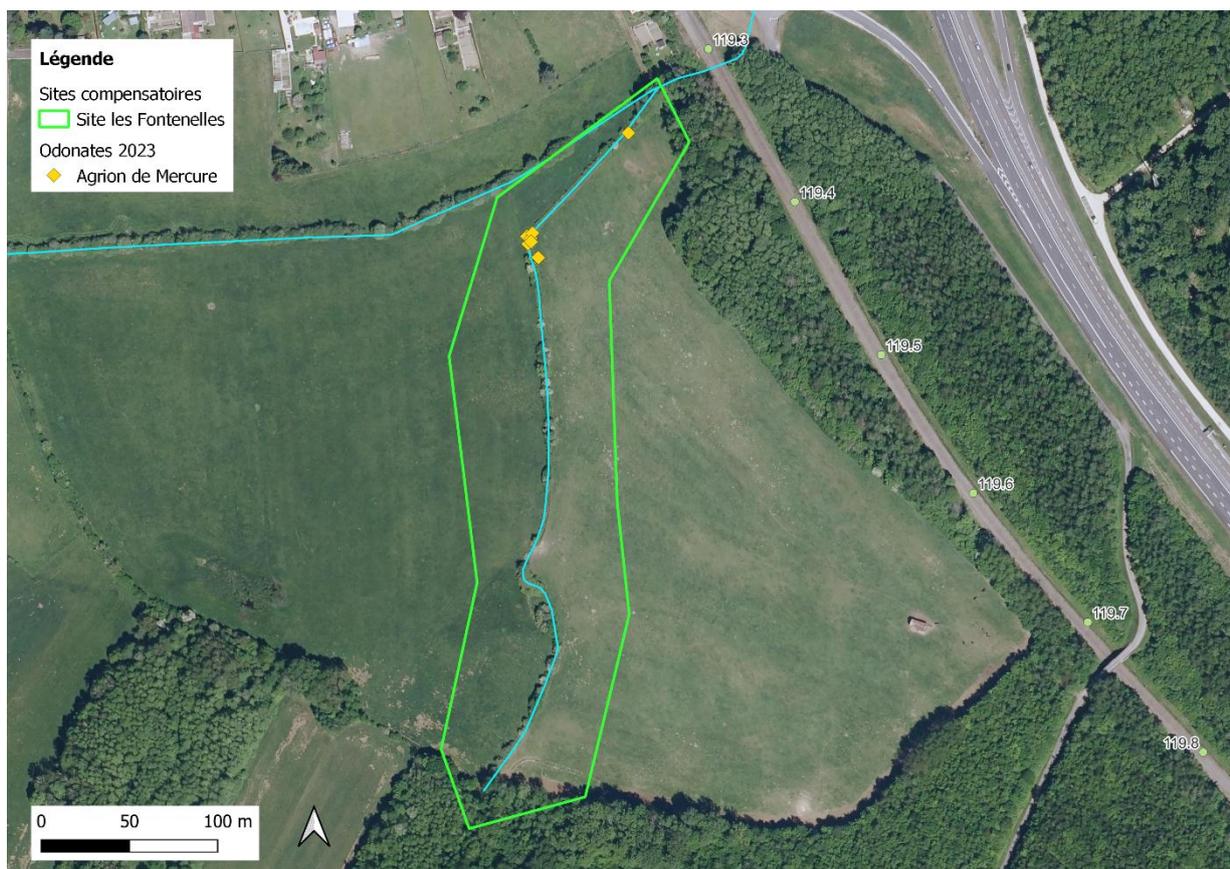
Figure 4 - Localisation de l'Agrion de Mercure sur le site les Fontnelles

Le second site se trouve bordé à l'est par un pâturage équin. Le ruisseau est clôturé de part et d'autre afin de le protéger de toute dégradation physique et physico-chimique directe.

Cette protection est complétée sur les deux-tiers amont, par une végétation arbustive bien développée, apportant un fort ombrage et de belles conditions pour bons nombres d'espèces (notamment le Thècle du prunier, espèce déterminante de Znieff).

Le dernier tier aval de ce ruisseau est plus ouvert, marqué par des espèces hydrophiles tout à fait favorables à l'Agrion de Mercure.

Cela se confirme par la présence de l'espèce dès le début d'ouverture de la végétation.

Ce site est de belle qualité, déjà protégé, et les chevaux ont accès à l'eau par un abreuvoir aménagé, ce qui évite toute dégradation des berges.

1. Il pourrait être mené une surveillance de la végétation du ruisseau tous les 2-3 ans, de façon à y appliquer un entretien que si nécessaire ;
2. Engager des échanges avec l'exploitant vis-à-vis des produits pharmaceutiques appliqués sur ses animaux : en effet, les produits se retrouvent dans les selles des chevaux, contaminant les petits insectes qui viennent s'y nourrir. Les libellules, prédateurs de ces insectes coprophages, peuvent, par ingestion, être fragilisés par ces produits.
