**Commune de DESNES – Rue des Chanérons**

**Réhabilitation du pont des Chanérons sur La Rondaine**

**Annexe à la demande d'examen au cas par cas**

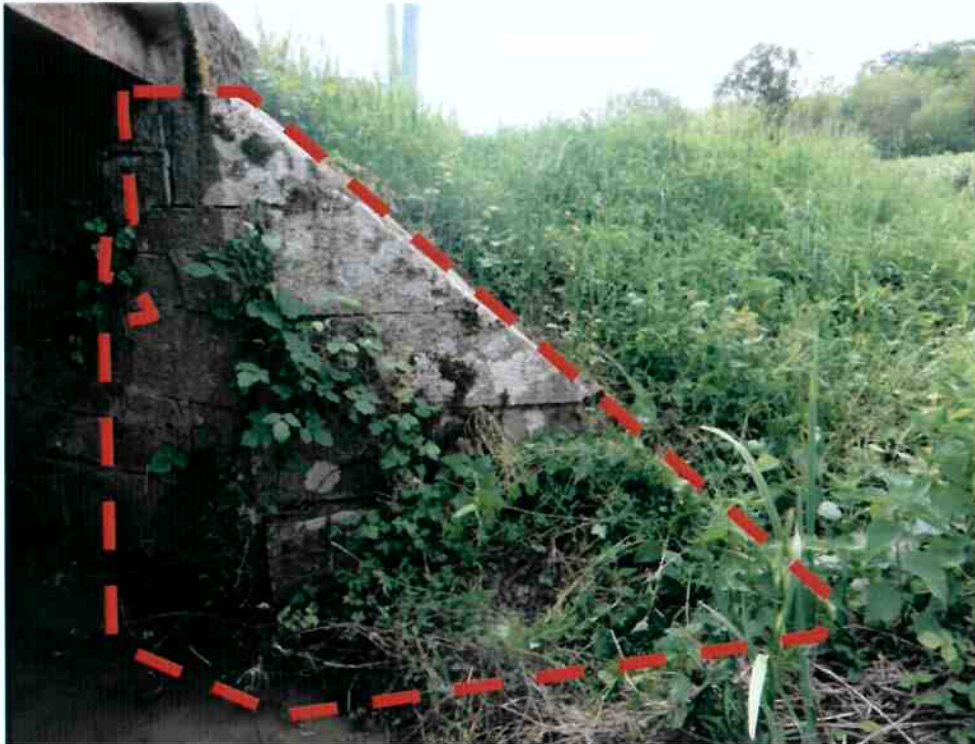
L'objectif principal est de stabiliser la chaîne d'angle et le mur en retour côté amont rive droite et de conforter le pied de la culée rive droite qui présente un bombement et une désorganisation locale de la maçonnerie.

La dépose des pierres du mur en retour nécessite de déposer les pierres de la chaîne d'angle également affectée par des mouvements importants. Une dépose des pierres en vue d'une reconstruction risque de déstabiliser la maçonnerie adjacente du mur de front de la culée. D'autre part, cette solution impose des terrassements conséquents qui empiètent largement sous la chaussée à l'arrière de l'ouvrage.

La solution retenue est donc de conforter cette partie d'ouvrage par la construction d'un contre-voile en béton armé, sur une semelle ancrée par une butée contre les remblais, située dans le cours d'eau. Les plans des travaux sont joints en annexe.
