Commune de Cornod

ÉTUDE PRÉLIMINAIRE À LA RÉVISION DU PPR
« MOUVEMENT DE TERRAIN »

RAPPORT DE PRESENTATION

(version du 01/07/2012)

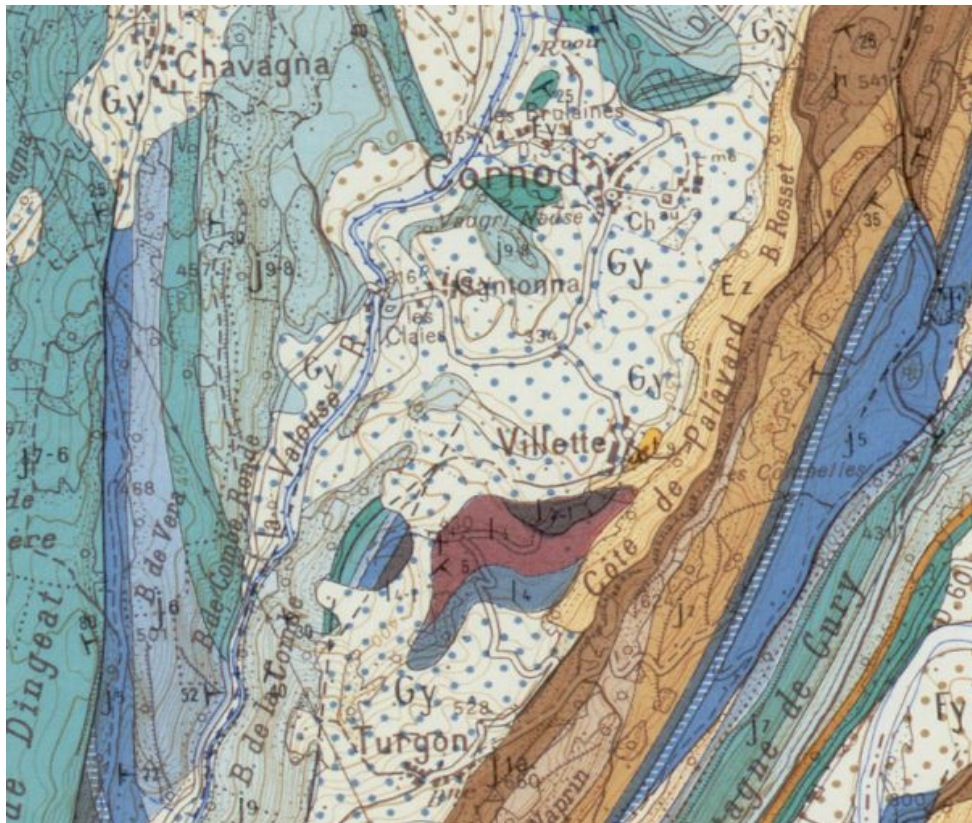
Extrait de la carte géologique au 1/50000

Le hameau de Villette présente la singularité d'être édifié sur un promontoire au droit d'une remontée anticlinale de marnes du Keuper au sein desquelles des lentilles de gypse sont présentes. Ce gypse a été exploité dans le passé comme en témoigne la présence d'une ancienne carrière à ciel ouvert située entre le pied de la côte de Palavard et la bordure est du hameau. L'exploitation de cette carrière s'est arrêtée vers 1865 et la fosse est aujourd'hui en grande partie remblayée.

Keuper :
marnes et
gypse
