Pré-projet de réhabilitation / rénovation de la station d'épuration de Venarey les Laumes

RAPPORT DE PHASE 1 - DIAGNOSTIC GENERAL

ARTELIA Ville & Transport - INE
Département Traitement de l'eau

DATE : DECEMBRE 2018 REF : 4 16 2072

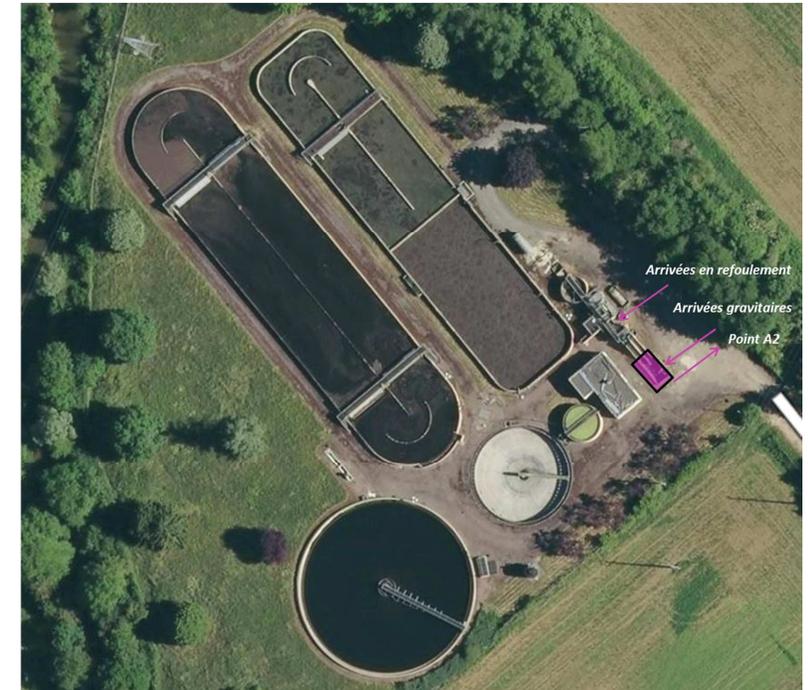
Fig. 11. Localisation de la zone « arrivée des effluents »

L'arrivée principale des effluents de la majorité des communes collectées, et de l'abattoir notamment, entre à la station dans un ouvrage béton de forme rectangulaire, en état extérieur moyen à vétuste (prise de vue n°6). Cette arrivée est isolable par un batardeau (prise de vue n°1).

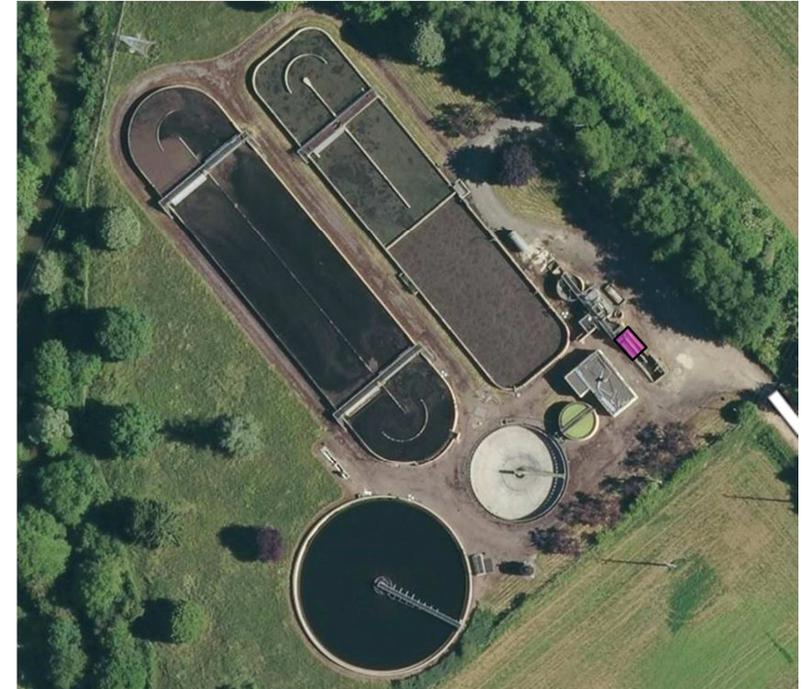
Fig. 13. Localisation de la zone « relevage de tête des effluents »

Le relevage des effluents est en théorie assuré par deux vis d'Archimède, l'une de capacité 250 m³/h et l'autre 185 m³/h soit un débit de pointe de 435 m³/h. Seule la vis de 250 m³/h est fonctionnelle (Prises de vue n°1 et 3)

Structurellement, l'ouvrage comportant les vis de relevage comporte deux canaux inclinés calibrés aux largeurs des vis. La structure hors sol de cette partie d'ouvrage ainsi que la partie canaux de dégrillage, présente de multiples zones étant ou ayant été sujettes à des fuites (PV N°5 à 10).

Structurellement, l'état de l'ouvrage est inquiétant, dans la mesure où plus de 30 ans après sa construction, certains suintements sont toujours actifs. Par ailleurs, l'état visible du béton révéler des nids de graviers et des hétérogénéités qui laissent penser que sa mise en œuvre ne fût pas optimale, et que sa réhabilitation ne pourrait pas corriger les défauts constatés.

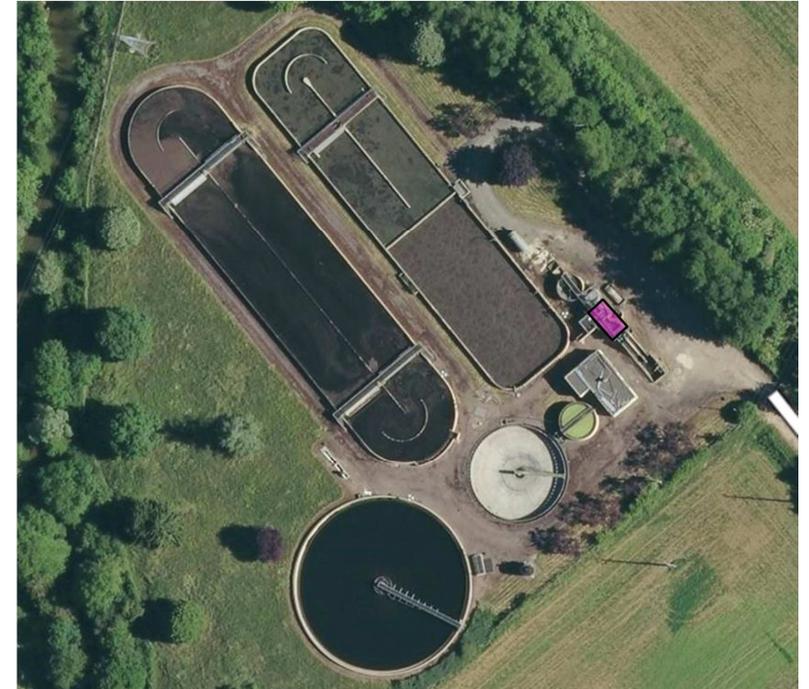
Fig. 15. Localisation de la zone « dégrillage »

Le dégrillage des effluents est en théorie assuré par un dégrilleur « dégriazur » composé d'un tamis cylindrique de maille 600 microns à alimentation interne, entrant en rotation si besoin de nettoyage par brosse et aspersion (Prise de vue n°1).

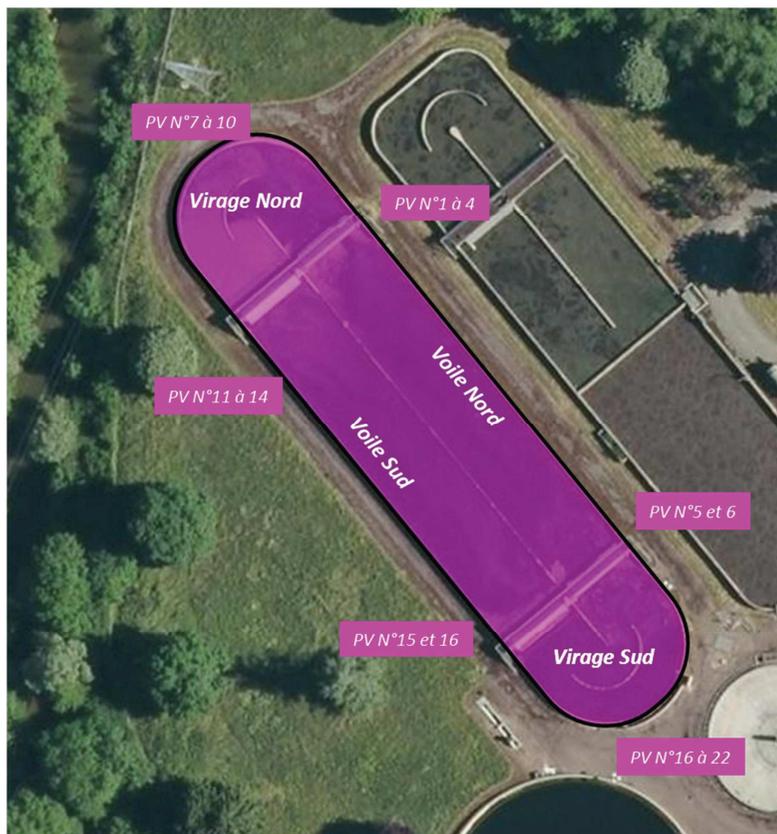
Fig. 19. Localisation de la zone « Bassin biologique »

Structurellement, l'état de l'ouvrage est inquiétant. La présence de suintements actifs témoigne du contact entre les eaux usées et les ferrailles du béton armé. Le degré de carbonatation de celles-ci ainsi que le degré de dégradation du béton en lui-même est inconnu, mais potentiellement élevé au regard de l'âge de la station.

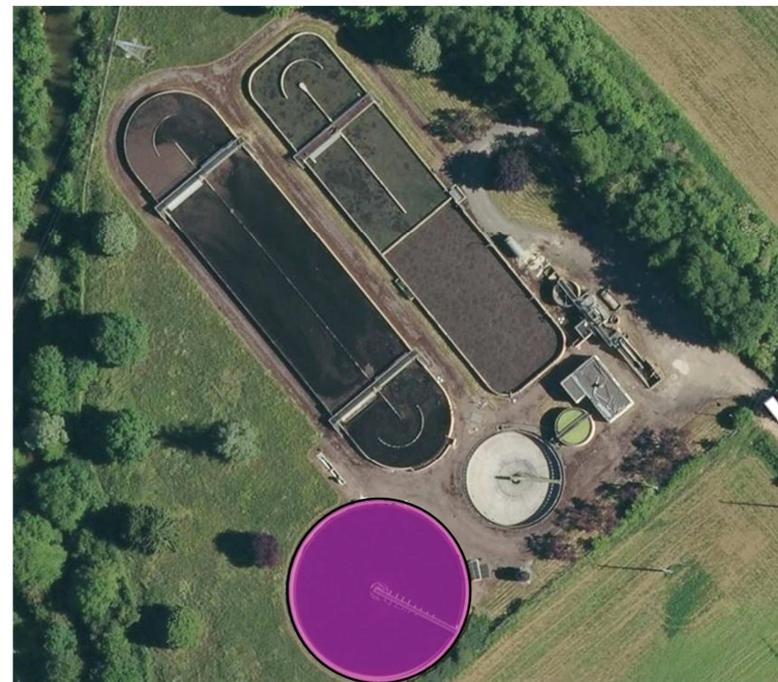
Fig. 23. Localisation de la zone « clarificateur »

Le clarificateur de 1100 m² et 2850 m³, assure d'une part la séparation liquide / solide après le traitement biologique, et également le stockage des boues avant envoi en épaissement. Le pont racleur est d'origine de 1984 (prises de vue n°9 et 10).

Le génie civil de l'ouvrage est bon, cependant l'inutilisation de la goulotte y créé des dégradations. Le chemin de roulement du pont racleur est en très mauvais état et a déjà fait l'objet de réparations (prises de vue n°3 à 6).

L'état structurel du bassin est bon, sauf le chemin de roulement en état très dégradé et pouvant être potentiellement la cause d'un sinistre : dégradation du pont, blocage du pont et dégradation du traitement...

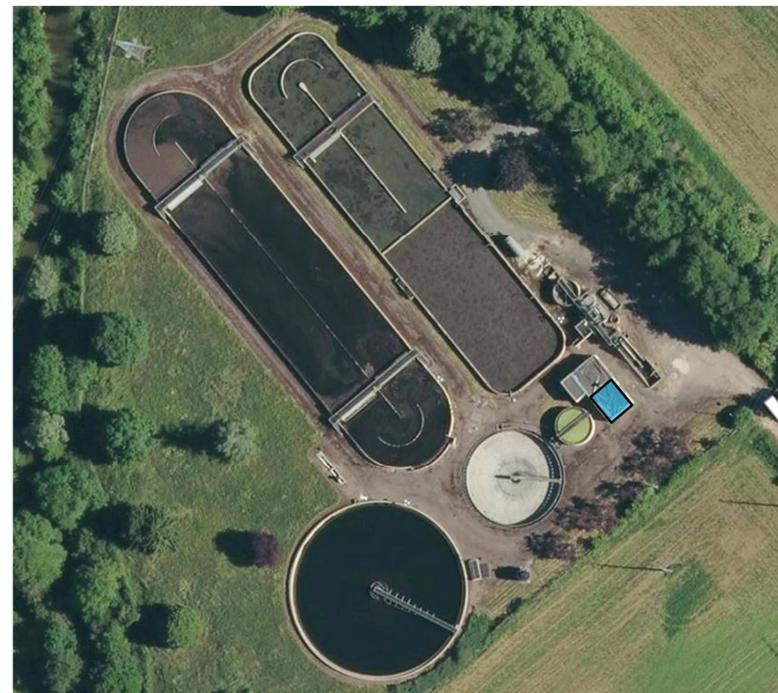
Fig. 31. Localisation de la zone « épaissement »

Il est constitué de deux tables d'égouttage, et d'une étape de conditionnement des boues au polymère émulsion (prises de vue n°3 et 5).

Avant l'arrivée de l'exploitant actuel, une des deux machines avait traité l'intégralité des boues de la STEP tandis que l'autre était à l'arrêt (30 000h de fonctionnement pour l'une, compteur quasi-nul pour l'autre). Cela est à l'origine de désordres et de casses survenant aujourd'hui.

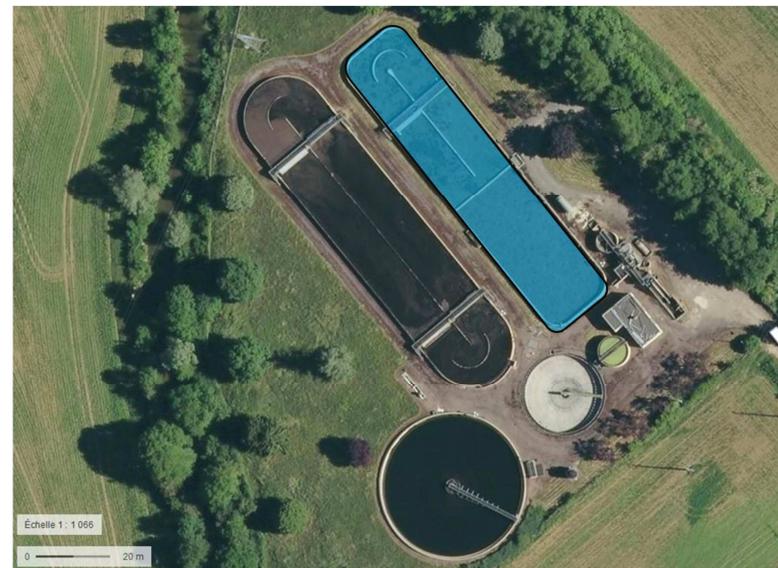
Fig. 33. Localisation de la zone « silo à boues »

Le bassin biologique désaffecté datant de la première phase de construction de la station, est utilisé en tant que silo de stockage des boues épaissies (prises de vue n°1 à 3). De capacité 6200 m³, l'ouvrage en deux parties, fonctionne en remplissage continu pendant une partie de l'année, et est vidangé dans la période d'épandage par les agriculteurs faisant partie du plan d'épandage.

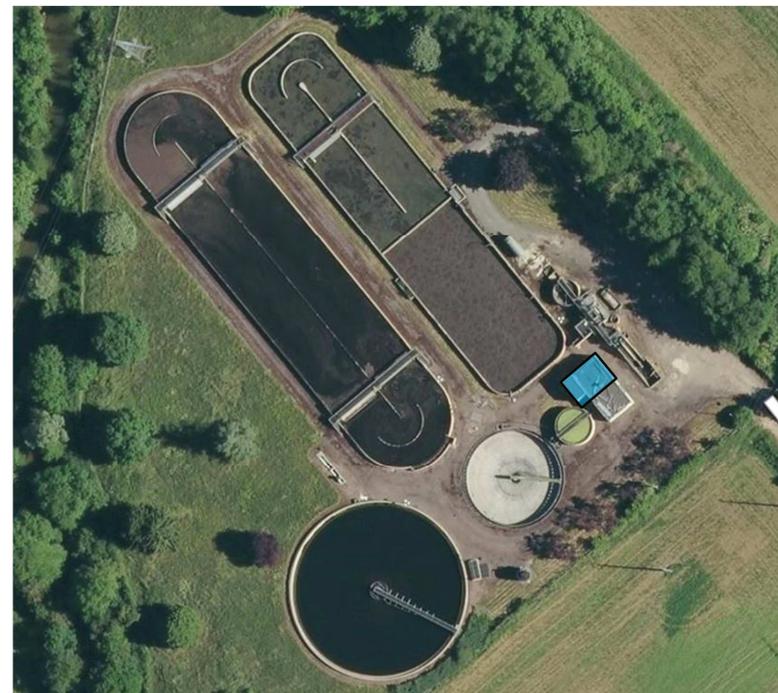
Fig. 35. Localisation de la zone « bâtiment tertiaire »

Des protections en plexiglas sont disposées en protection, certaines ayant fait l'objet de dégradations suite à un événement de type surtension et dégagement de chaleur.
