Compte rendu de visite : recherche de chiroptères avant rénovation d'une façade d'un bâtiment de Massilly France (71)

Septembre 2022

Diagnostic réalisé pour la société Fauconnerie Team, 21820 Labergement les Seurre.

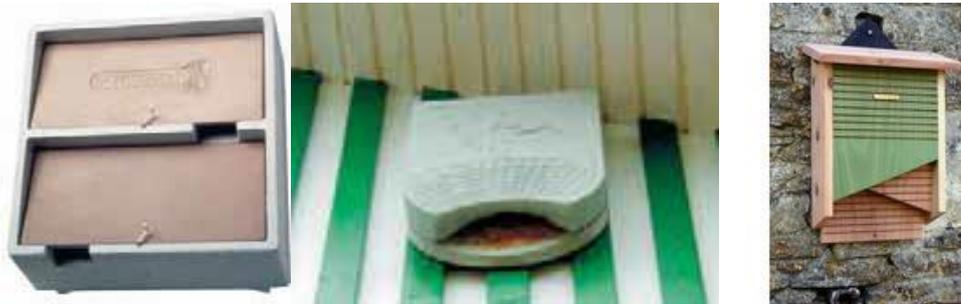
Photos 6: Exemple de gîte, de gauche à droite : chauves-souris/martinets, de façade en béton de bois, de façade en bois ([http://www.schweqler.be/Katalog69FR\(LQ\).pdf](http://www.schweqler.be/Katalog69FR(LQ).pdf) ;et <https://boutique.lpo.fr/catalogue/jardin-d-oiseaux/petite-faune-du-jardin/chauves-souris/>)

Dans une démarche visant à favoriser les insectivores autour du site, la pose de gîtes artificiels est possible en complément des nichoirs à hirondelles. Plusieurs modèles existent avec des succès de colonisation variables.

Différents modèles à fixer sur les façades existent dans le commerce ou sont facilement constructibles.

Le guano tombant au pied de ces gîtes artificiels, il faut éviter de les installer au-dessus des entrées ou prévoir des planches de réception. Pour augmenter les chances de colonisation, plusieurs gîtes peuvent être disposés selon différentes expositions.
