Évaluation du potentiel de gîte pour les chiroptères avant démolition d'un bâtiment Domanys Cheny (89)

Compte rendu de visite

Décembre 2022

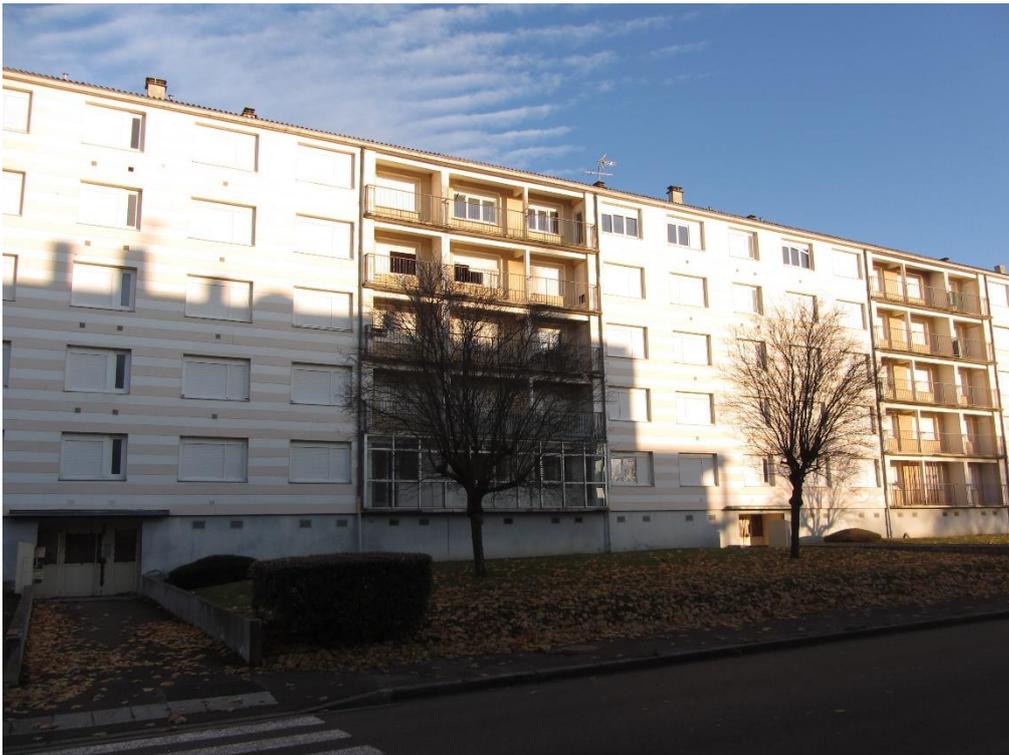
Photo 1 : Vue du bâtiment.

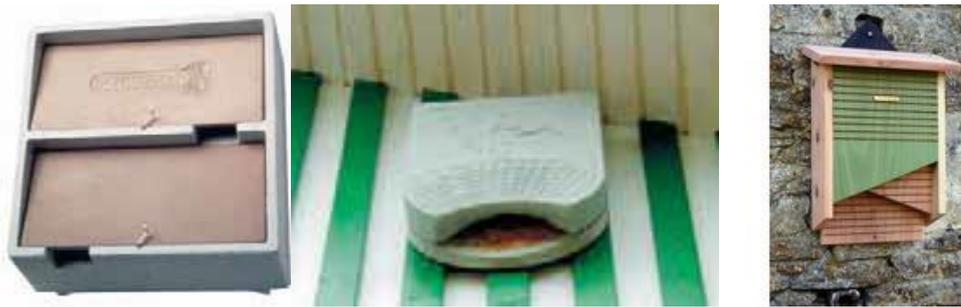
Photos 6: Exemple de gîte, de gauche à droite : chauves-souris/martinets ; de façade en béton de bois ; de façade en bois ([http://www.schwegler.be/Katalog69FR\(LQ\).pdf](http://www.schwegler.be/Katalog69FR(LQ).pdf)) ; et <https://boutique.lpo.fr/catalogue/jardin-d-oiseaux/petite-faune-du-jardin/chauves-souris/>)

Pour compenser la perte d'habitat liée à la destruction des gîtes potentiels et dans une démarche visant à favoriser les insectivores autour du site, la pose de gîtes artificiels sera nécessaire et possible sur le bâtiment réhabilité par Domanys, aux 13 et 15 rue de la paix. Plusieurs modèles existent avec des succès de colonisation variables.

Différents modèles à fixer sur les façades sont disponibles dans le commerce ou sont facilement constructibles.

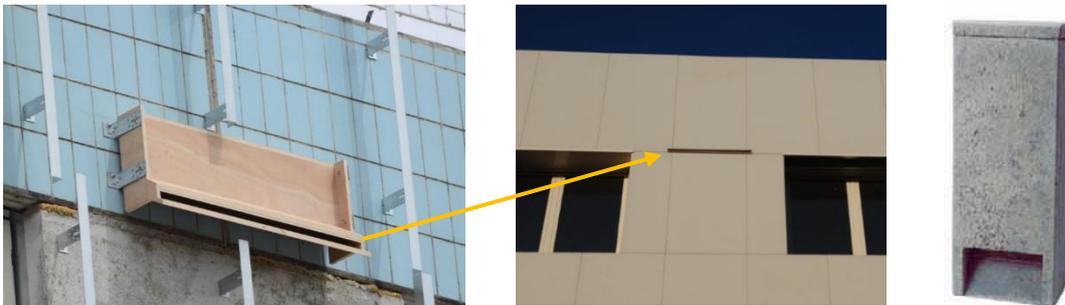
Photos 7: Nichoir à chiroptère intégré à l'isolation (©L. Arthur, plan en annexe) ; tube de façade à encastrer dans l'isolation ([http://www.schwegler.be/Katalog69FR\(LQ\).pdf](http://www.schwegler.be/Katalog69FR(LQ).pdf))

Dans le cas d'isolation par l'extérieur, il est conseillé d'installer les nichoirs dans l'isolation, avec seulement une fente visible sur la façade. Cela permet d'éviter de trop grands écarts de température à l'intérieur du gîte artificiel.

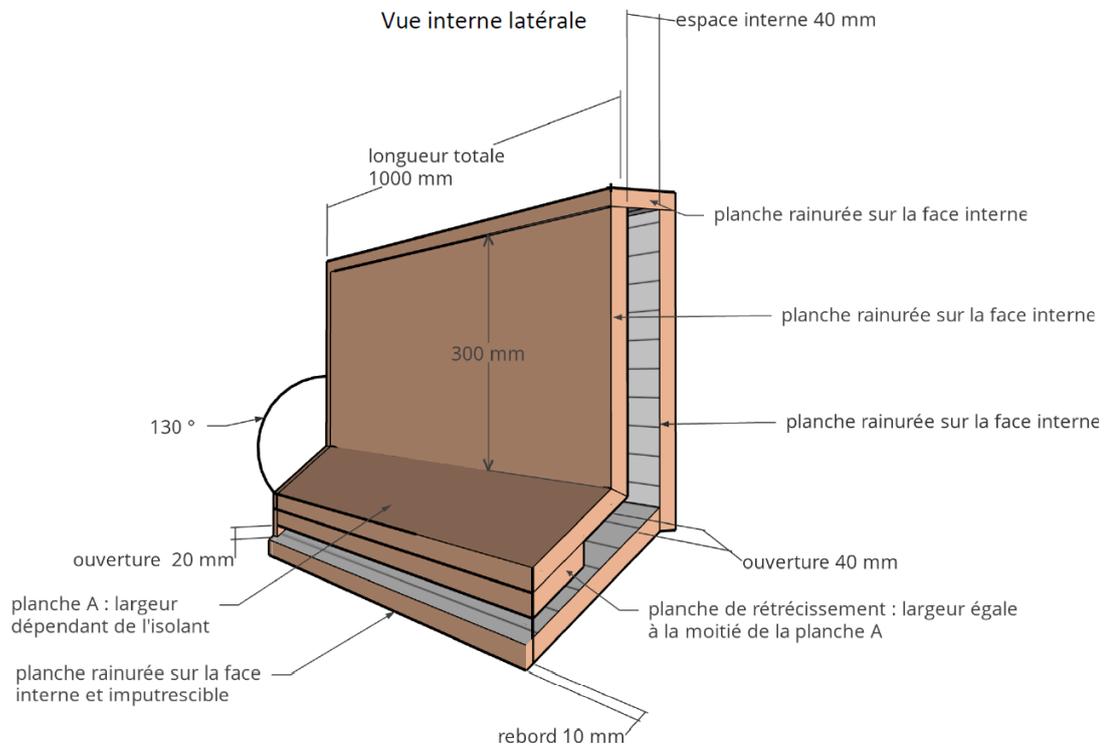
Plan d'un nichoir intégré à l'isolation

NB : Sur cette vue les planches de protection latérale ont été retirées afin de mettre en évidence la structure interne du nichoir, mais le nichoir doit être fermé sur les côtés et sur le dessus.
