- **Lectures et perceptions paysagères**

- ***Analyse de chaque grande entité paysagère du site***

❖ **Parking et aire d'accueil**

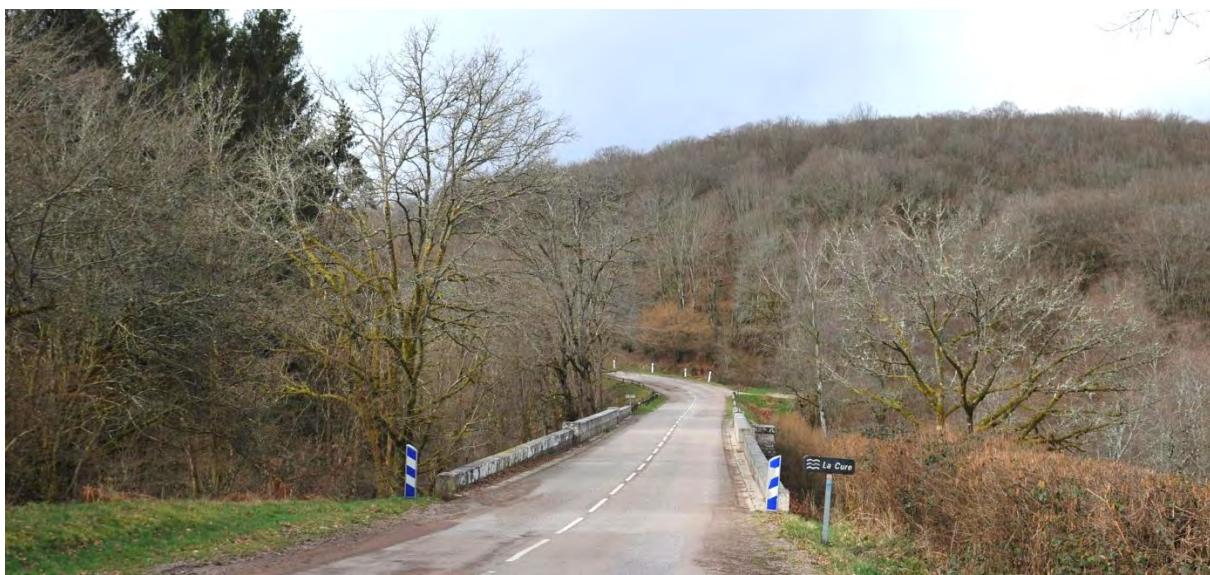
Le gabarit du pont DUPIN, datant du XIX^e siècle, devient limitant lorsque les véhicules s'y croisent, notamment avec les tracteurs, les bus ou les camions forestiers d'aujourd'hui...

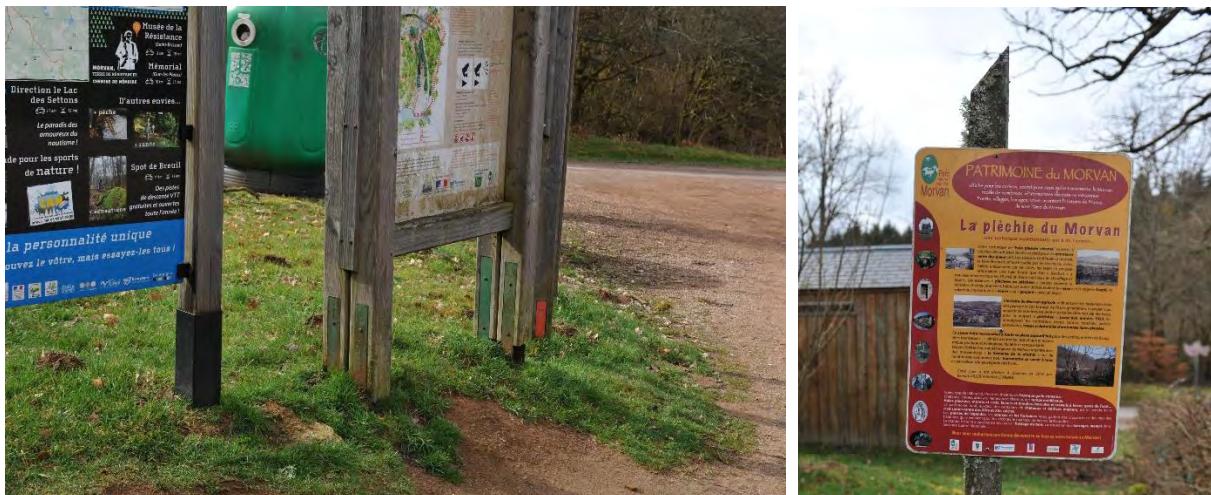
Une palette chromatique agressive, peu adaptée en milieu naturel, doublée d'un texte dense associé à petite police d'écrite, peut avoir un effet répulsif sur le public.

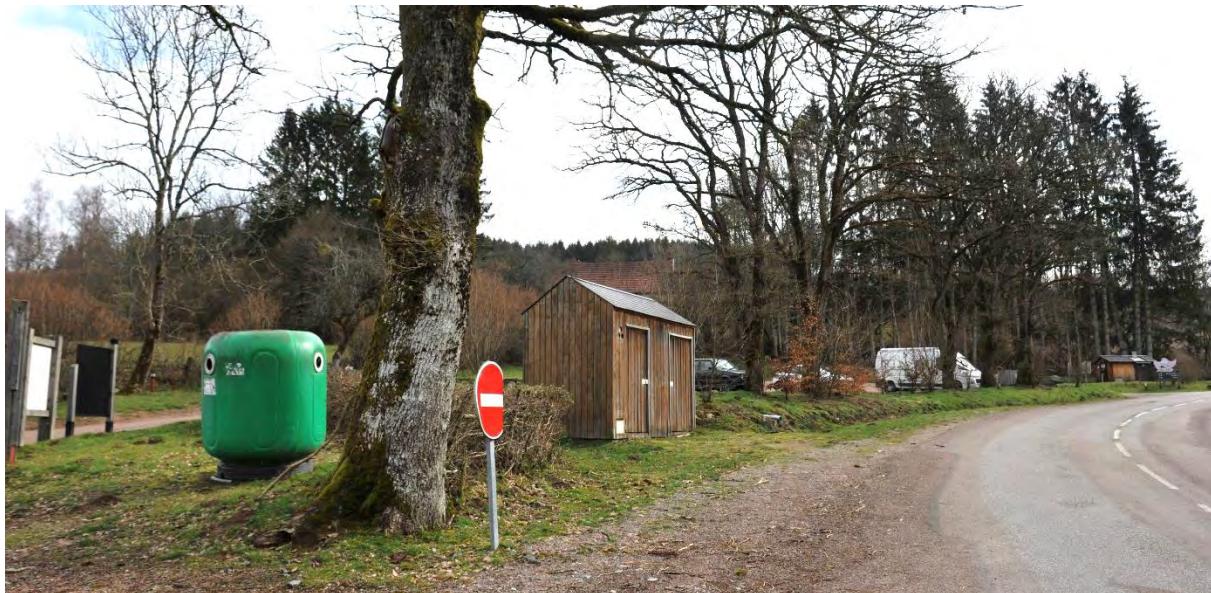
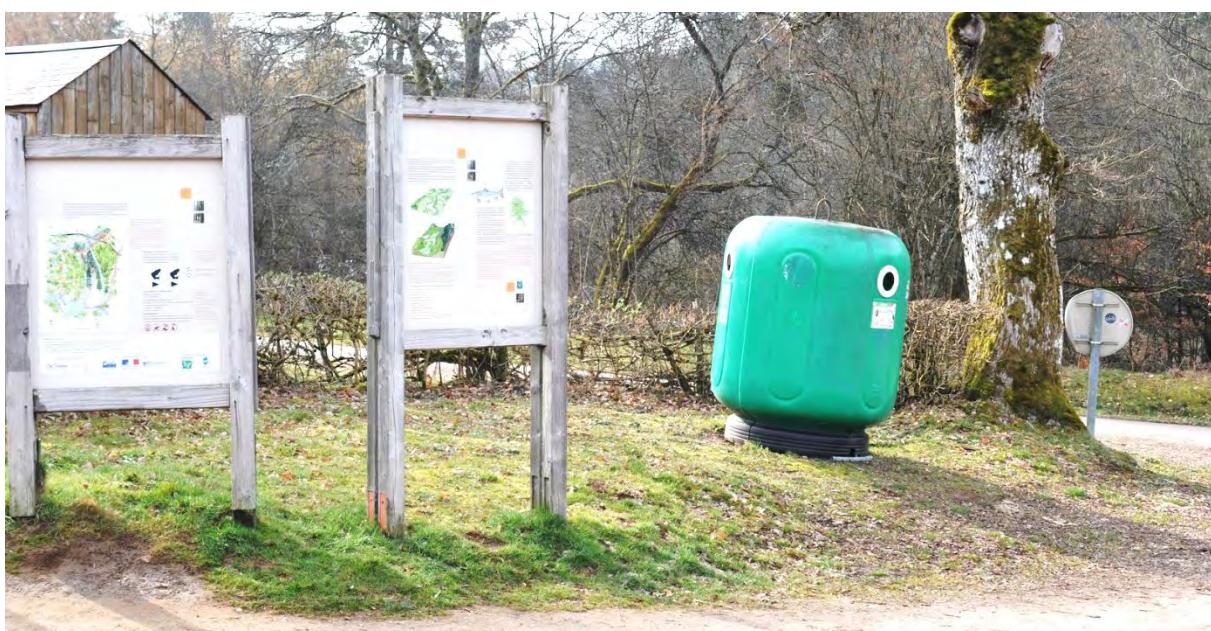
Une benne à verre omniprésente...

Un cabanon technique (poste électrique) dissocié des bâtiments qui l'utilisent... Son déplacement et/ou son intégration par le végétal eu été opportun lors de la création des bâtiments neufs...

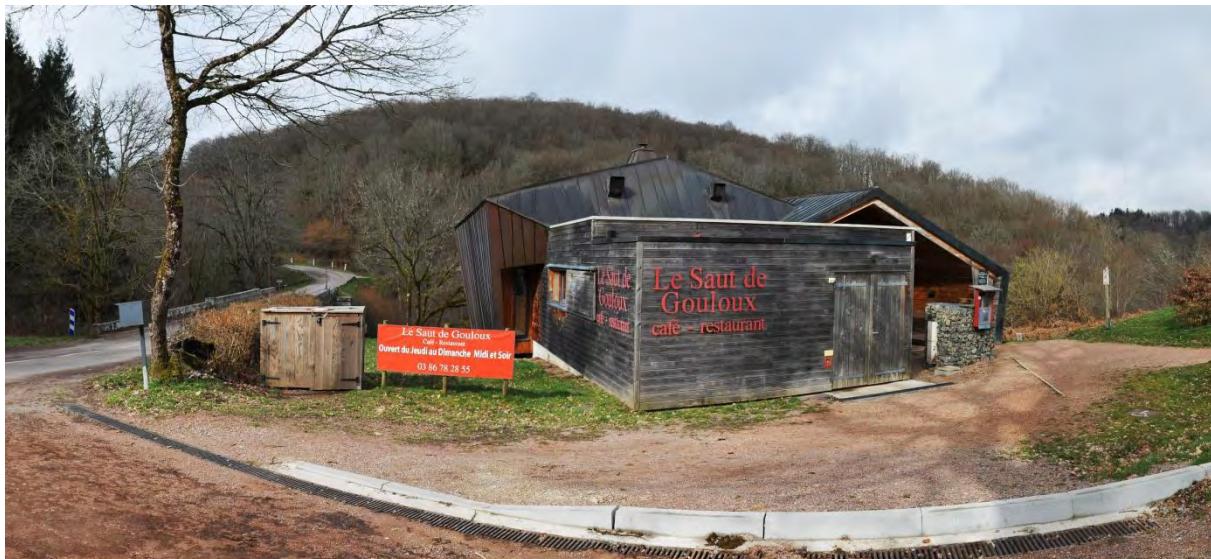
Un affichage très agressif (dont la moitié de l'information est déjà lisible en plus gros, sur le mur même de l'établissement)... digne des enseignes publicitaires installées dans les zones commerciales.

Un condensé de partis-pris d'aménagement et d'architecture qui ignore les principes d'harmonie, de cohérence et de sobriété :

- bardage bois vertical vs. bardage bois horizontal vs. bardage acier
- ferrures acier peint en noir, ferrures acier galvanisé ;
- ouvertures à composante verticale vs. ouvertures à composante horizontale ;
- pans de murs verticaux, pans de murs inclinés ;
- toiture plane vs. toiture à pentes ;
- présence de bois rond (piquets du grand panneau) vs. bois équarri (bâtiment) ;
- bordure béton, bloc de gabion, coffret électrique, coffret de présentation des menus en bois, regards en béton et trappes dépassant du terrain naturel...

Un assemblage, une juxtaposition de matériaux en pleine covisibilité, qui heurte, tant par leur caractère visuel que l'absence manifeste d'intention d'intégration, dans un site aussi prestigieux et sensible...

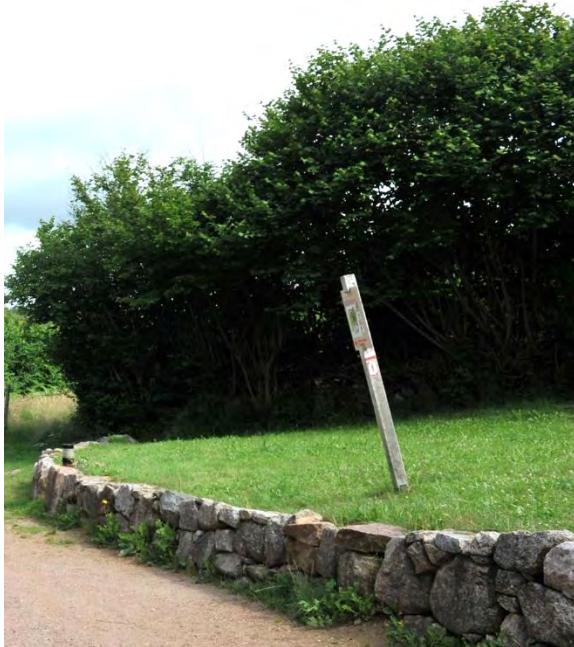
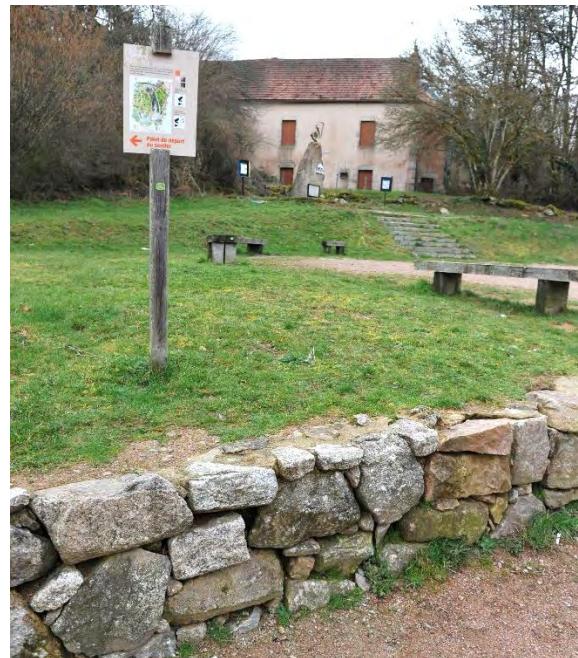
Un panneau – dont le contenu informationnel est pourtant important : illustration des boucles du sentier balisé... mais que l'on ne reverra plus au cœur du sentier – implanté avec gîte et surtout trop en retrait d'un muret, devient très inconfortable à la lecture, voire illisible pour certains publics...

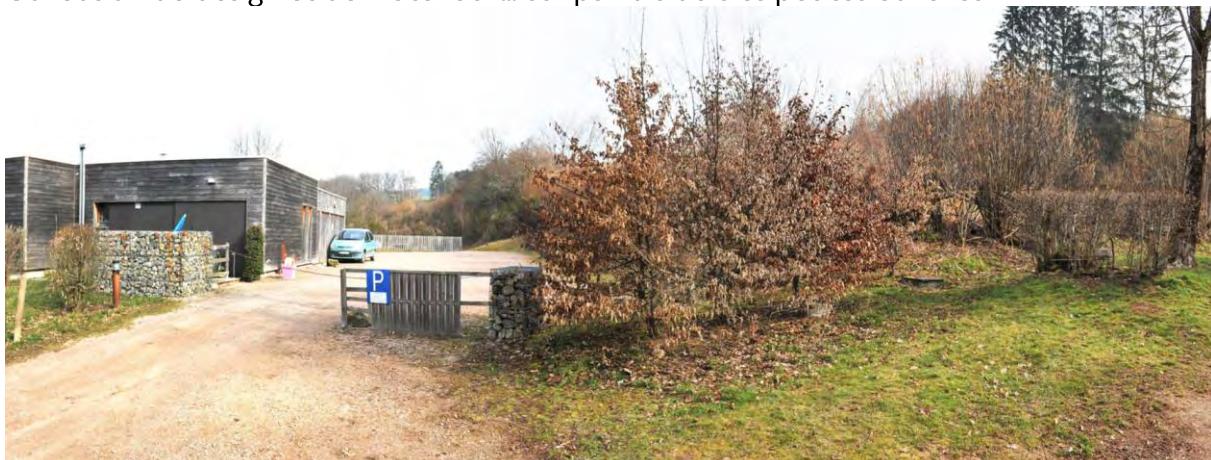
Bardage bois horizontal jointif, gabion (acier et pierre), barrière en lattes doubles verticales +/- ajourées devant, verticales à clairevoie au fond, barrière à double lisse (horizontale) vers l'entrée, des blocs de pierre « posés »

Des végétaux conduits parfois en topiaire parfois en port libre... à côté des haies traditionnelles plessées.

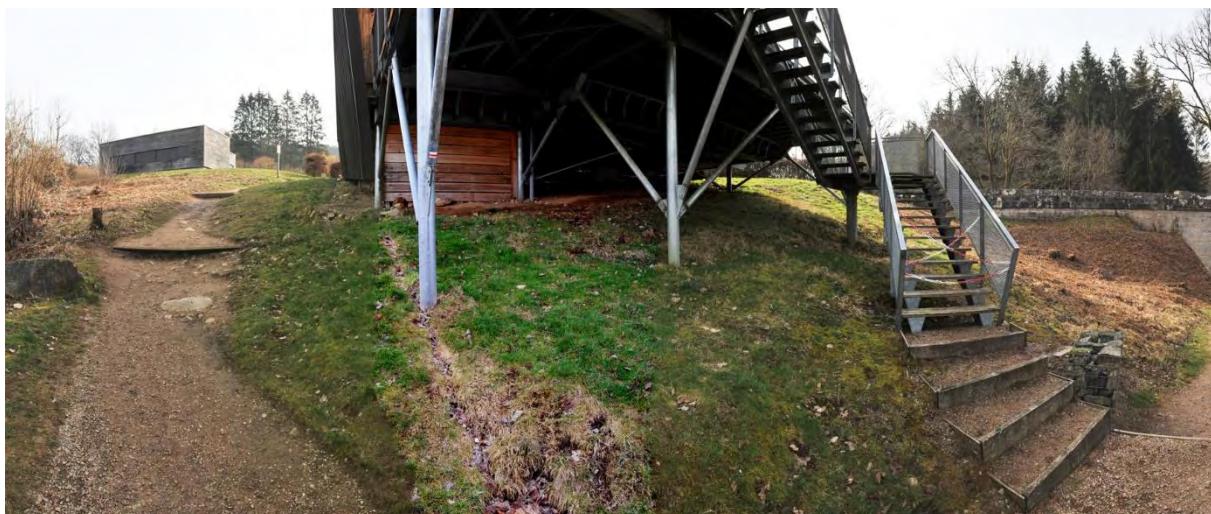
Un bâtiment parallélépipédique en bardage bois horizontal, un autre aux formes plus libres, avec bardage métallique sombre à arêtes verticales, sur pilotis acier galvanisé brillant... Des marches en bois en cours de basculement, maintenues par des fers à bétons qui dépassent.

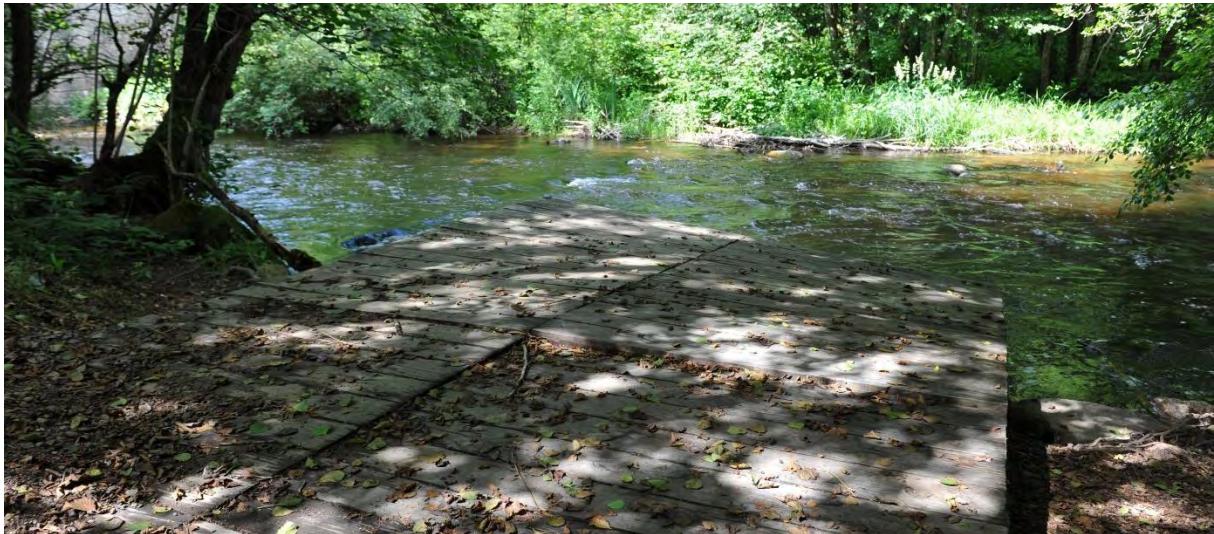
Un ponton peu engageant et dangereux

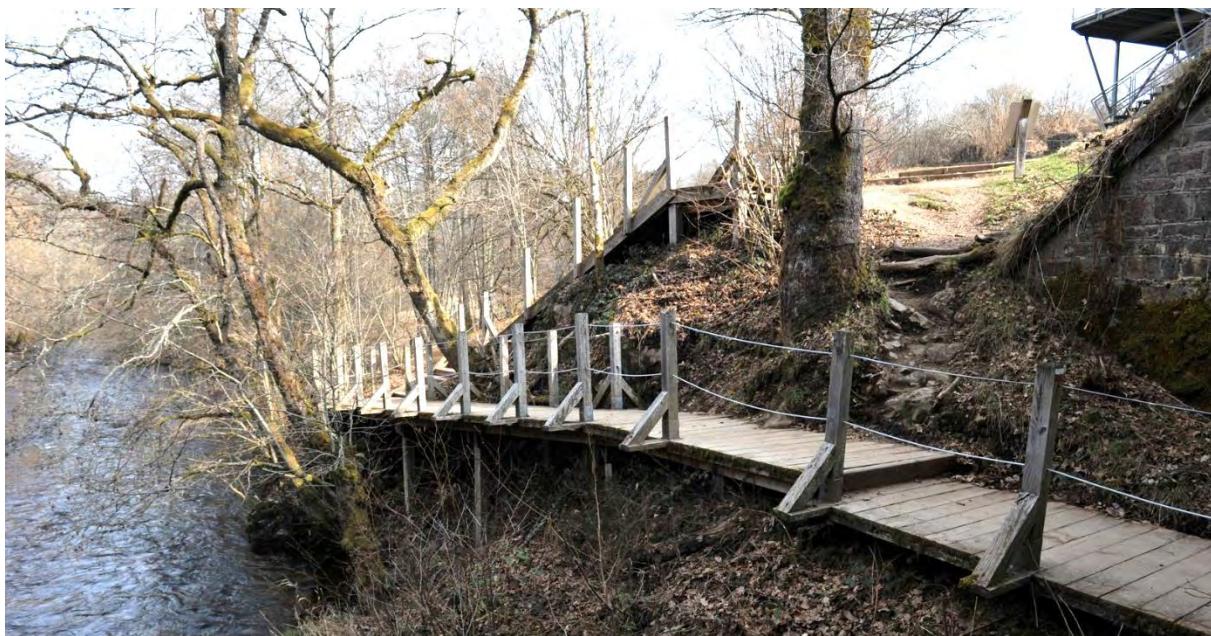
Des verticales, des horizontales, des diagonales, de grosses sections équarries vs. filins d'acier... un design non caractérisé.

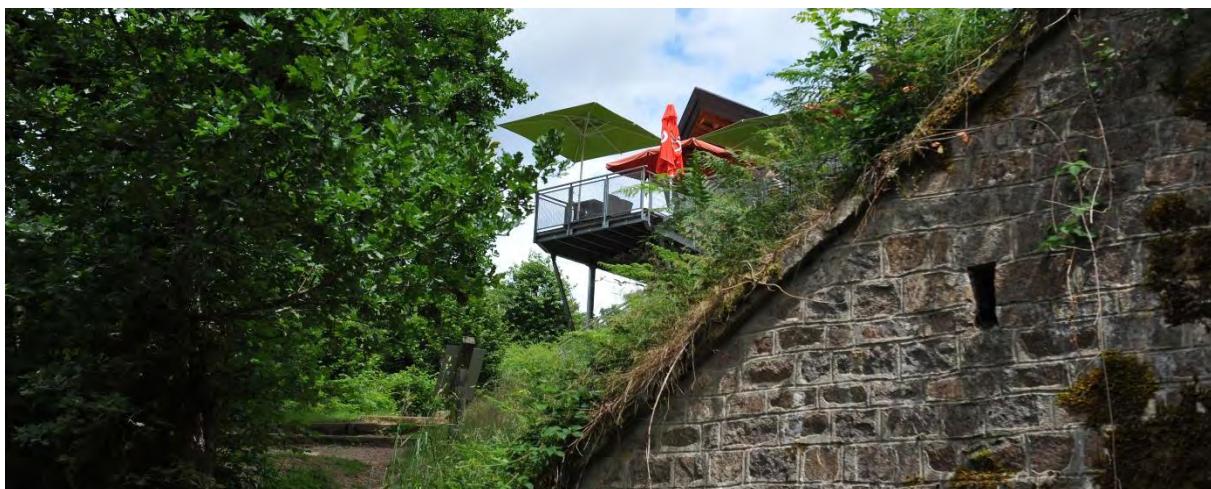
Des mobiliers dont la perception des contrastes / hétérogénéités est rendue encore plus manifeste et dépréciative par les covisibilités permises par leur proximité immédiate...

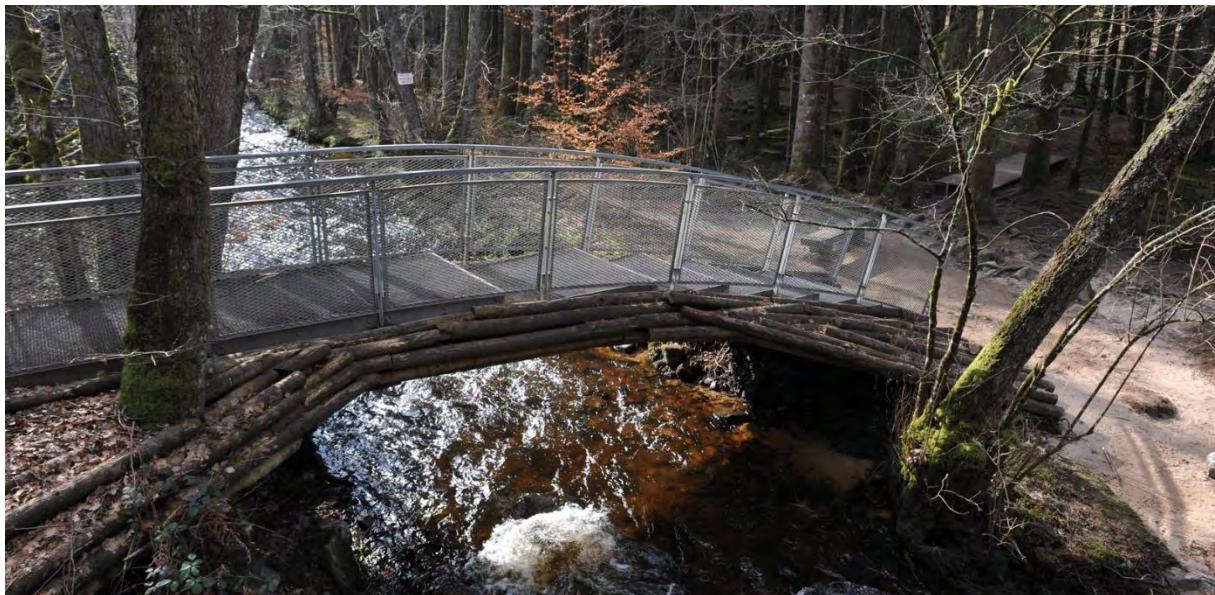
Du bois, du métal, des droites, des courbes... un méli-mélo architectural peu respectueux de l'identité et des valeurs du site... et pourtant promu par le paysage offert depuis le banc installé près du pont...

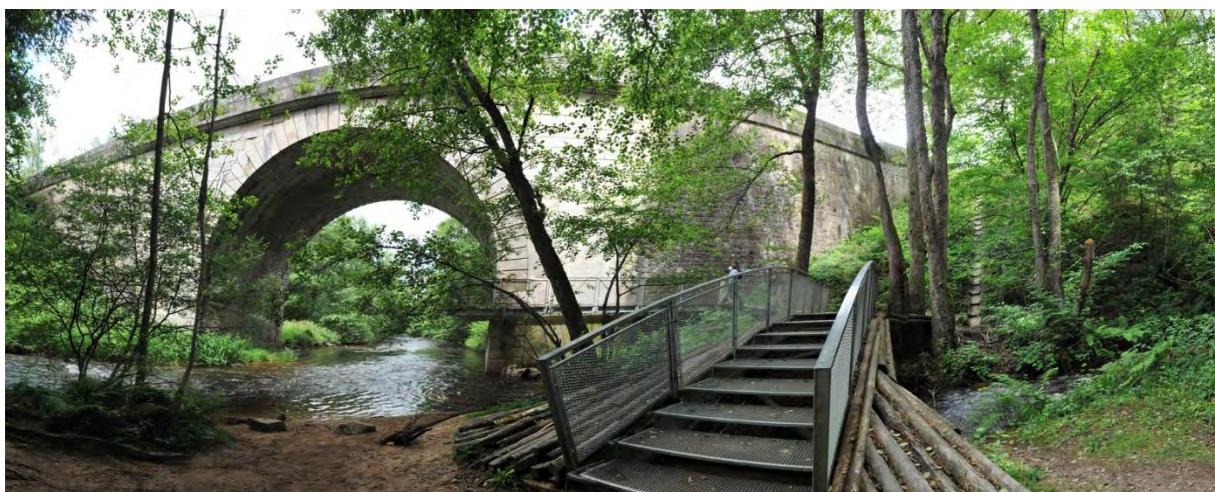
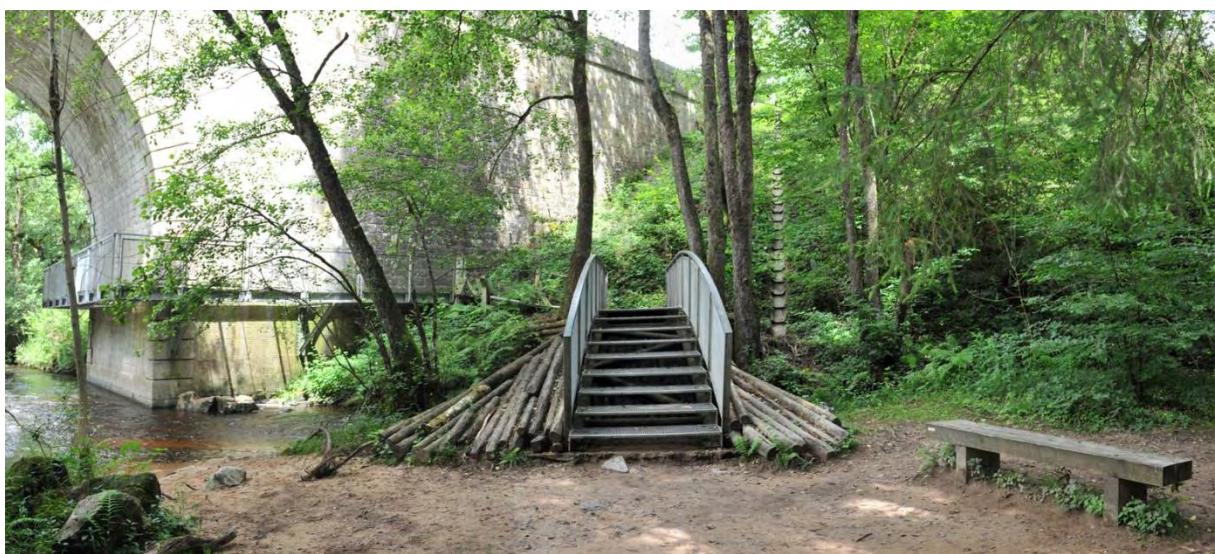
... Un banc en bois équarri, qui représente en soi un élément supplémentaire d'hétérogénéité et de confusion dans ce paysage « expérimental ».

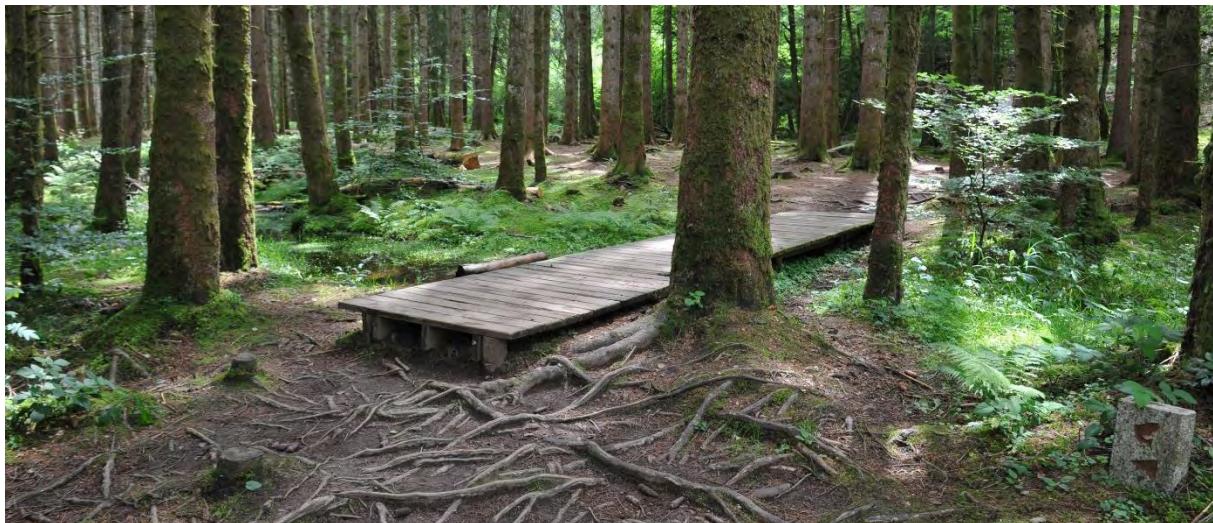
Quelques mètres après, un nouvel élément de mobilier en bois équarri dont la conception et les modalités d'installation (absence de rampe des deux côtés) contraignent à la fois son intégration dans le site et ses aspects fonctionnels et sécuritaires. Le sentier sauvage lisible à droite comme à gauche démontre d'ailleurs que le public opte pour son contournement... Cette passerelle peut ainsi apparaître comme un obstacle plus qu'un dispositif de franchissement...

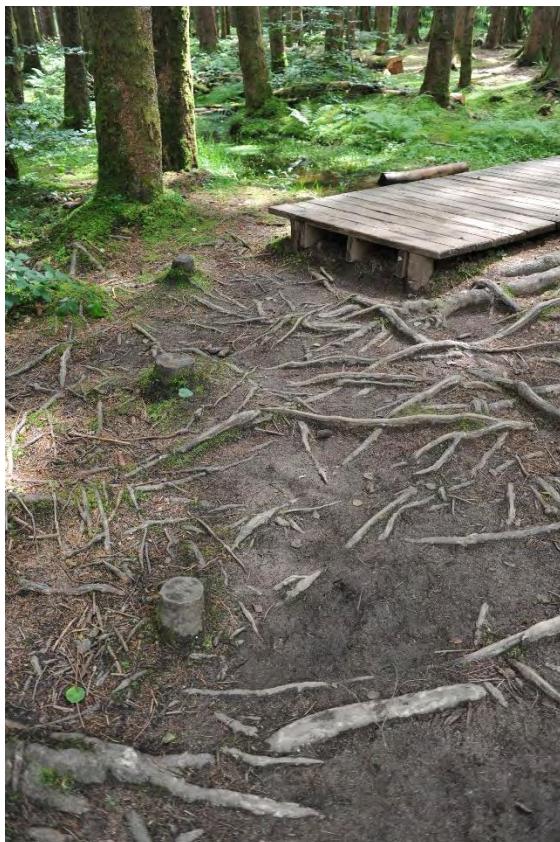
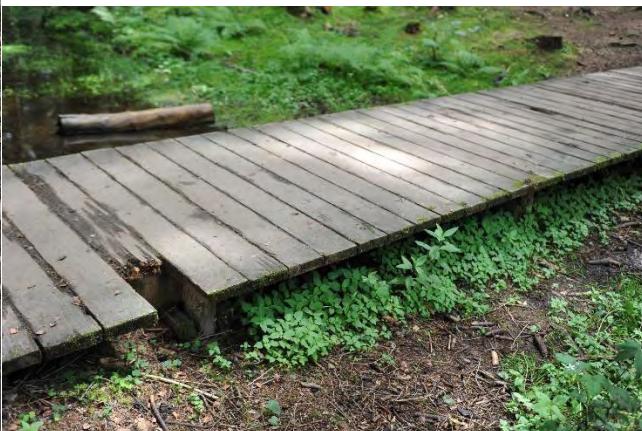
Les souches hautes laissées dans la pessière renforcent le sentiment de négligence en égard à la sécurité qui émane de ce site pourtant soumis à très forte fréquentation...

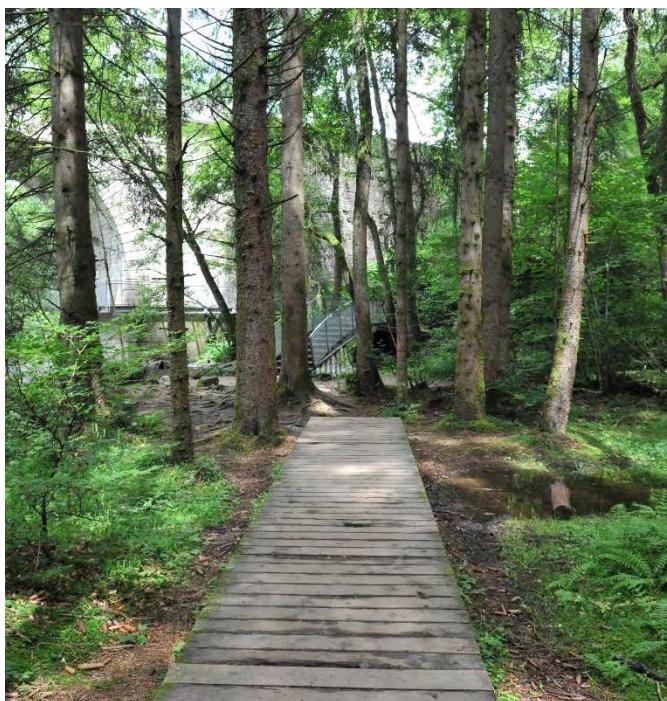
Une passerelle qui place en point focal perspectif la « matériauthèque » aménagée à la base du Pont DUPIN...

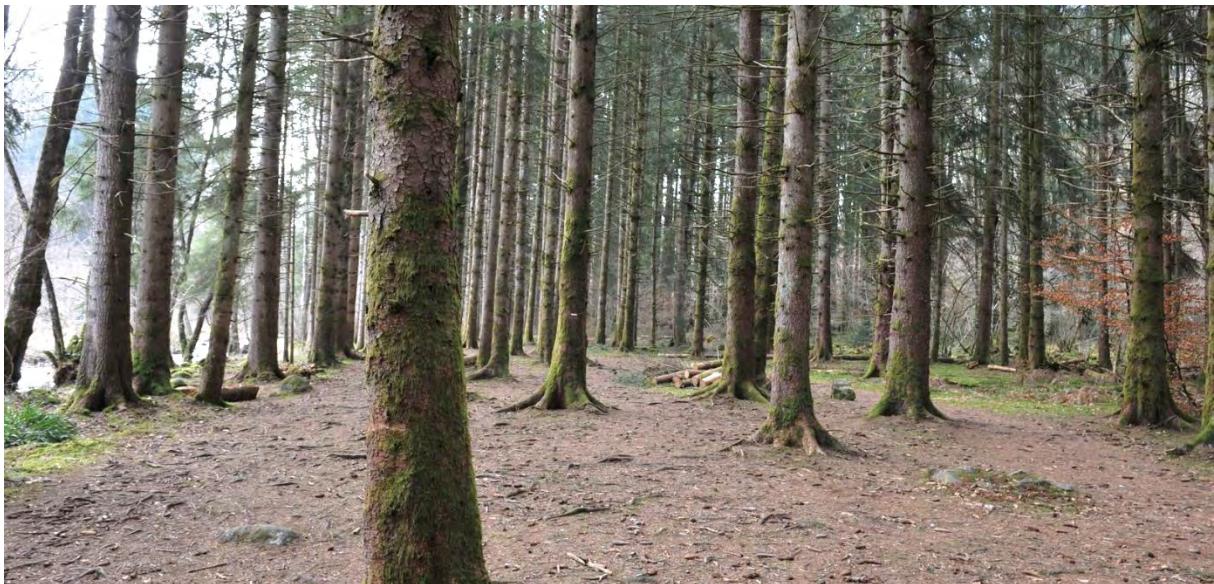
La pessière : un peuplement artificiel (plantation réalisée sur une ancienne pâture – Cf. § dynamique évolutive), monospécifique, disposant d'une très faible résilience (attaque de scolyte très probable au cours des années 2020) et limitant le développement d'une ripisylve en bord de Caillot.

Aussi, le maintien de souches hautes dans un sous-bois très fréquenté est source de trébuchage.

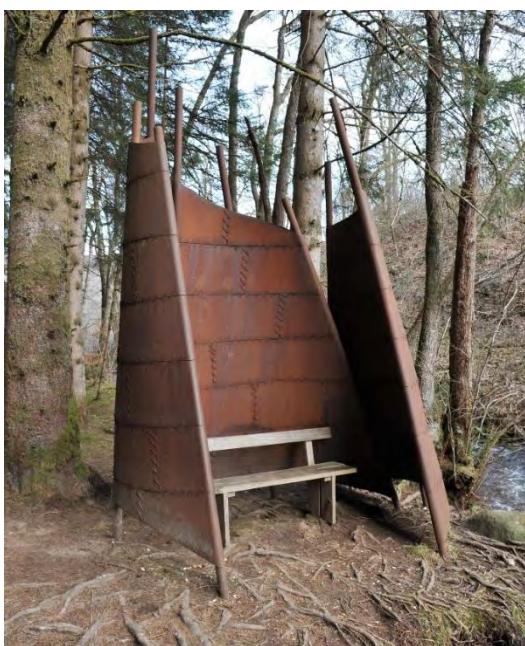
Installé en bord du Caillot, un mobilier insolite en acier Corten (encore un matériau nouveau employé sur une petite échelle spatiale)... avec un banc rapporté, en bois, d'un design également inédit (plus léger que ceux du parc de stationnement).

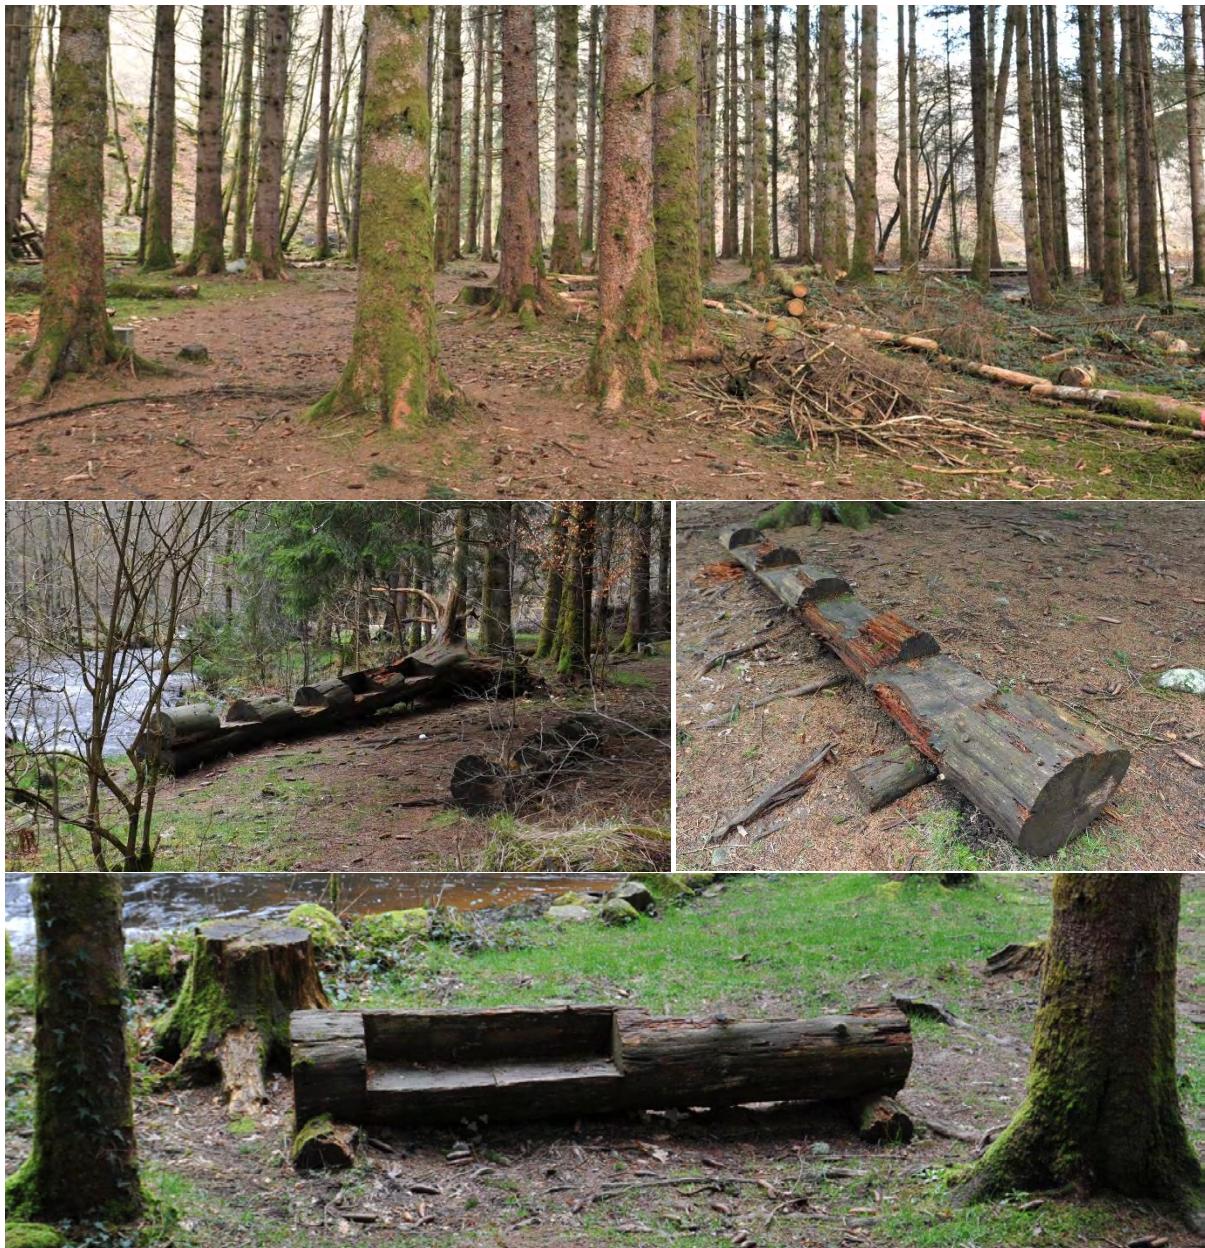
Des rémanents d'exploitation parfois laissés au sol à la découpe, parfois empilés, parfois « sculptés », générant encore un type de mobilier différent sur le site; ce mobilier massif, rustique et opportuniste, entre en antagonisme vis-à-vis des lignes franches des gammes bois équarri des aménagements récents...

Par son nombre et sa prégnance, il accentue le caractère artificiel de ce peuplement, la présence et l'action de l'homme et détourne le regard des habitats naturels connexes intéressants (rivière, talus boisé en taillis-sous-futaie feuillu traditionnel...).

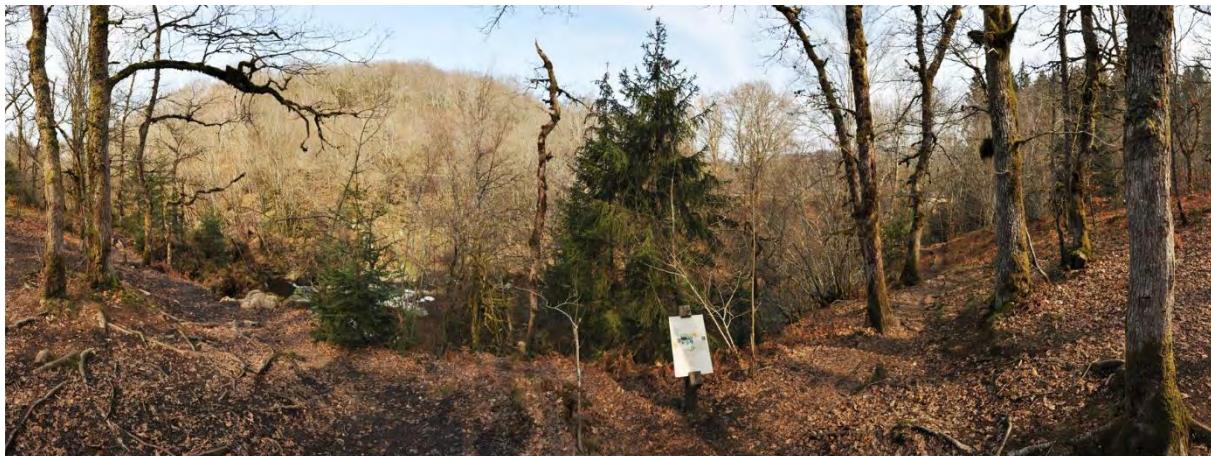
Un contexte de balcon particulièrement expressif en termes de géomorphologie et d'architectures végétales, surplombant magistralement la vallée de la Cure, mais dont la scénographie de visite est localement contrariée par une végétation dense, y compris en période non-feuillée (présence de jeunes Epicéas à proximité immédiate de la corniche)...

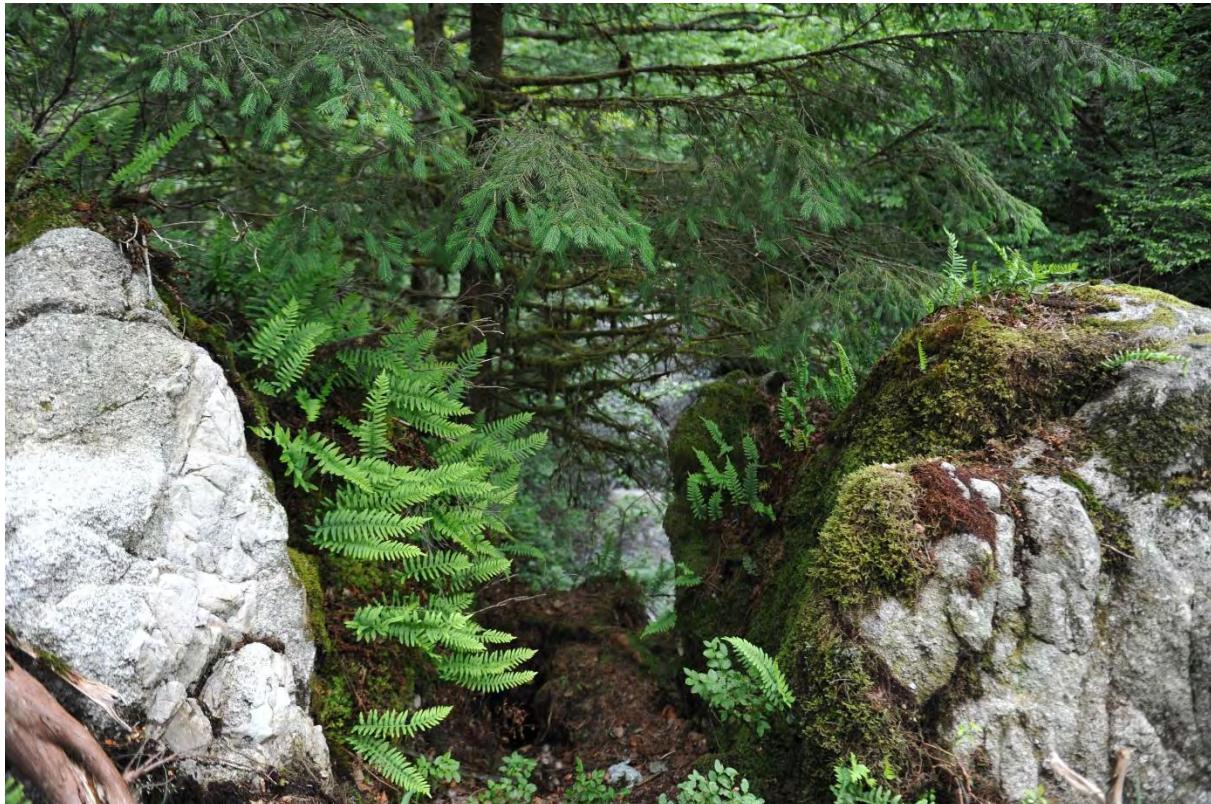
Un créneau naturel sculpté dans cette falaise aux allures de forteresse imprenable... malheureusement obstrué par un Epicéa, opérant un masque opaque et continu en vertu de son caractère sempervirent.

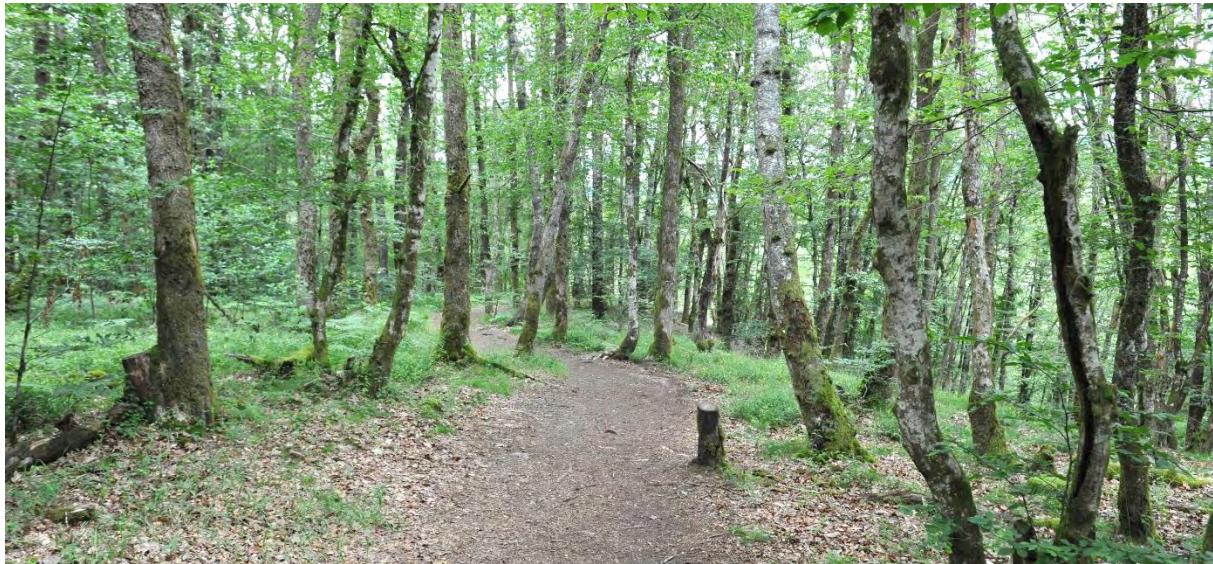
Des souches très hautes maintenues en marge du sentier qui peuvent potentiellement s'avérer dangereuses pour les visiteurs absorbés par l'ambiance forestière... et dont l'utilité reste obscure.

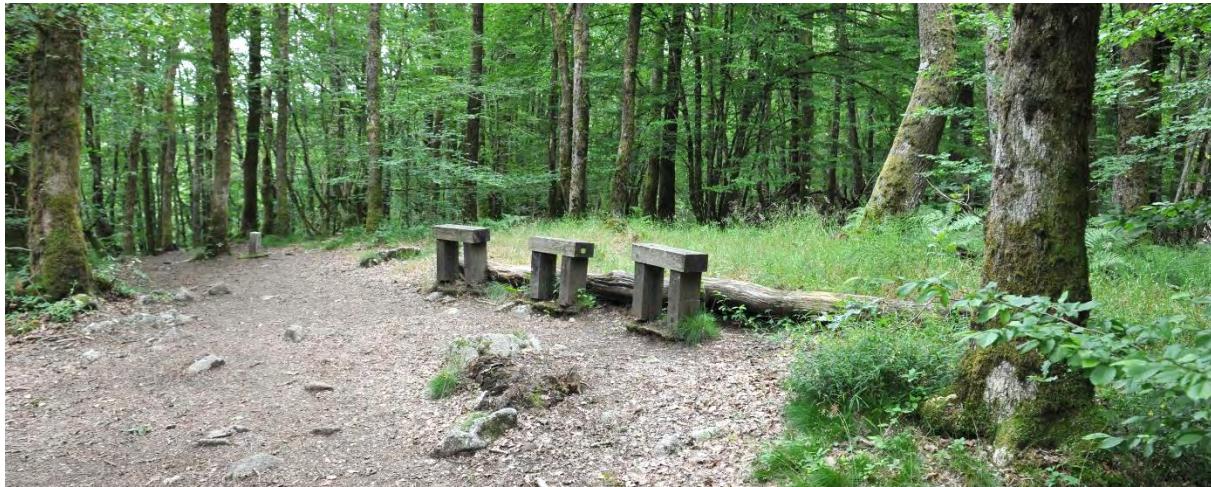
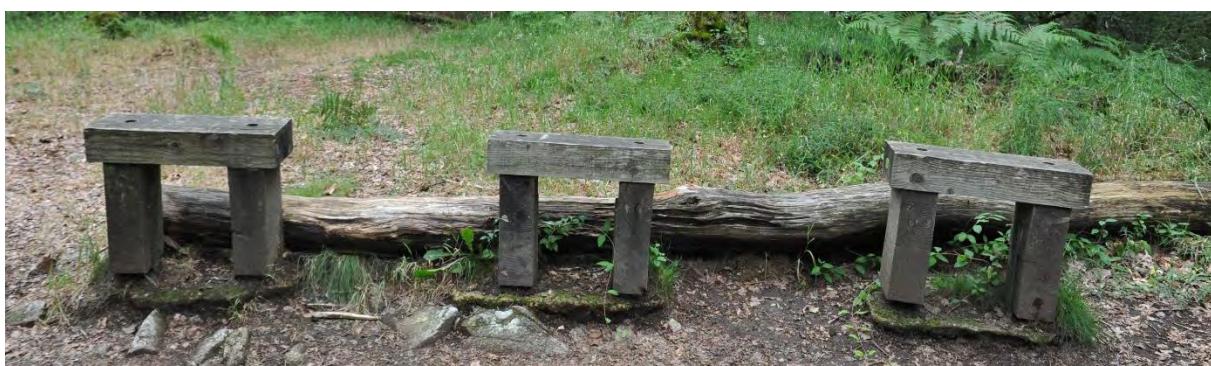
Sur le sommet de la colline, une série de trois bancs, très massifs et peu engageants pour le public : outre l'étroitesse des traverses (le banc long du balcon est deux fois plus large) qui entrave le confort de l'assise, les plots de scellement de béton, disgracieuses, évoquent également une faiblesse d'ancrage...

Le gros bois mort au sol installé derrière sert-il d'assise de substitution ou de renfort de fortune ? Il convient de souligner ici encore l'expression de l'hétérogénéité des mobilier sur cette (bois ronds des escaliers et des lisses, bois équarris des bancs, vieilles bornes en granite...).

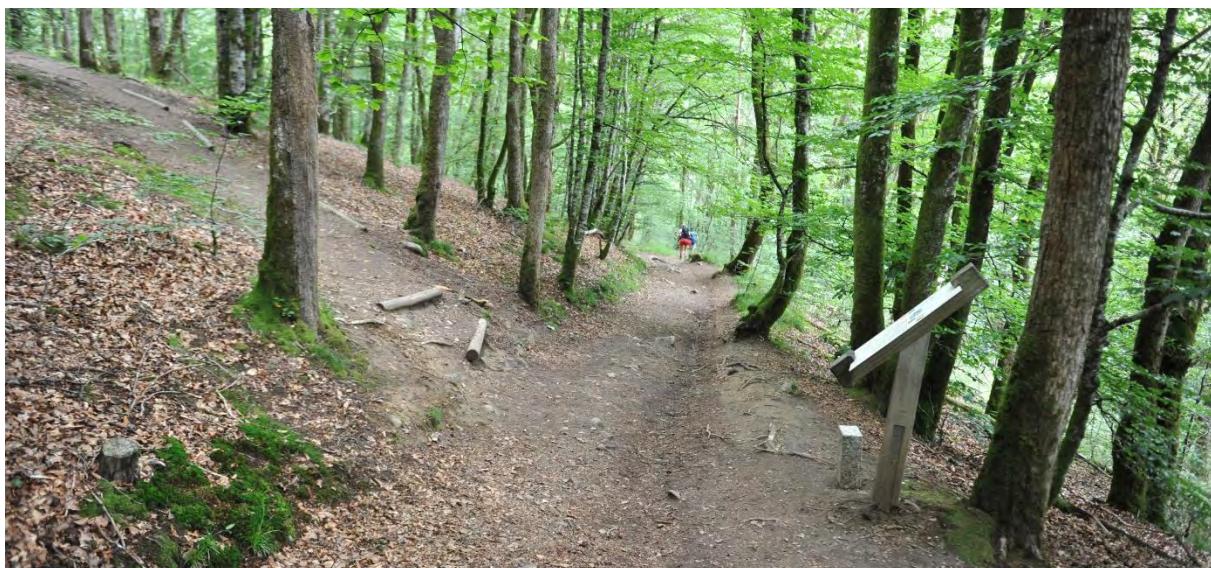
En amorçant la descente qui conduit au Saut de Gouloux se manifeste encore une juxtaposition d'éléments de mobilier hétéroclites et dont la pertinence de certains est discutable (e.g. lisses en bois rond discontinues)... ces éléments non assortis confèrent toujours lourdeur et confusion à cette scène.

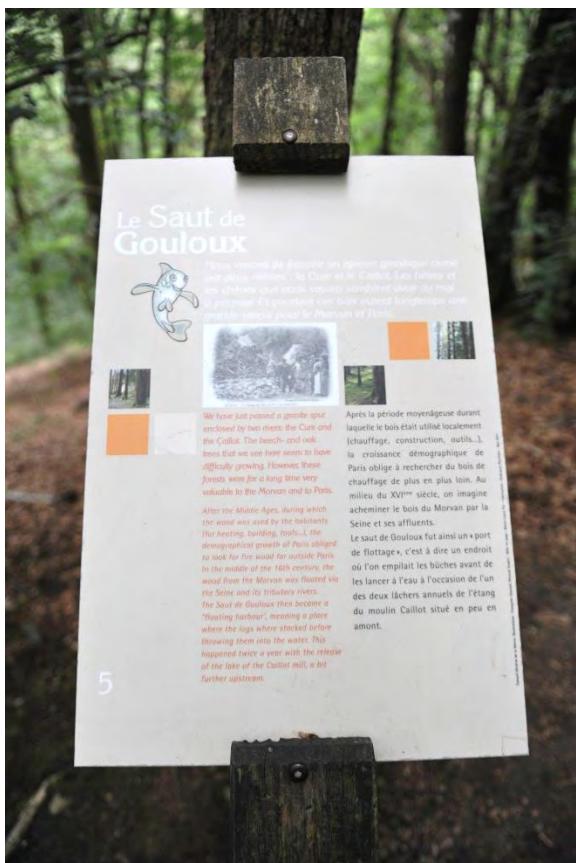
Focus analytique relatif aux pupitres jalonnant le sentier d'interprétation

Conception / infographie des panneaux est très surprenante à divers égards :

- une surface toujours dominée par le gris : donne à voir principalement du vide ; optimisation de partage d'information, notamment des visuels (schémas, coupes, blocs diagrammes, photographies...) ;

- une mosaïque d'accompagnement graphique fixe (quels que soient les étapes) très / trop prégnante d'autant qu'elle ignore totalement – tant concernant les éléments géométriques que les photographies – les caractéristiques paysagères / identitaires du site : les trois photos illustrent une pessière... seul peuplement artificiel (plantation sur ancienne prairie), de superficie relativement modeste, qui représente un état dégradé par rapport aux peuplements feuillus autochtones). Cette réalité semble antinomique avec la vocation interprétative de ces pupitres ;

- photo d'illustration thématique très petite (ce visuel, pourtant « cœur » d'information et théoriquement point d'appel pour le visiteur, paraît d'autant plus « comprimé / censuré » que l'essentiel de la surface du pupitre est « vide » d'information.

- bloc de texte anglais prédominant par rapport au français : il occupe la place centrale du pupitre, est en couleur vive et est plus long que celui en français.

- caractère massif et imposant de l'ossature, qui semble vieillir difficilement, avec la quincaillerie visible...
- un format vertical qui s'impose dans le paysage et qui limite les possibilités de mise en interprétation (champ binoculaire plus large que haut) ;
- il n'est jamais fait mention de la position du visiteur au sein de la boucle (le seul panneau qui le propose est celui installé au parking, aux abords du restaurant...)

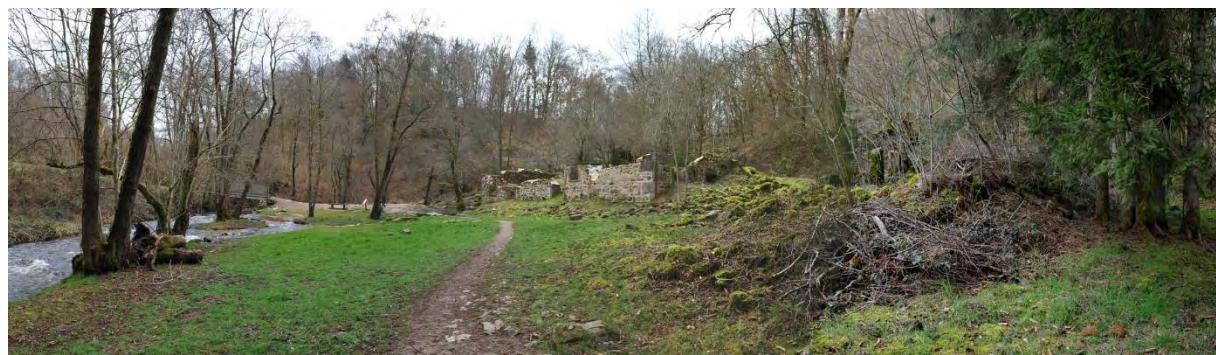
Un tas de rémanents, dressé en lisière de la pessière, offre, au niveau du seuil de la clairière du Saut de Gouloux – polarité touristique du site – une covisibilité dépréciative, à la fois sur le plan visuel et symbolique.

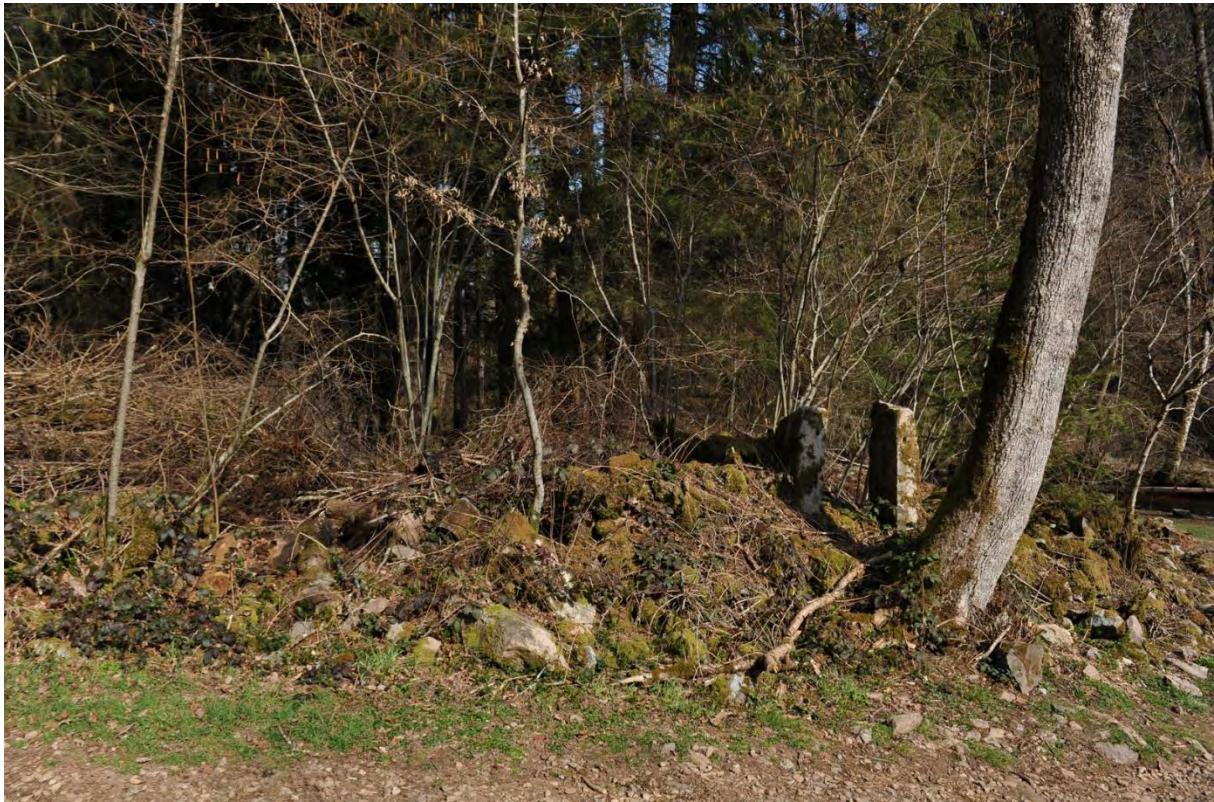
Ces rémanents alimentent ici de surcroit le phénomène d'engloutissement par la forêt de la ruine de l'ancien bâtiment nord (Cf cartes postales anciennes, § dynamique évolutive).

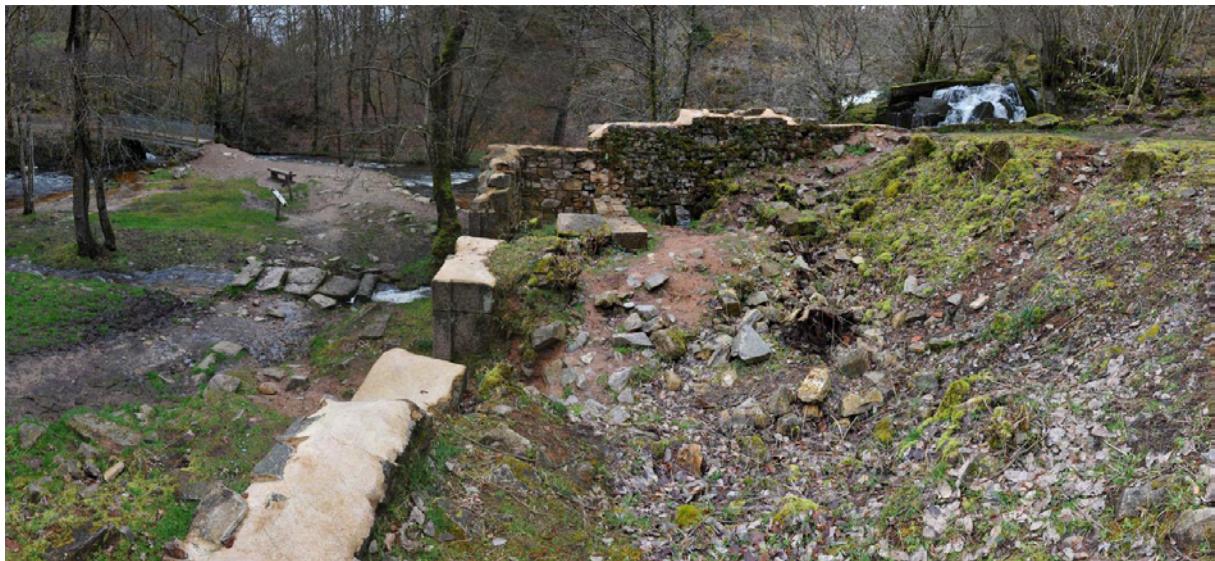
Par ailleurs, ces ruines ont été stabilisées il y a quelques années moyennant une opération de reprise de joints et de fermeture des murs en enduit. La teinte du mortier (contraste de luminance) et ses modalités de pose (pas de reprise des niveaux existants, induisant la perception de grandes surfaces d'enduit « dégoulinant ») représentent des points d'appel peu qualitatifs, tant sur le plan plastique (visuel) que symboliquement.

En outre, des premières fissures apparaissent sur les enduits de couverture ; le gel et les piétinements les accentueront probablement sur le court terme en conduisant à la dislocation de l'enduit...

La mise en place d'un procédé de mise en défens (sécurité du public) d'une part, d'une opération de restauration dans les règles de l'Art d'autre part (préservation du patrimoine), semble aujourd'hui nécessaire pour ces ruines qui véhiculent une partie de l'histoire du site.
