- **Lectures et perceptions paysagères**

- ***Analyse de chaque grande entité paysagère du site***

❖ **Parking et aire d'accueil**

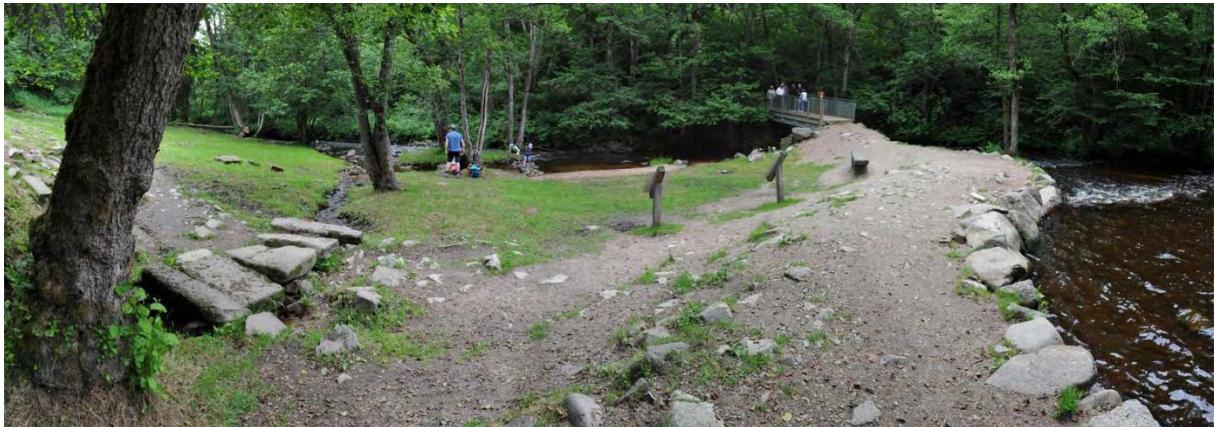
La polarité touristique du site (50 000 à 80 000 visiteurs par an) ne dispose pas d'aménagement dédié à l'amélioration des conditions d'accessibilité pour le public, lesquelles ne sont aujourd'hui pas satisfaisantes, tant sur le plan du confort, de la sécurité ou du respect du milieu naturel.

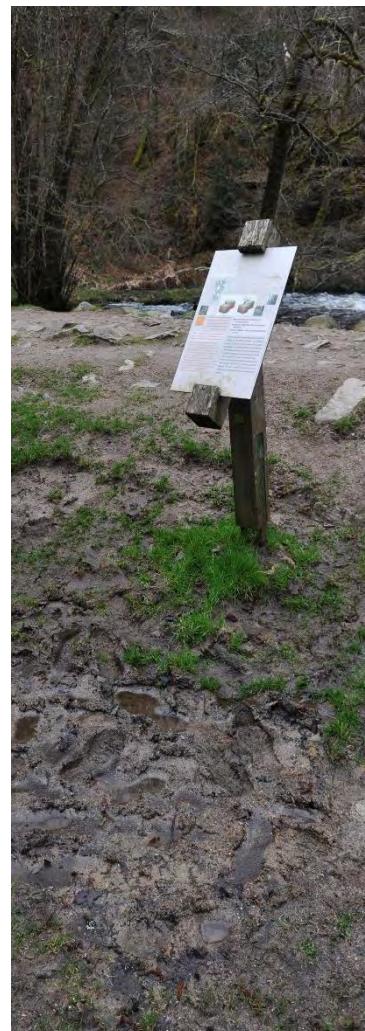
Un aménagement qui souffre de réflexion et d'anticipation...

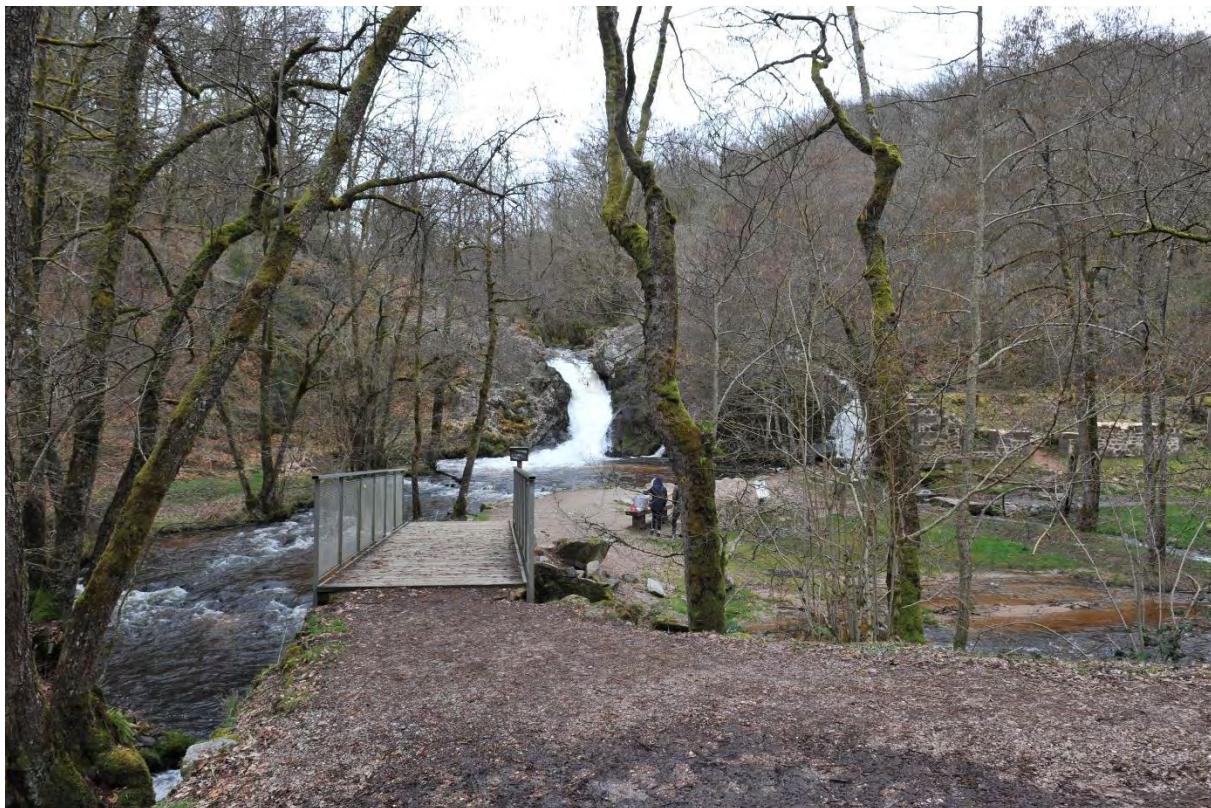
... qui, depuis l'ancienne route, s'inscrit en point focal perspectif concurrentiel vis-à-vis de la cascade de Gouloux.

Ces trois petits panneaux entrent en covisibilité les uns avec les autres et affirment le phénomène de mitage.

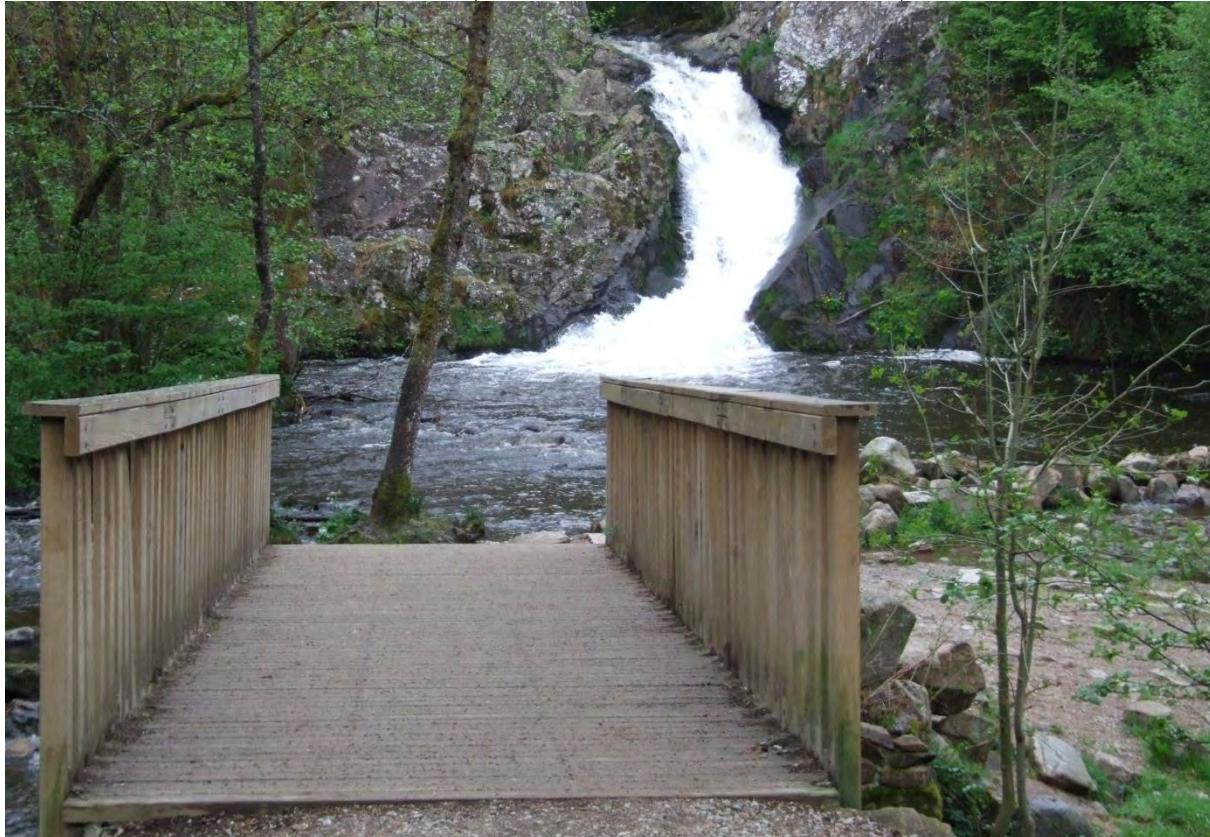
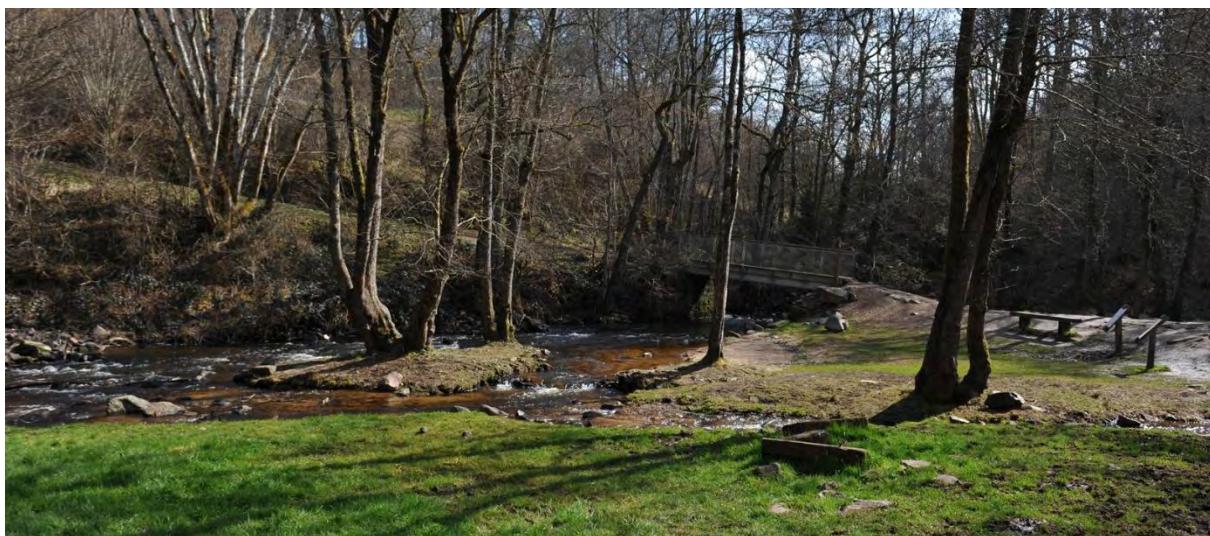
Le Caillot se franchit ici avec un pont métallique, d'un design encore nouveau pour le site, alimentant ainsi le sentiment de « collection » de mobiliers, de confusion et de manque d'unité, d'identité...

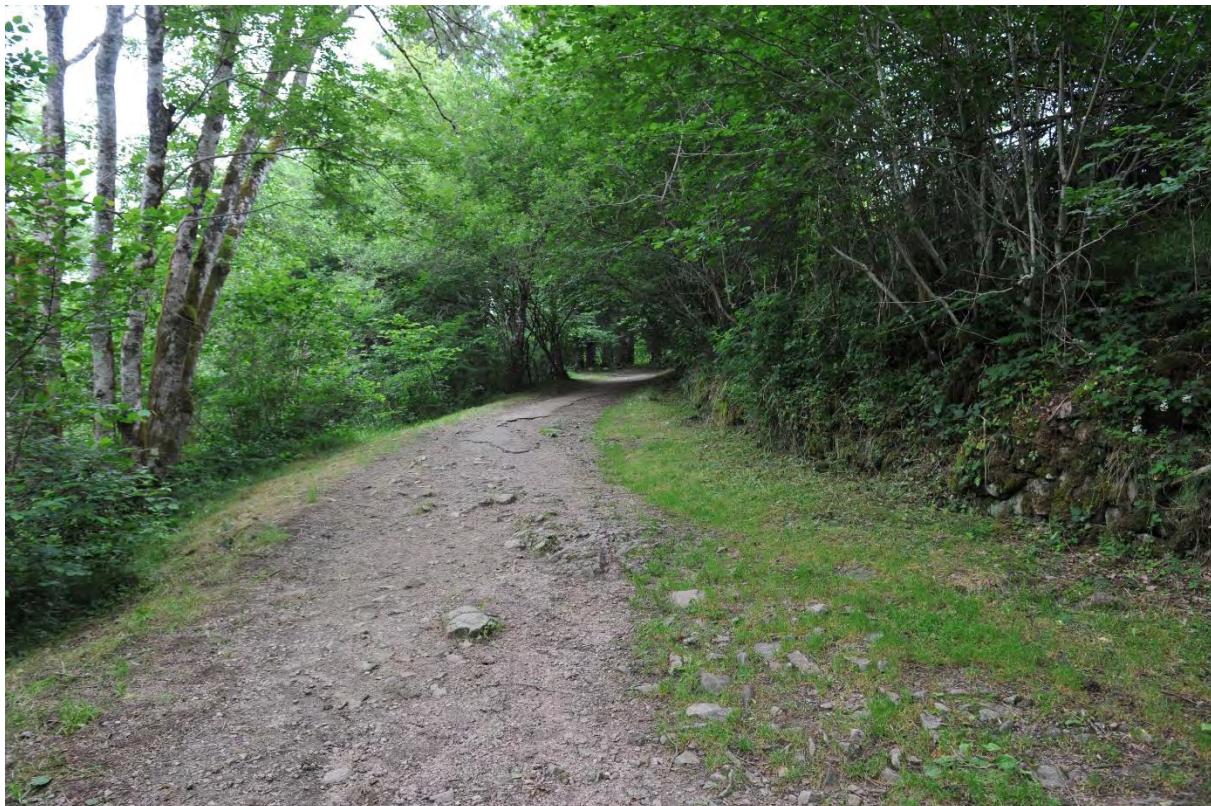
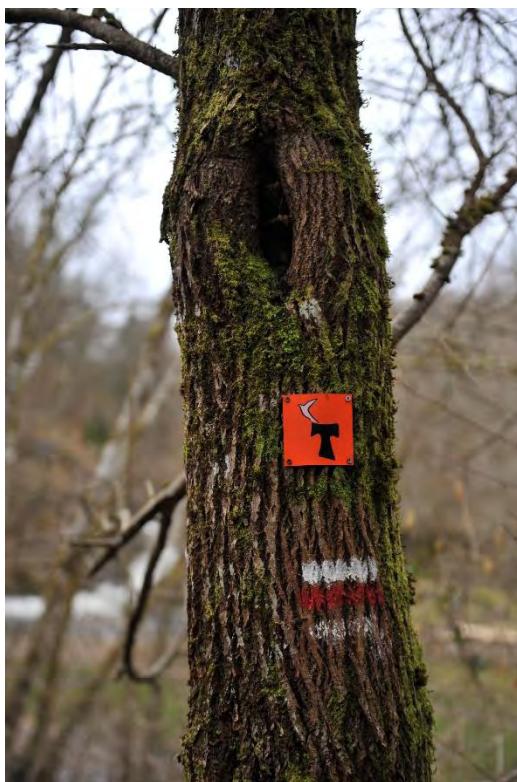
Le niveau de fréquentation de ce sentier secondaire justifie-t-il un affichage aussi agressif et intrusif aux abords immédiats du cœur touristique du site ?

La sobriété de marquage du GR, tant par ses teintes que ses modalités d'application (pas de blessure infligée aux arbres par cloutage ou vissage), doit établir une référence en la matière.

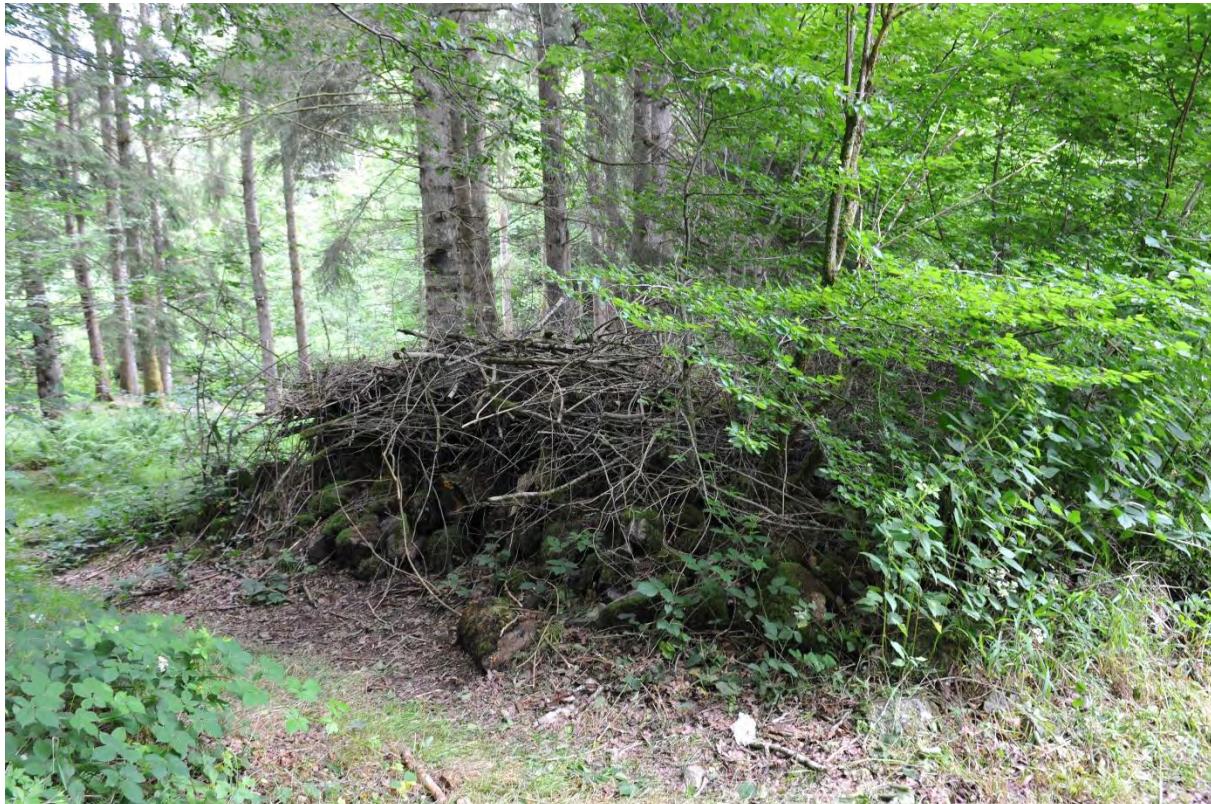
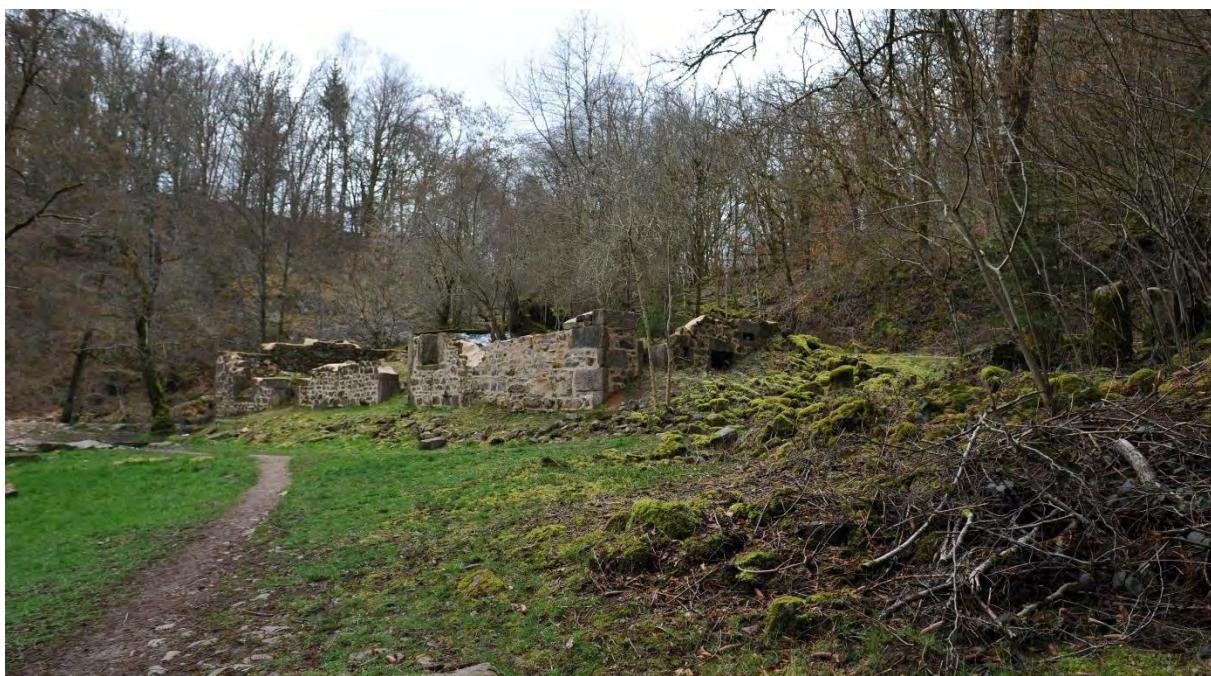
Une gestion des rémanents à rationnaliser aux abords immédiats de la polarité touristique du site...
