Aménagement de la promenade des berges de la Savoureuse

MISSION HYDRAULIQUE 6 – Etude préalable géotechnique, ouvrage d'art et réseaux EU/EP

FLG 42333D

Novembre 2015

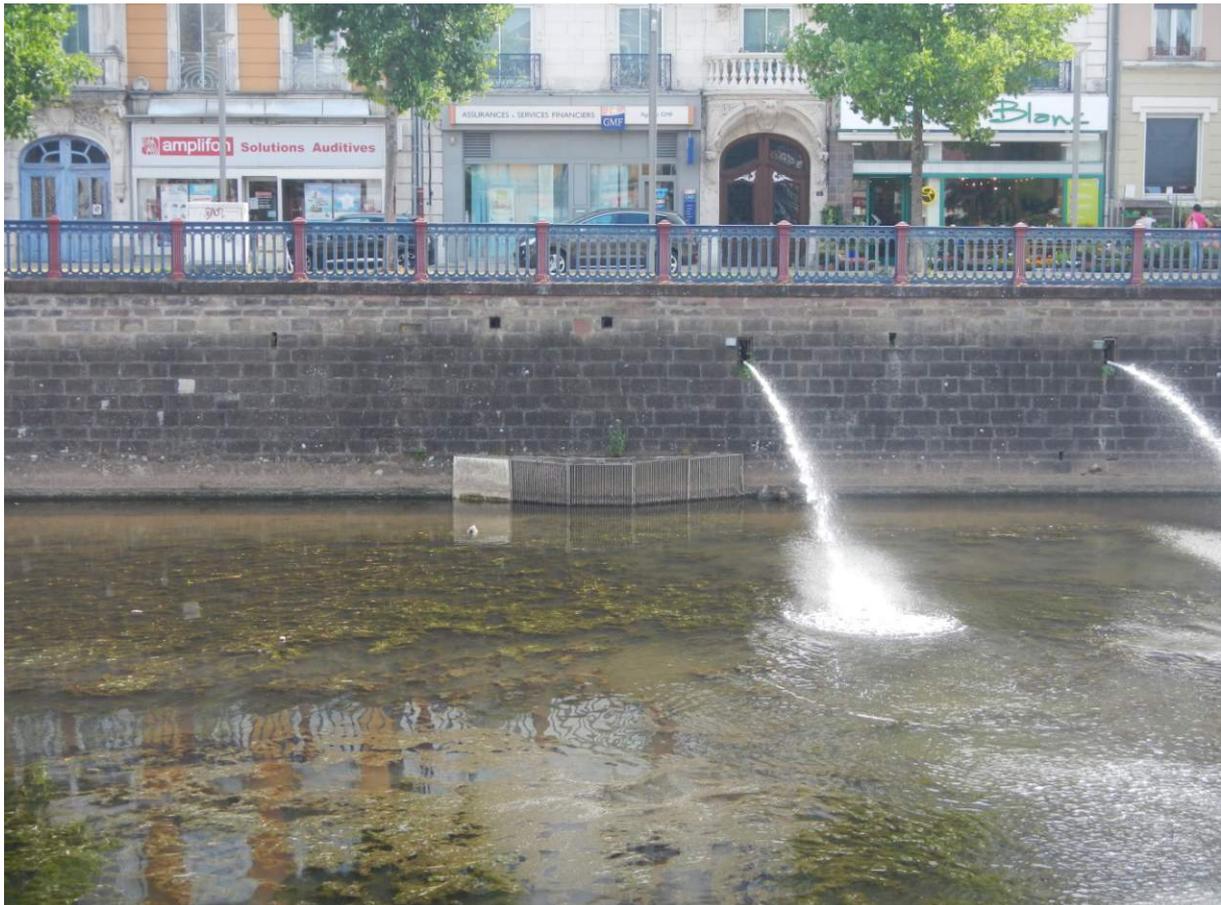
Figure 18 : Vue de la grille de protection du pompage des jets d'eau (juillet 2015)

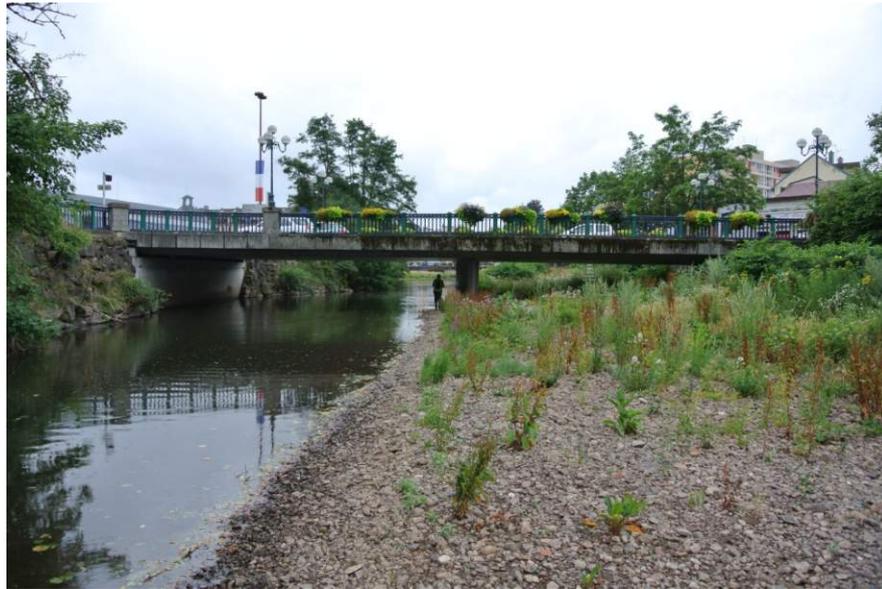
Le niveau altimétrique du lit mineur lors de la reconstruction du Pont du Magasin est indiqué sur les extraits de plan d'implantation des sondages. Il était situé en 1990 à la cote 356,35 au droit de la pile centrale, alors qu'il est aujourd'hui autour de 356,09 en travée de gauche et 357,48 en travée de droite.

On constate que le lit mineur s'est déplacé vers la rive gauche, surcreusant légèrement celle-ci, et qu'un dépôt important s'est constitué en rive droite en 25 ans (environ +1,00m), ce qu'illustre parfaitement la photographie ci-après, prise depuis l'amont.

Le niveau inférieur des semelles en tête des pieux est à la cote 354,50.

Le niveau minimal du lit mineur au droit du pont du Magasin pourra être redescendu à la cote 355,70. L'ouvrage ne nécessite pas de travaux immédiats.

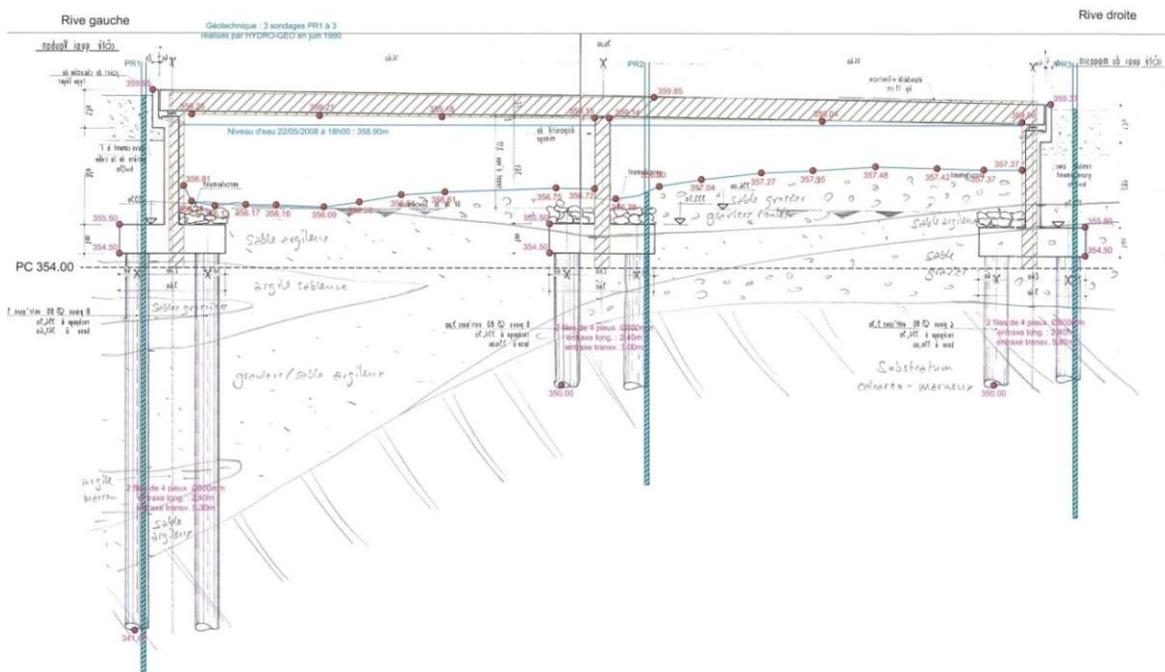
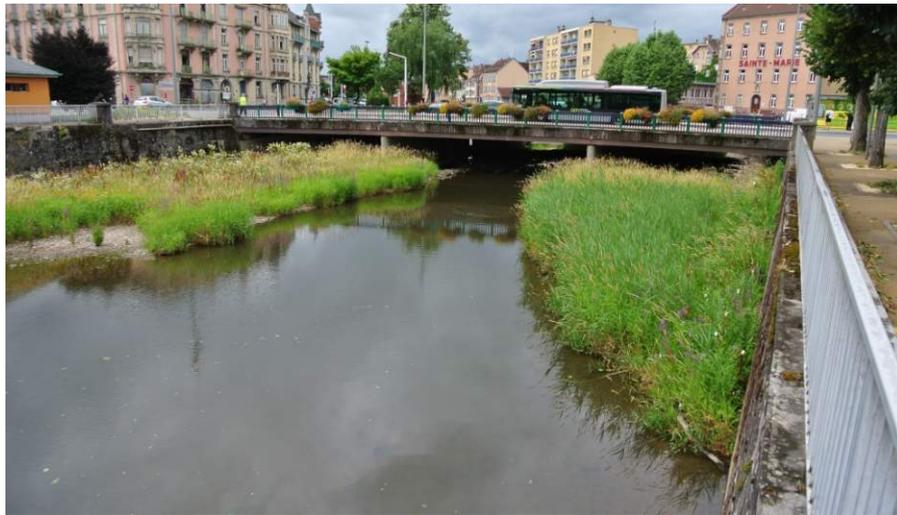
Pont Clémenceau

Au droit du Pont Clémenceau, on constate également un phénomène de dépôt alluvionnaire.

Le rapport géotechnique de 1968 indique un niveau du lit mineur situé entre les cotes de sondages 355,85 et 356,02. Les cotes actuelles au droit des piles sont proches de 356,50 et 356,70 aujourd'hui, soit un dépôt de +0,65m en 45 ans. Ceci se traduit par la présence de bancs alluvionnaires en amont de l'ouvrage à l'étiage.

Le niveau inférieur des semelles superficielles est à la cote 353,90.

Le niveau minimal du lit mineur au droit du pont Clémenceau pourra être descendu à la cote de 355,20. L'ouvrage ne nécessite pas de travaux immédiats.

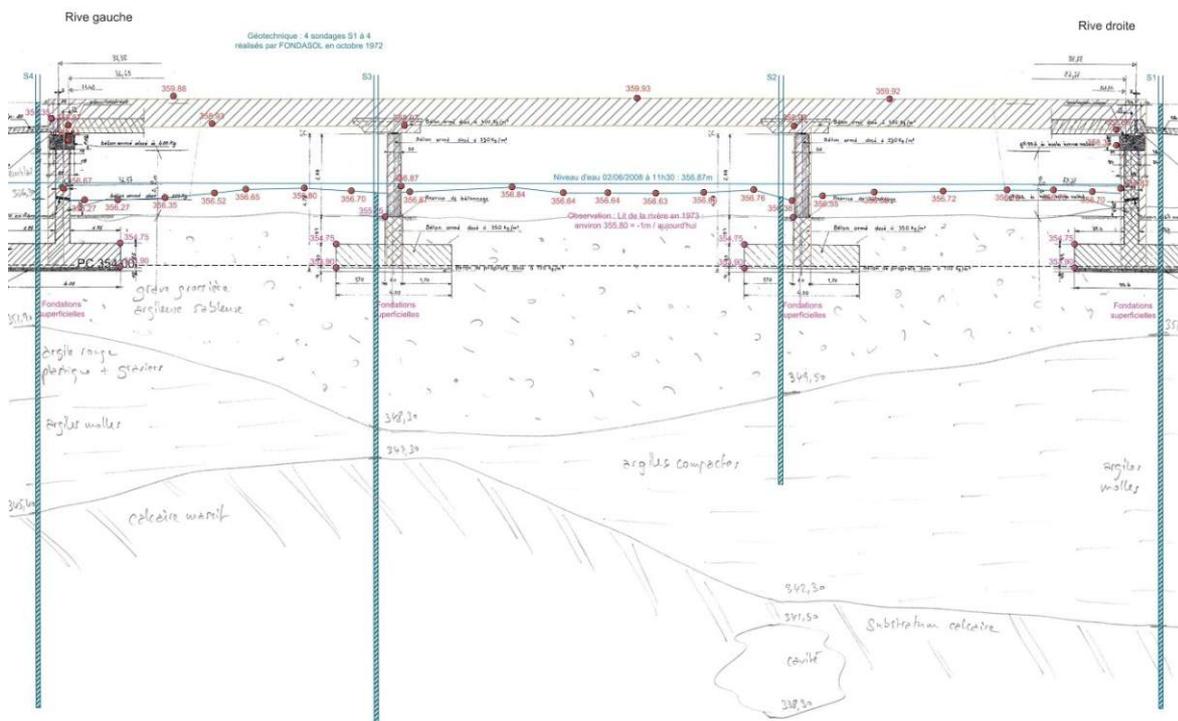
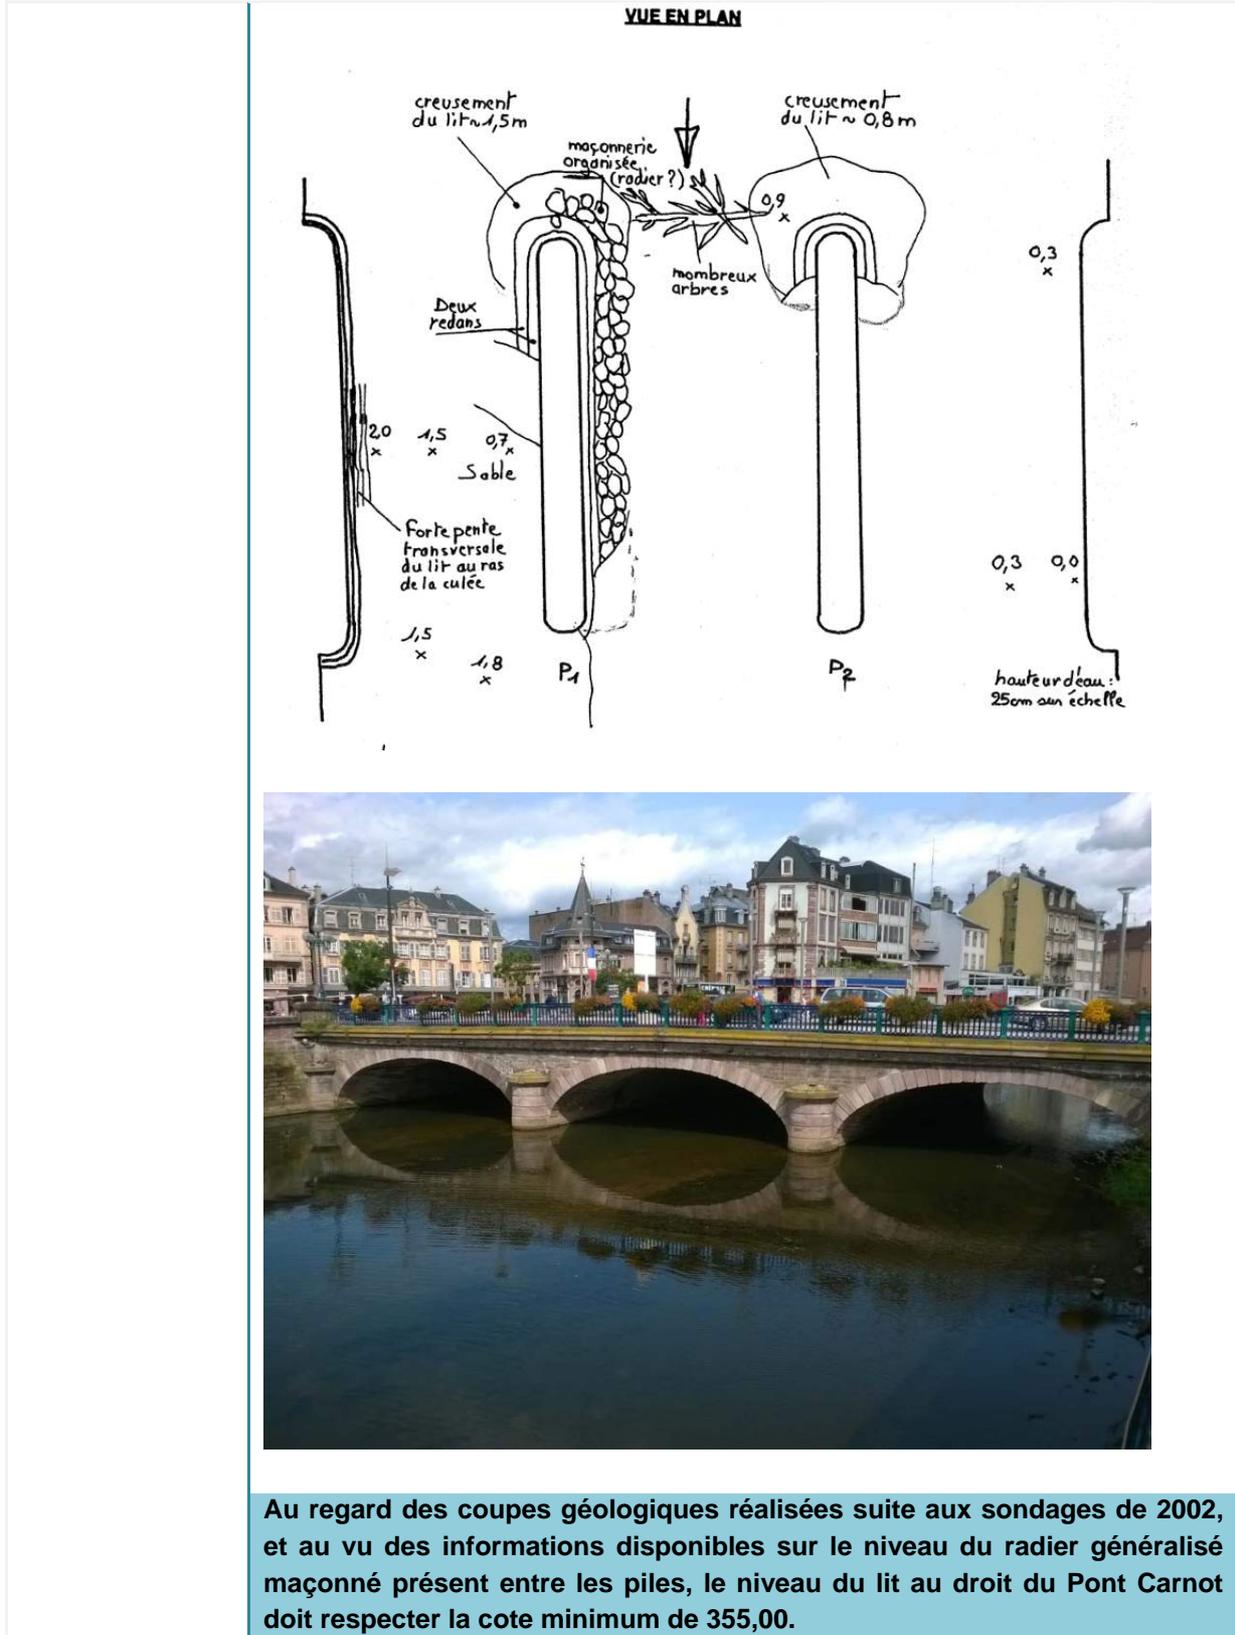
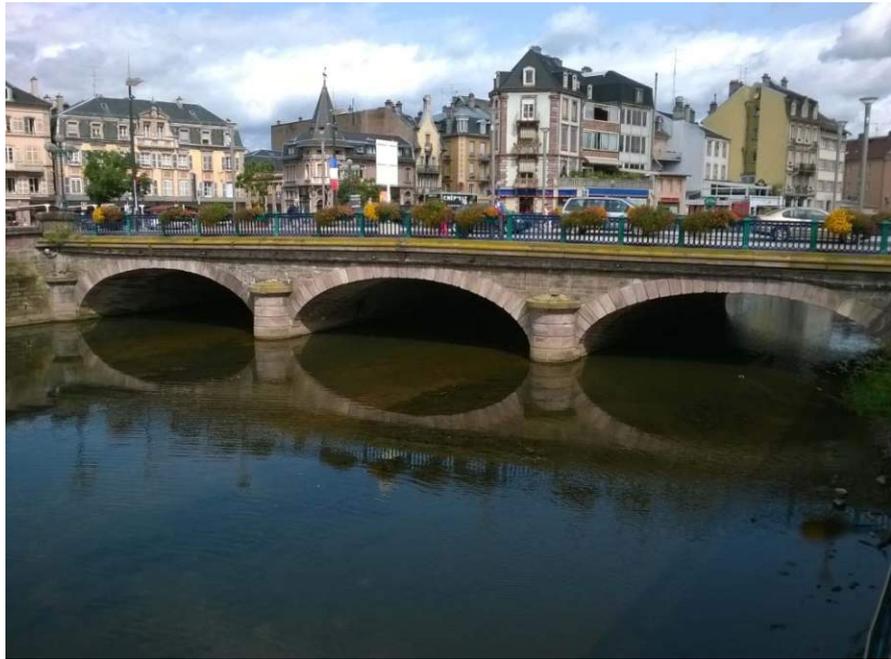
Cette faiblesse géotechnique a resurgi en 2002, lorsque des tassements ont eu lieu sur la pile et la culée en rive gauche. Des sondages et un diagnostic géotechniques ont été effectués et, depuis cette date, un suivi annuel de l'évolution des tassements est réalisé par le Conseil Départemental du Territoire de Belfort.

La visite subaquatique réalisée par le CETE de l'Est en 1990 a mis en évidence le creusement du lit sur 0,80m à 1,50m en amont des piles, jusqu'à la mise à nu du radier en maçonnerie appareillée, ainsi que l'instabilité du profil en travers du lit au droit de la culée en rive droite.

Au regard des coupes géologiques réalisées suite aux sondages de 2002, et au vu des informations disponibles sur le niveau du radier généralisé maçonné présent entre les piles, le niveau du lit au droit du Pont Carnot doit respecter la cote minimum de 355,00.

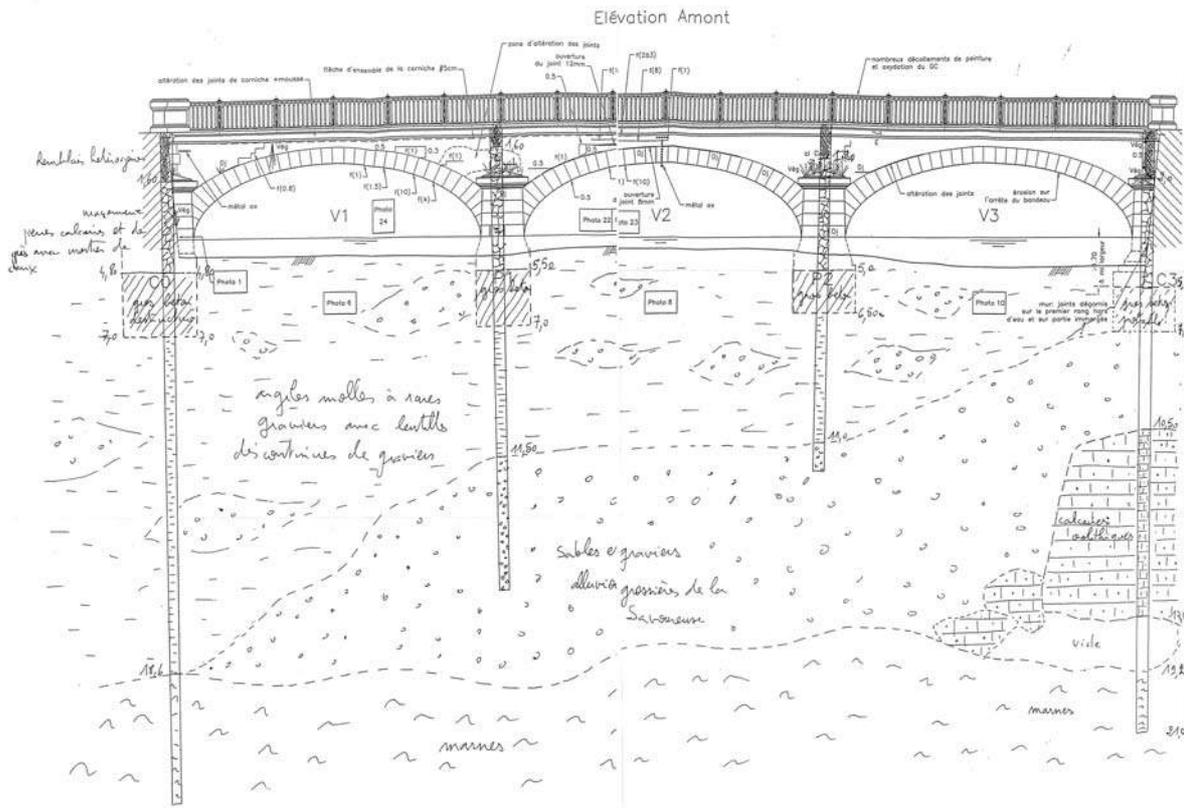
Coupe géologique à l'amont du pont Carnot

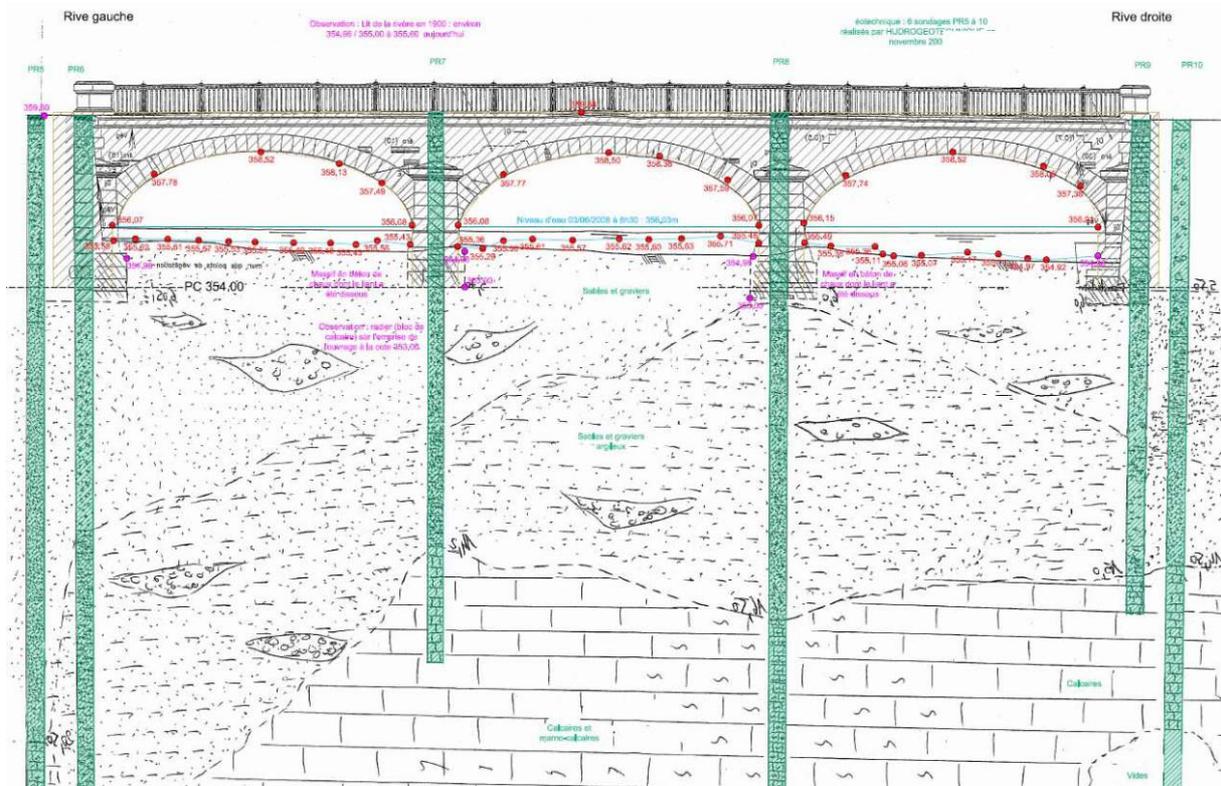
Coupe géologique à l'aval du pont Carnot

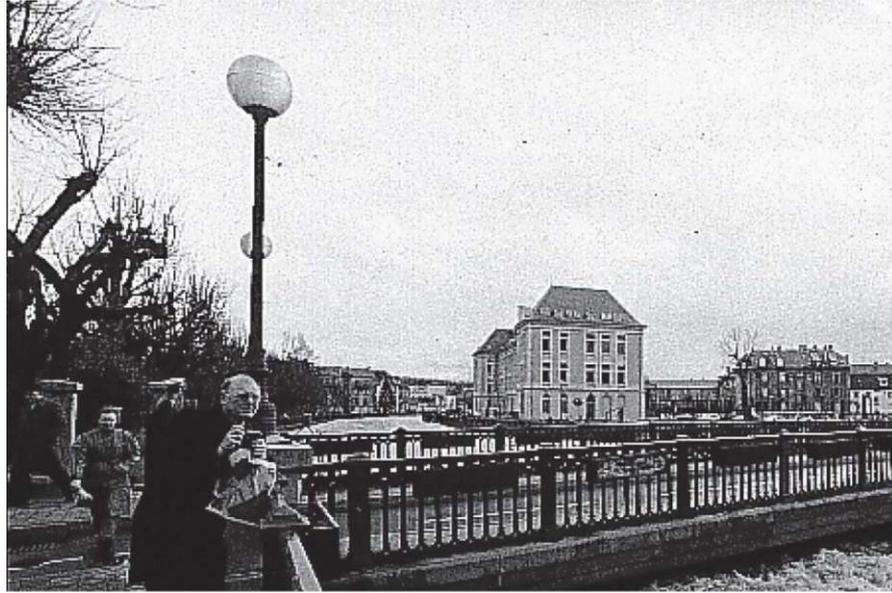
Lors de la crue de 1990, la structure de la passerelle des Arts était entièrement immergée (cf. photo ci-dessous). La passerelle a sans doute pu résister grâce à son poids important.

La Savoureuse à Belfort, crue de février 1990. Cliché C. Rigal.

Néanmoins, les conditions en amont étant différentes (rehaussement et suppression d'une pile du pont du Magasin), et le projet étant susceptible de les modifier davantage, la stabilité de l'ouvrage devra être vérifiée dans les futures conditions hydrauliques.
