Document unique de gestion

Site de la chênaie d'Oussières

FICHES PAR CHÊNES - Décembre 2018

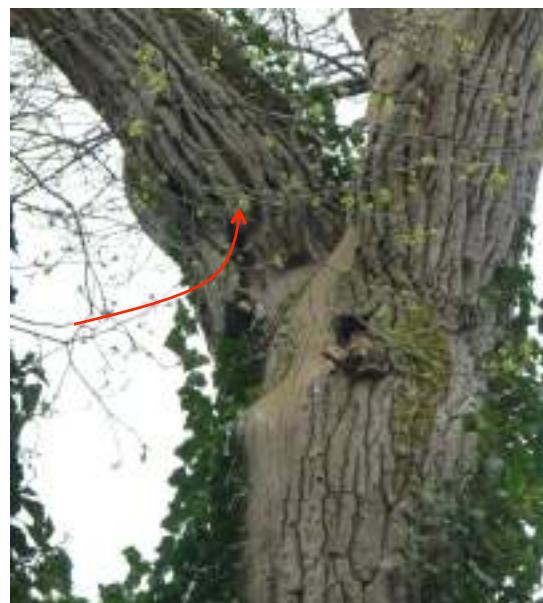
Décollement d'écorce à la fourche

La mât principal est mort. Une grosse charpentière semble encore correcte. Il reste quelques branches basses horizontales. Le lierre cache les insertions sur le tronc. Le décollement d'écorce à la fourche haute et sur le tronc montre une mortalité du cambium et une rupture de l'alimentation de l'arbre (vaisseaux conducteurs de sève), ce qui augmente le risque de rupture des branches (bois mort). Arbre fortement sur le déclin, avec risque majeur de rupture de branche.

Niveau de risque/ cible	Très Fort en cas de nouvelle construction	
Préconisations	Périmètre de sécurité 22 m de rayon, correspondant à la hauteur de l'arbre, suppression du bois mort, à laisser au sol	
Surveillance	Annuelle	
NB : Risque limité si le projet n'aboutit pas ; pas d'intervention, surveillance trisannuelle

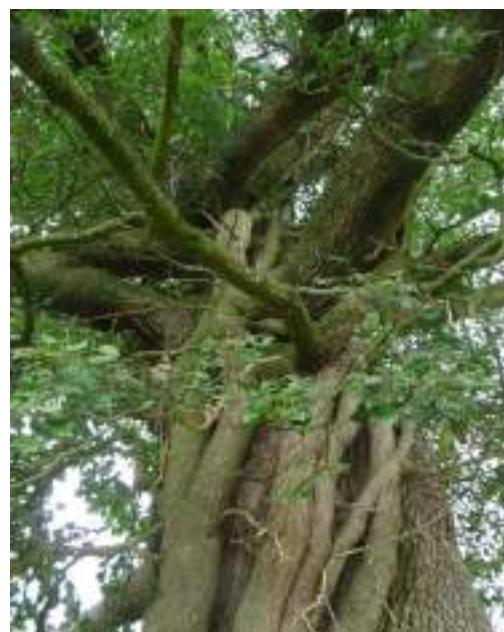
L'arbre est moins développé que les précédents, sans doute plus jeune. Il est fortement envahi de lierre, dont les tiges forment des troncs, mais l'ensemble de l'arbre semble globalement correct (vitalité correcte ; rameaux nombreux et denses). Le lierre ne permet pas l'analyse approfondie du tronc et des charpentières.

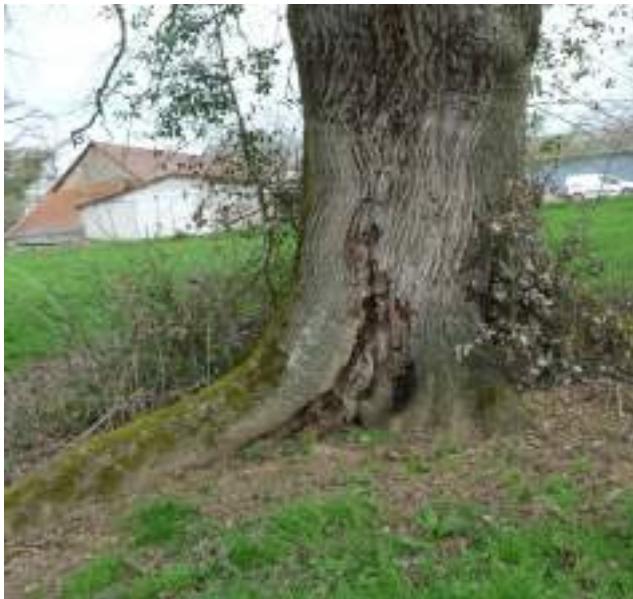
Il y a une cavité ouverte entre les mâts racinaires, mais ces mâts sont encore puissants et peuvent assurer l'ancrage de l'arbre. Forte attaque de grand capricorne, avec présence d'une colonne de bois mort du collet jusqu'au tronc. Nombreuses branches cassées, dont certaines depuis longtemps. Début d'ouverture de la couronne, qui augmente le risque de rupture des charpentières par l'action du vent. Ecorce incluse dans les charpentières induisant une fragilité et augmentant le risque d'arrachement. Le risque majeur que présente cet arbre est une rupture des grosses branches.

Fissure longitudinale dans les charpentières

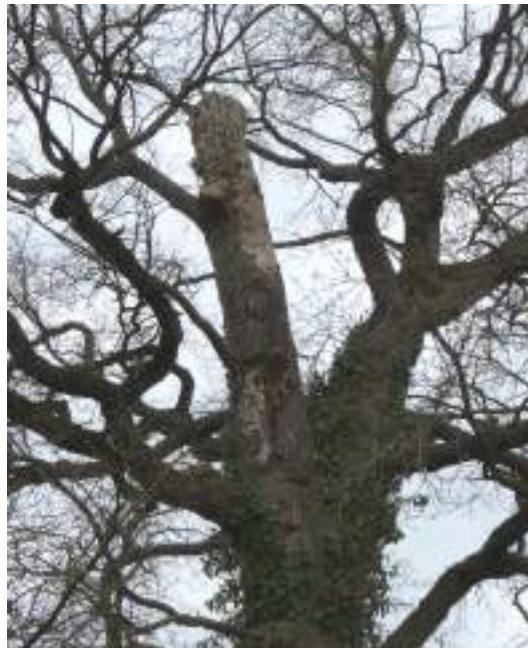
Charpentière cassée et altération de la partie restante

Niveau de risque/ cible	Fort : chemin	
Préconisations	Pas de stationnement sous la couronne	
Surveillance	Annuelle

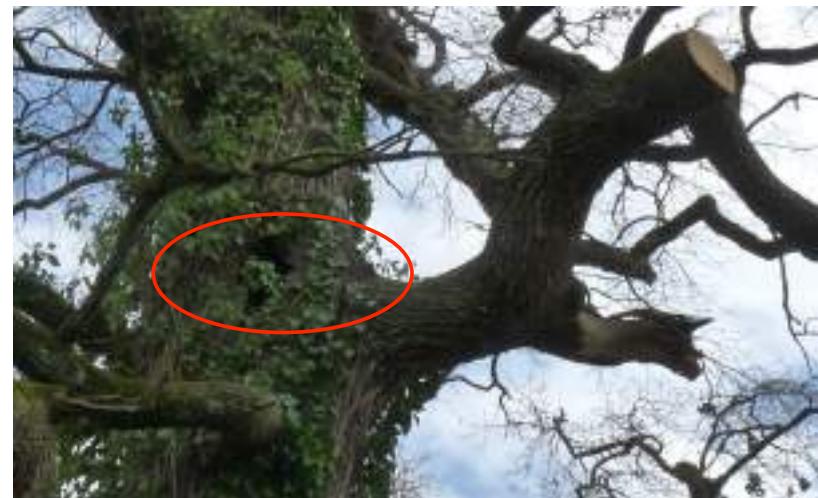
Cavité ouverte

Le mât principal vertical a été coupé et ce qui reste est mort ; nombreuses galeries de grand capricorne visibles sur l'ensemble du tronc. Insectes actifs, présence de sciure fraîche au collet. Les branches latérales sont encore dans un état acceptable, le collet est correct. Cavité en haut du tronc qui semble maîtrisée : gîte intéressant. Le risque majeur est une rupture des grosses charpentières ; attention proximité immédiate du chemin d'accès à la ferme.

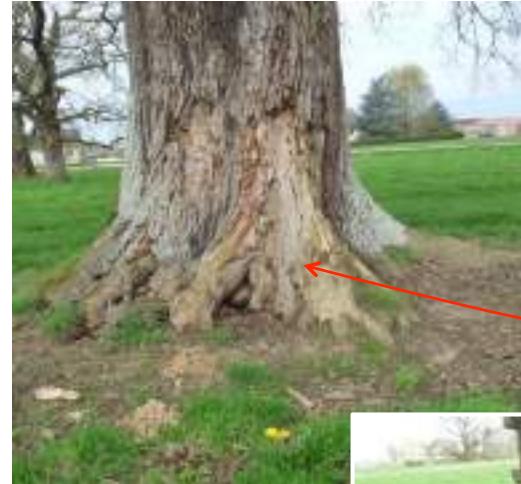
Dégâts du Grand Capricorne sur la moitié du collet

OBSERVATIONS COMPLEMENTAIRES	
Au niveau du collet, plus de la moitié de la circonférence présente une forte dégradation avec une altération de l'ancre et une mortalité des tissus. Du même côté, 1/3 du houppier est ruiné, avec une grosse charpente cassée ou coupée. De l'autre côté de l'arbre, le collet est correct avec de beaux mâts d'ancrages apparents et au dessus deux charpentes encore satisfaisantes malgré la présence d'une plaie et de capricorne. L'arbre semble avoir compartimenté et la partie 'correcte' est encore acceptable ; mais les dégâts internes sont difficiles à estimer.

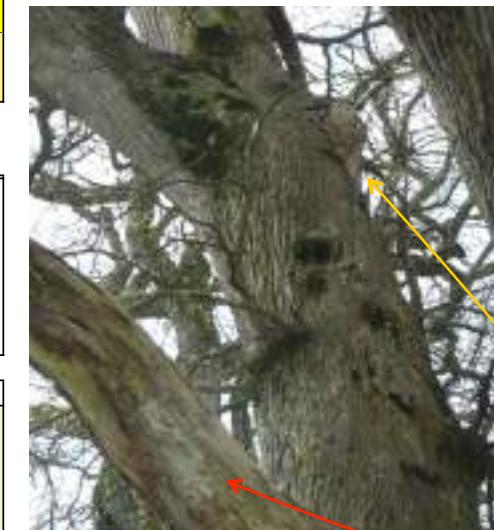
Présence d'un fissure dans un mât racinaire, qui remonte jusqu'à une charpente cassée ; galeries de capricorne à ce niveau, entraînant une grande fragilité. Cavité ouverte importante au niveau du collet, entre les masts racinaires et dans le tronc. Les grosses racines semblent avoir été coupées il y a longtemps. Le risque majeur est une rupture de l'arbre entier.

Niveau de risque/ cible	Limité	
Préconisations	Pas de stationnement sous la couronne, périmètre de sécurité de 27 m de rayon autour de l'arbre si ouverture au public (chemin)	
Surveillance	Bisannuelle

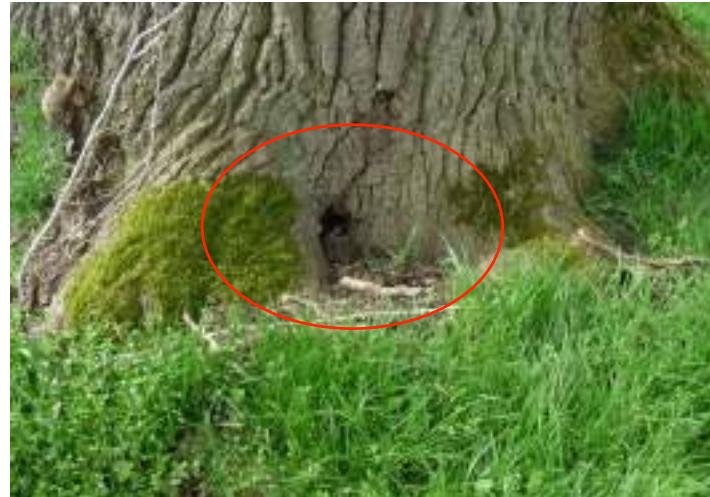
Cavité ouverte

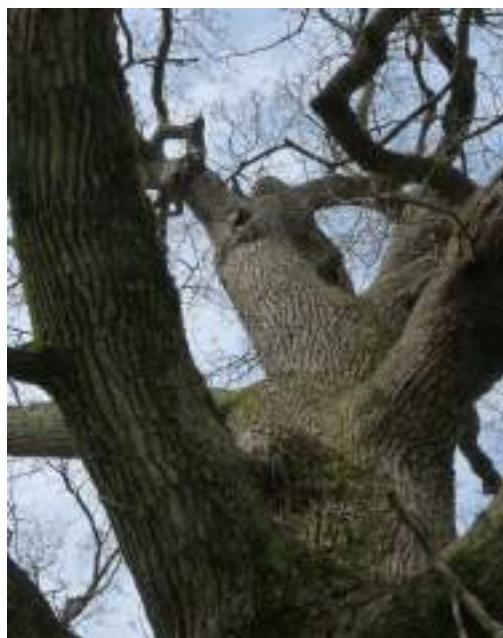
Absence de cime

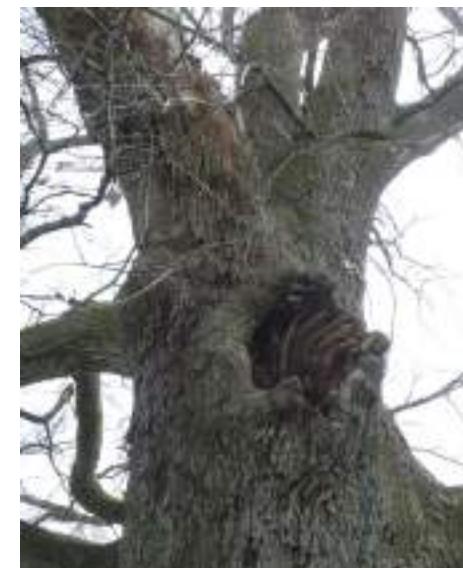
OBSERVATIONS COMPLEMENTAIRES	
Arbre totalement creux dans l'ensemble du tronc et au moins un mât racinaire. Présence de Grand capricorne dans l'ensemble du tronc, mais pas de décollement d'écorce (dégâts internes et trous de sortie). Anciennes ruptures de branches charpentières plus ou moins maîtrisées. Arbre physiologiquement sur le déclin. Risque majeur de rupture de branche mais aussi de l'arbre entier (très fragile à la base du tronc).

Branche cassée et cavité ouverte

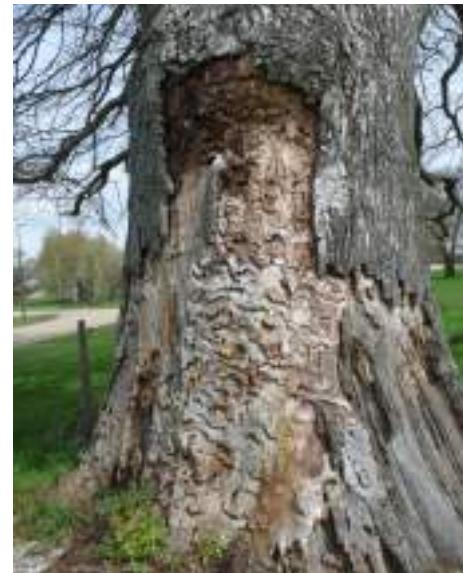
Forte altération du collet, dégâts du Grand Capricorne

Galeries de grand capricorne et trous de sortie visibles sur les 3/4 de la circonférence du collet et de la base du tronc, jusqu'à 2 m de haut, avec décollement de l'écorce ; sur le quart restant, le mât racinaire est altéré. La branche principale verticale a été fortement réduite, la seconde est peu vigoureuse. L'arbre va dépirer, les tissus avec les vaisseaux conducteurs de sève étant en grande partie détruits à la base du tronc. Risque de rupture de l'arbre et de rupture de branche. L'intérêt esthétique est fortement diminué par la suppression de la branche au dessus de la chaussée.

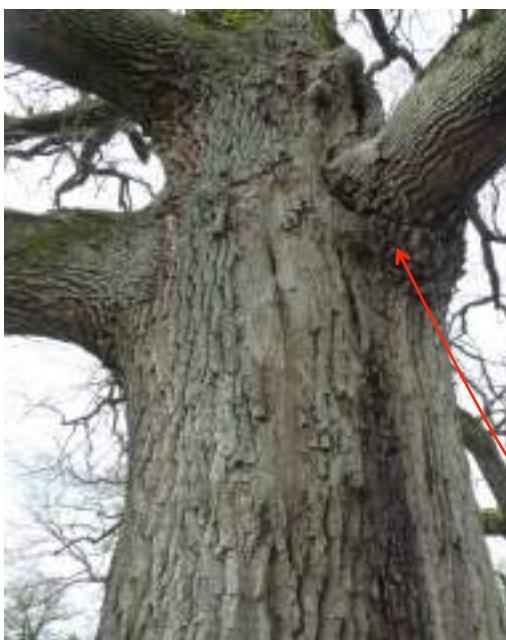
Mauvaise insertion de la charpentière ;
trous de sortie du grand capricorne

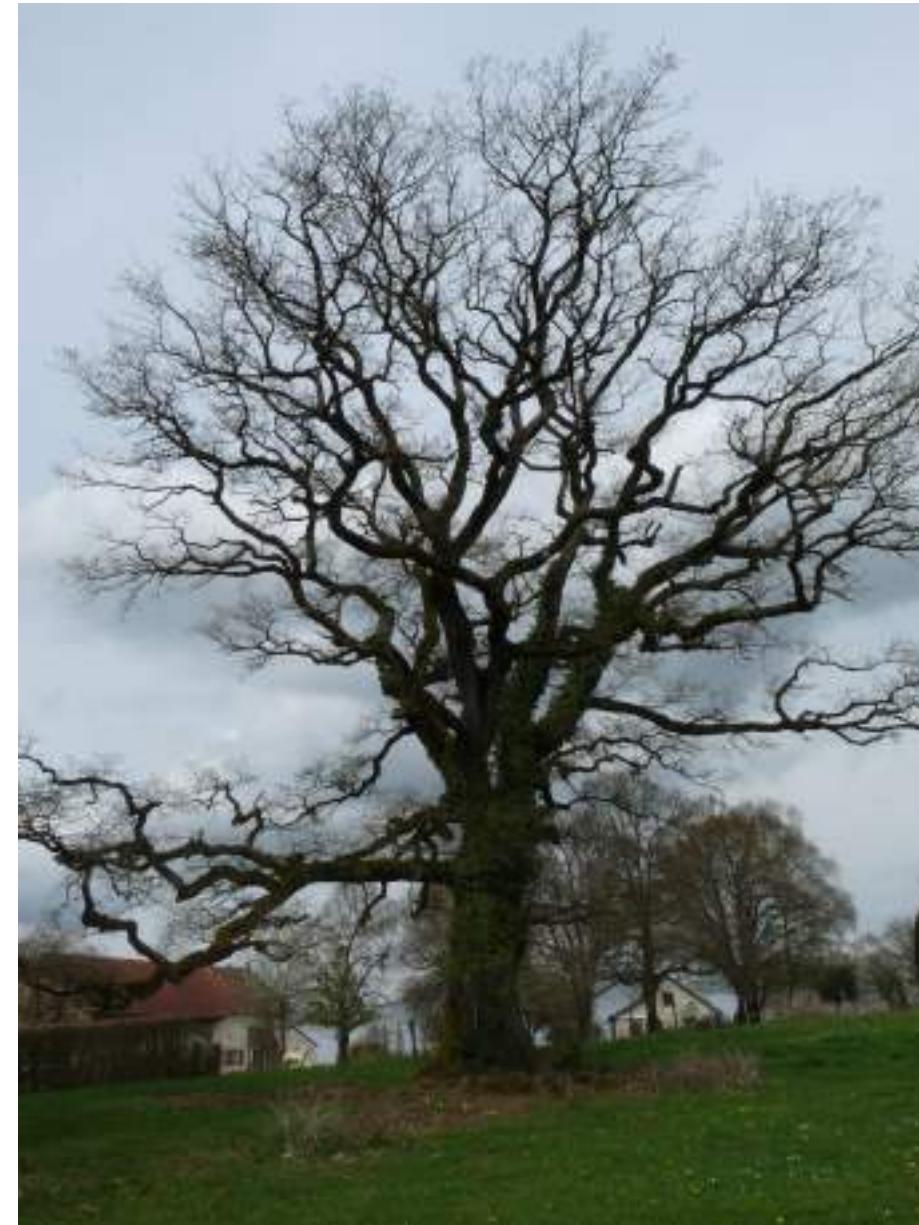
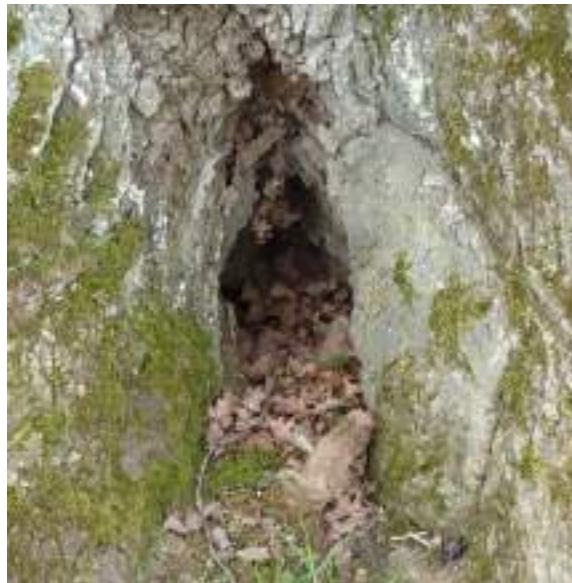
Date de l'expertise	09/04/18
Site	La chênaie d'Oussières
Numéro de l'arbre	20

Cavité ouverte au collet

Localisation	Nature du défaut	Intensité
Au collet	Cavité ouverte	Forte
Au tronc		
Aux branches charpentières	Branche cassée Branche coupée	Moyenne Moyenne
Dans la ramure	Bois mort Branche dépérissante	Moyenne Moyenne

ELEMENTS DE SYNTHESE	
Synthèse des défauts	Arbre présentant des défauts majeurs importants et graves ; risque avéré de rupture
Sensibilité du site	Site présentant un risque limité ; milieu de pré clôture

L'arbre est sur le déclin : houppier assez clair, branches dépérissantes aux extrémités. Le bois mort est assez présent ; des branches ont été coupées récemment , certaines sont totalement creuses. La cavité au collet est mal maîtrisée, entre deux mâts racinaires. La présence d'un champignon lignivore hypogée est suspectée. Une très longue branche basse horizontale donne à cet arbre un intérêt particulier. Le risque majeur reste une rupture de charpente.

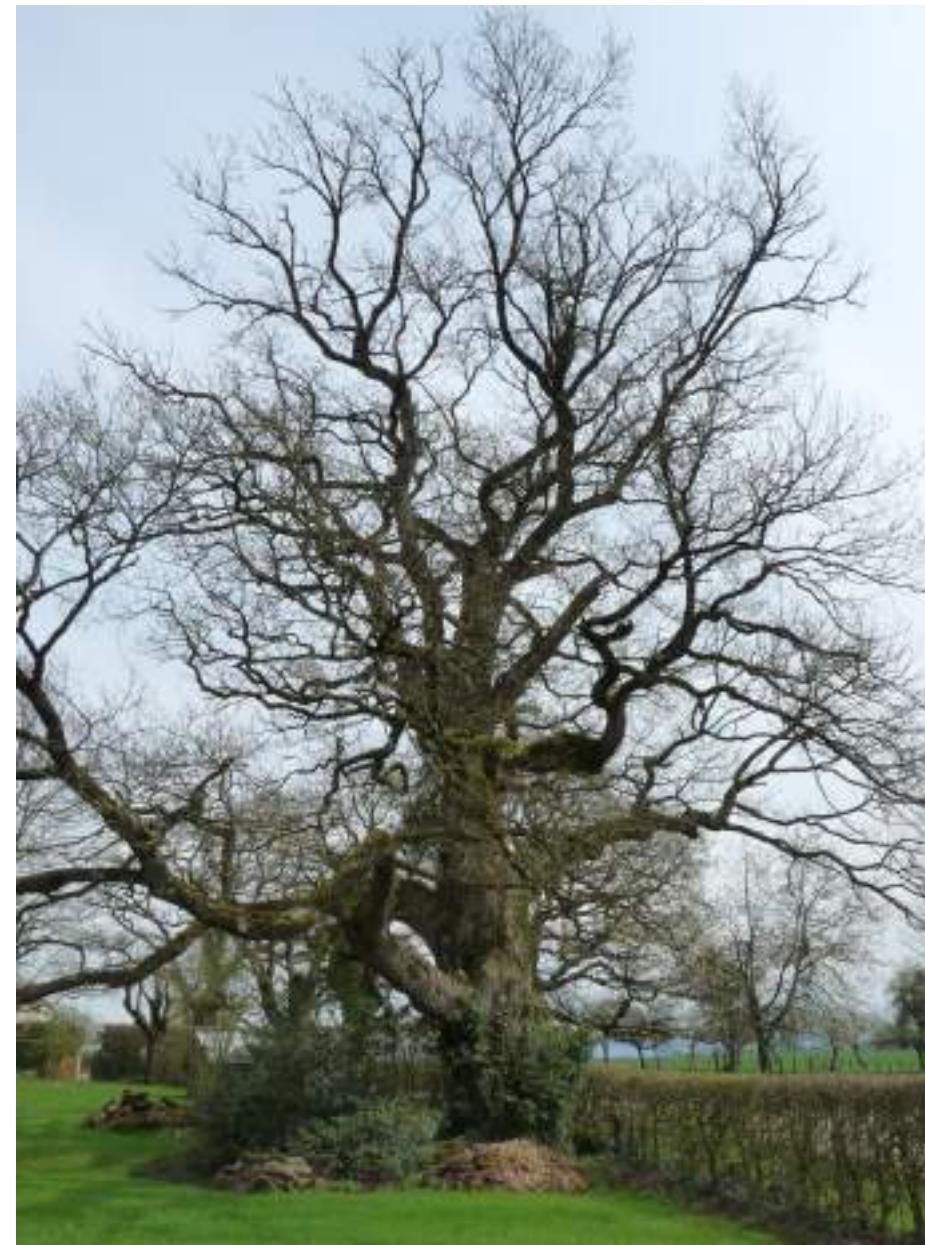
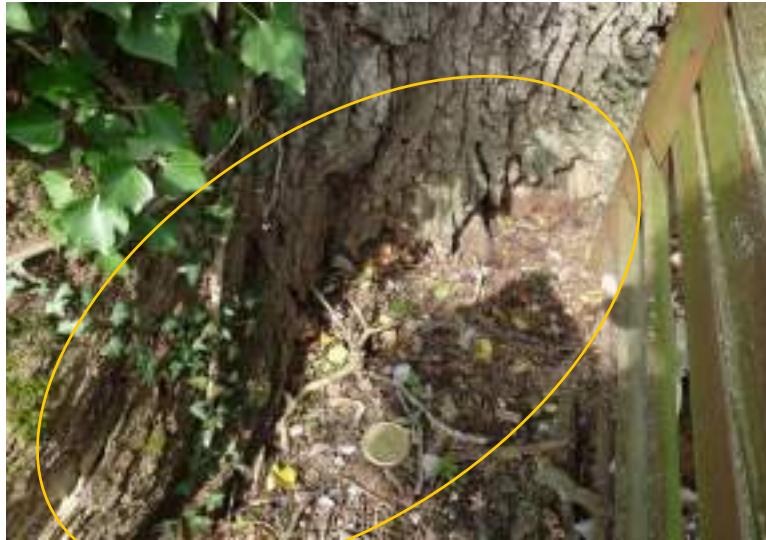
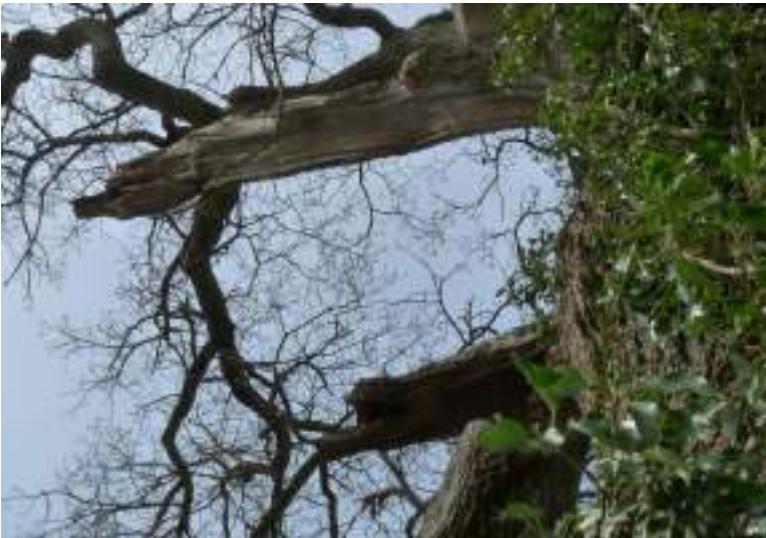
Date de l'expertise	09/04/18
Site	La chênaie d'Oussières
Numéro de l'arbre	21

Localisation	Nature du défaut	Intensité
Au collet	Mortalité des tissus et d'un mât racinaire	Forte
	Grand capricorne	Moyenne
Au tronc	Le lierre gêne l'expertise	Moyenne
	Grand capricorne	Moyenne
Aux branches charpentières	Branche cassée	Forte
	Grand capricorne	Forte
Dans la ramure	Bois mort	Forte

Synthèse des défauts	Défaut(s) irréversible(s) grave(s), arbre condamné
Sensibilité du site	Site présentant un risque fort : jardin d'une propriété privée habitée

Descente de cime du mât principal vertical. Mât racinaire mort, ainsi qu'une partie du collet. Présence de Fistuline hépatique au collet (champignon lignivore peu redoutable sur le chêne, mais permettant souvent l'installation d'autres champignons plus virulents). Longue branche horizontale de 15 m de long, donnant à cet arbre un intérêt esthétique particulier. L'arbre est sur le déclin, le déprérissement va sans doute s'accentuer avec le temps. Le risque majeur est une rupture de branche ; le collet doit être suivi. Il est formellement déconseillé de s'installer longuement sous l'arbre (pas de déjeuner à l'ombre, pas de jeux pour enfants...).

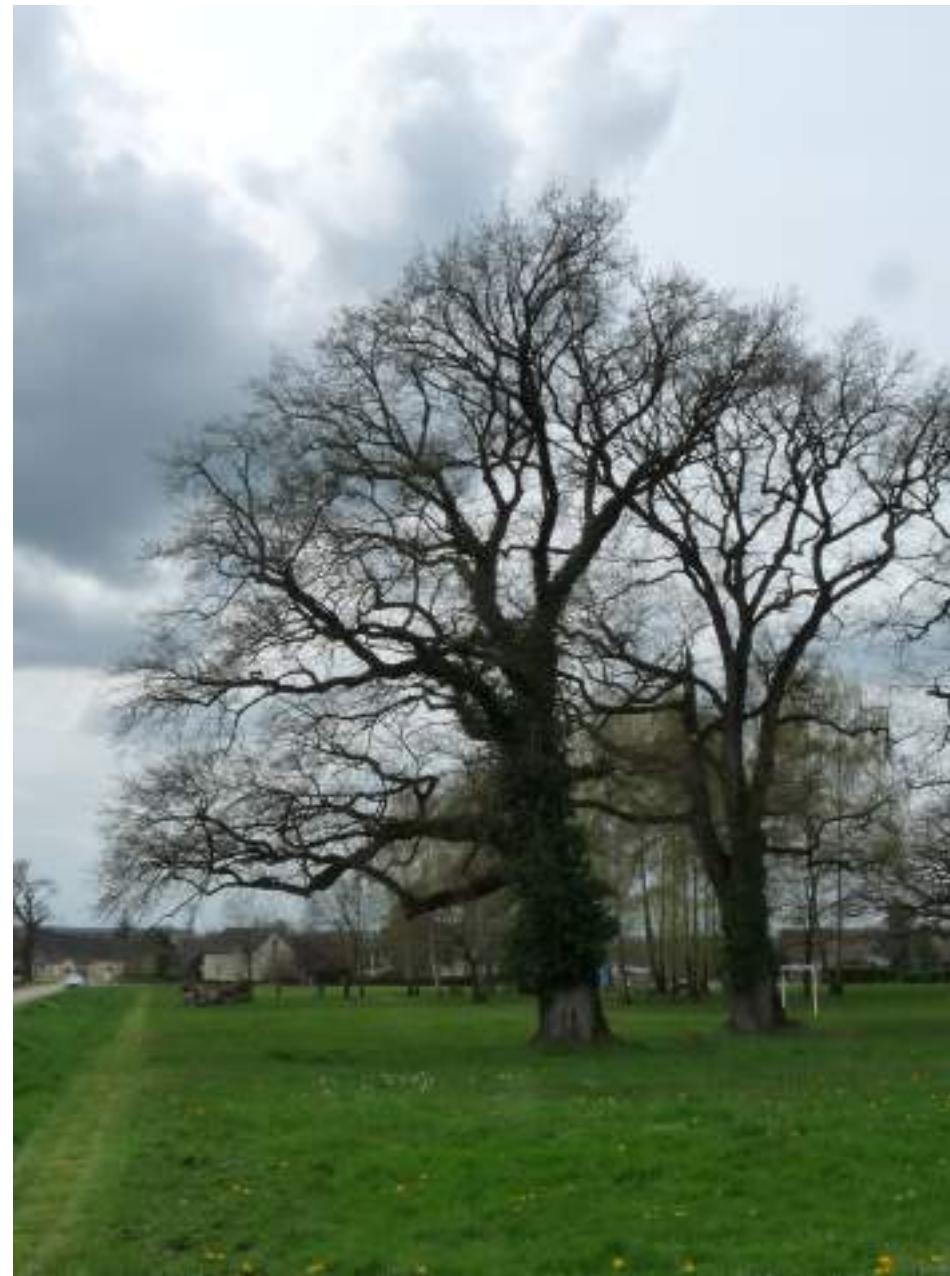
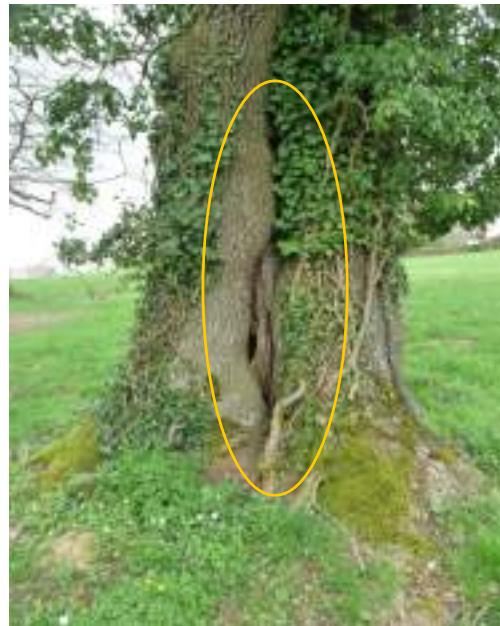
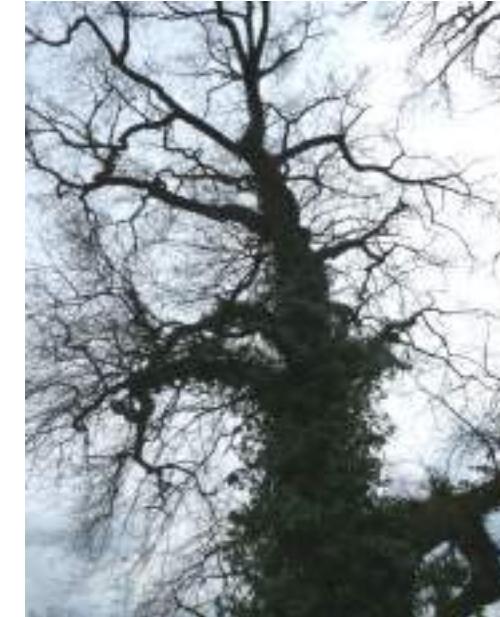
Date de l'expertise	09/04/18
Site	La chênaie d'Oussières
Numéro de l'arbre	22

Localisation	Nature du défaut	Intensité
Au collet	Cavité ouverte	Très forte
	Plaie aux racines superficielles	Moyenne
Au tronc	Cavité ouverte	Forte
	Le lierre gêne l'expertise	Forte
Aux branches charpentières	Branche coupée	Moyenne
	Plaie	Forte
Dans la ramure	Bois mort	Faible

Synthèse des défauts	Arbre présentant des défauts majeurs mais encore acceptables.
Sensibilité du site	Site présentant un risque fort : espace public ouvert

Cavité importante au collet et tronc, qui semble plus ou moins maîtrisée. L'arbre semble avoir un fonctionnement colonial, notamment pour une grosse charpentière. L'état général reste acceptable et la vitalité est très correcte.
--

Niveau de risque/ cible	Très fort	
Préconisations	Pas de stationnement sous la couronne ; périmètre de sécurité pour l'ensemble du groupe d'arbres	
Surveillance	Annuelle

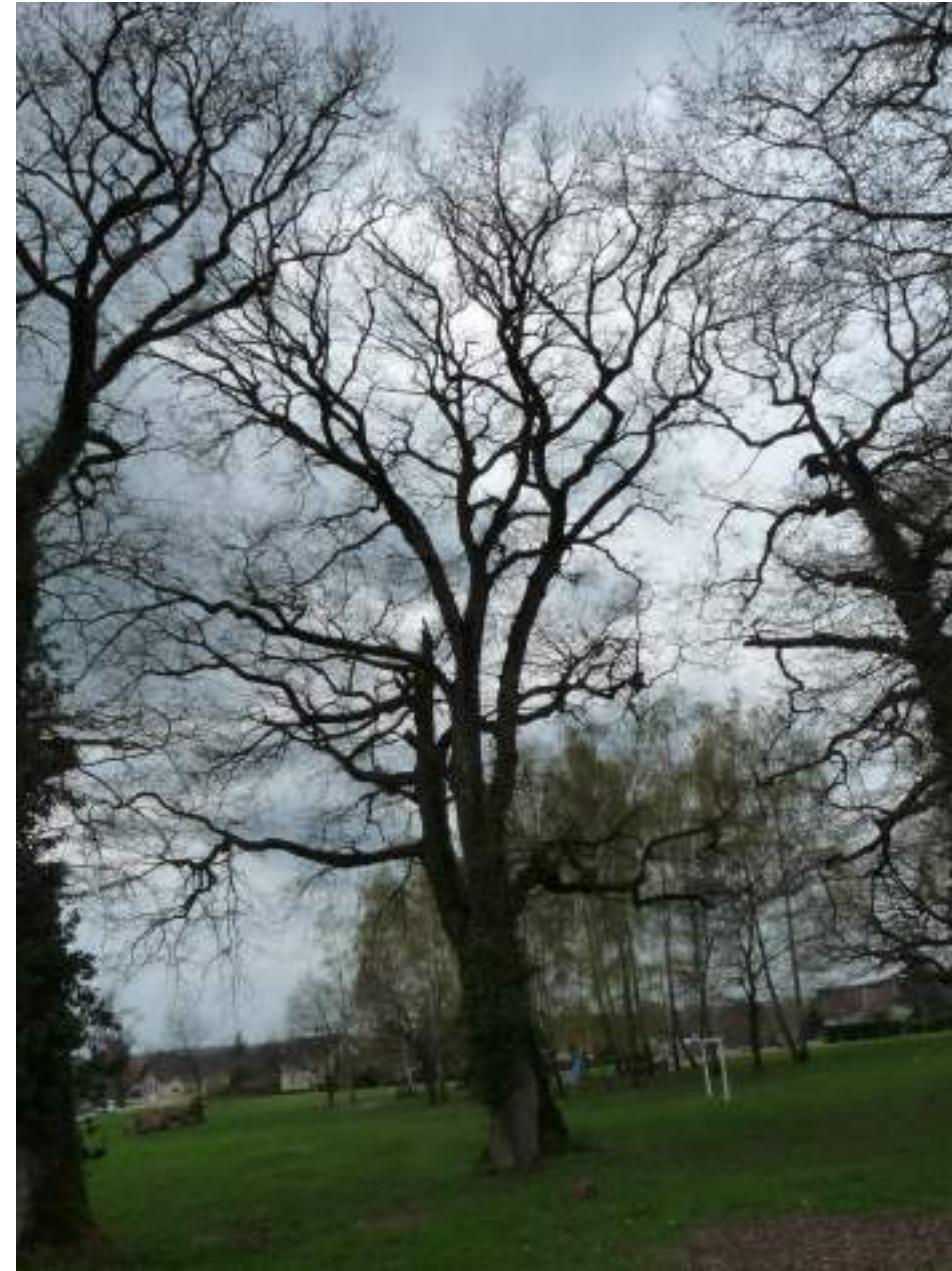
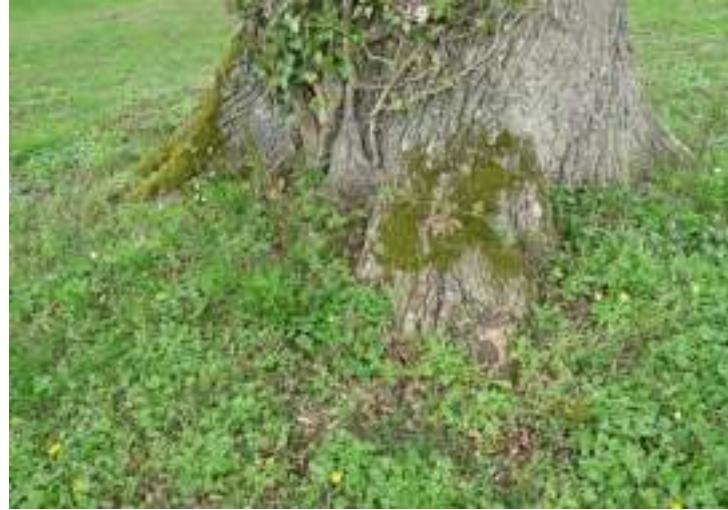
Date de l'expertise	09/04/18
Site	La chênaie d'Oussières
Numéro de l'arbre	23

Localisation	Nature du défaut	Intensité
Au collet	Cavité ouverte	Moyenne
Au tronc	Le lierre gêne l'expertise	Moyenne
Aux branches charpentières	Branche cassée	Très forte
	Décollement d'écorce	Moyenne
Dans la ramure	Bois mort	Faible

ELEMENTS DE SYNTHESE	
Synthèse des défauts	Arbre présentant des défauts majeurs mais encore acceptables.
Sensibilité du site	Site présentant un risque fort : espace public ouvert

L'état du collet est satisfaisant, en dehors d'un début de cavité entre deux mâts racinaires (encore peu inquiétante sur un arbre de ces dimensions). Forte plaie sur une branche horizontale. Une grosse branche verticale est cassée. L'ensemble reste acceptable ; le risque majeur est une rupture de branche.

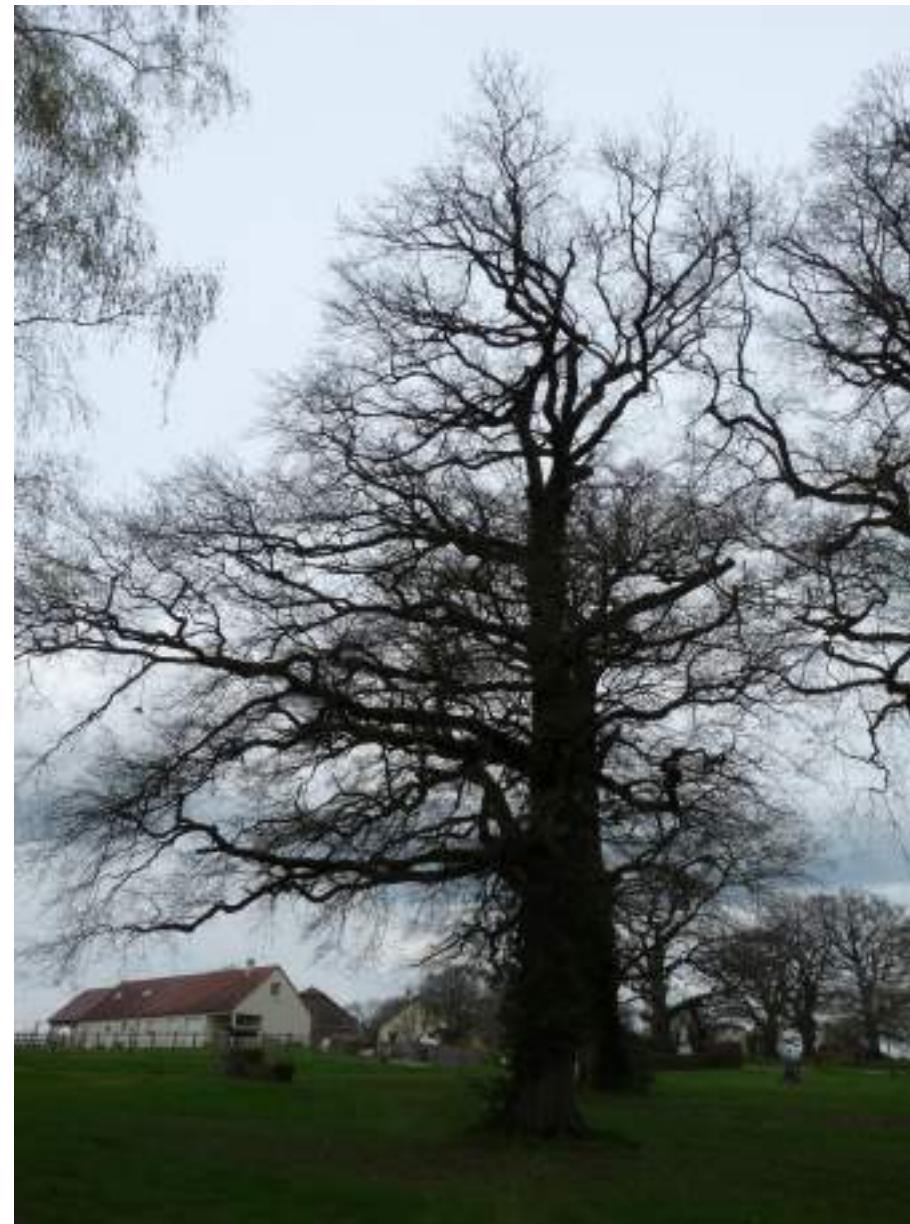
Date de l'expertise	09/04/18
Site	La chênaie d'Oussières
Numéro de l'arbre	24

Localisation	Nature du défaut	Intensité
Au collet	Cavité ouverte dans un mât racinaire Champignon	Faible Forte
Au tronc	Grand capricorne Plaies d'élagages anciennes, cal corrects	Faible Forte
Aux branches charpentières	Houppier déséquilibré	Moyenne
Dans la ramure	Bois mort	Faible

ELEMENTS DE SYNTHESE	
Synthèse des défauts	Arbre présentant des défauts majeurs mais encore acceptables.
Sensibilité du site	Site présentant un risque fort : espace public ouvert

Le développement du houppier est un peu contraint par son voisin. Ensemble correct, hormis la présence de sporophores de champignon au collet ; leur état vieillissant n'a pas permis de les identifier fermement; il pourrait s'agir de Inonotus dryadeus, auquel cas, une vigilance s'impose. Il faudra vérifier au moment de l'apparition de nouveaux sporophores et réactualiser cette fiche.

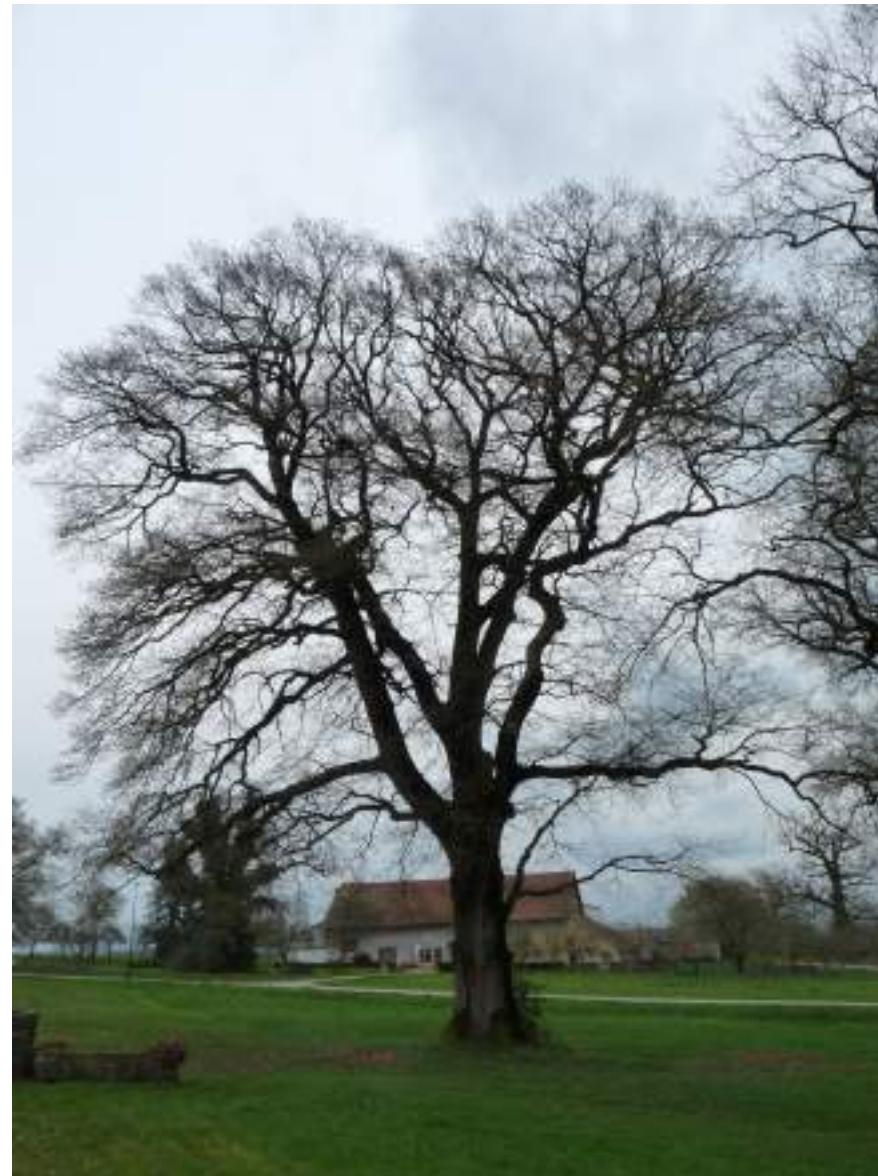
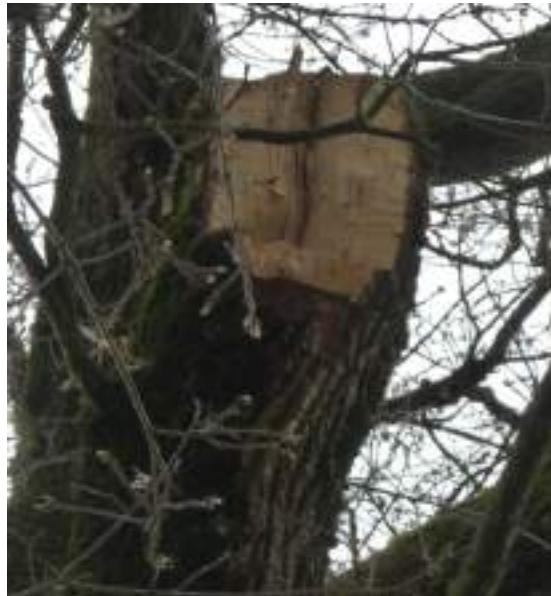
Date de l'expertise	09/04/18
Site	La chênaie d'Oussières
Numéro de l'arbre	25

Branche cassée

Localisation	Nature du défaut	Intensité
Au collet	Plaie sur les mâts racinaires	Moyenne
Au tronc	Grand capricorne	Faible
Aux branches charpentières	Branche cassée Trous de pics	Très forte Forte
Dans la ramure	Bois mort	Faible

ELEMENTS DE SYNTHESE	
Synthèse des défauts	Arbre présentant des défauts majeurs mais encore acceptables.
Sensibilité du site	Site présentant un risque fort : espace public ouvert

Arbre de beau développement, encore dynamique en cime. Les masts racinaires ont été blessés. Deux grosses charpentières ont cassé, une assez ancienne, l'autre récente. Le risque majeur est une nouvelle rupture de branche, on observe une anomalie de l'écorce à une insertion.

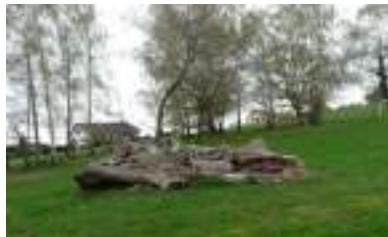
Date de l'expertise	09/04/18
Site	La chênaie d'Oussières
Numéro de l'arbre	26

Synthèse des défauts	Arbre tombé au sol, en cours de dégradation
Sensibilité du site	Site présentant un risque fort : espace public ouvert

Un jeune chêne pousse à la place de celui-ci, tombé. Le maintien du jeune arbre passe par un cycle de tailles de formation.

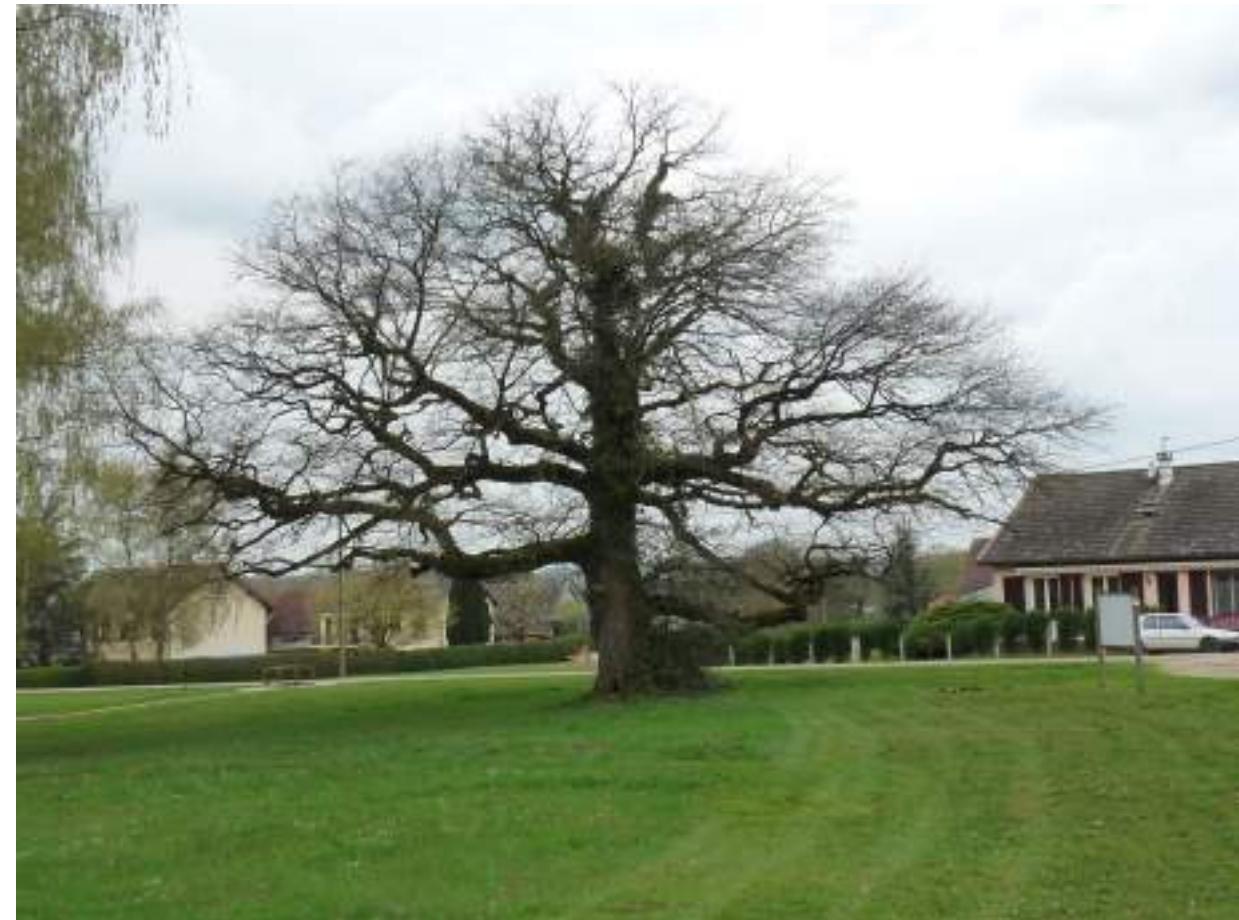
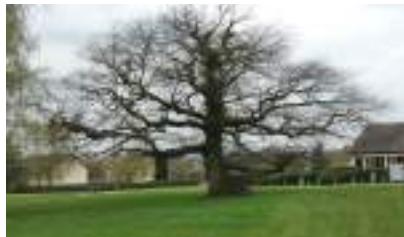
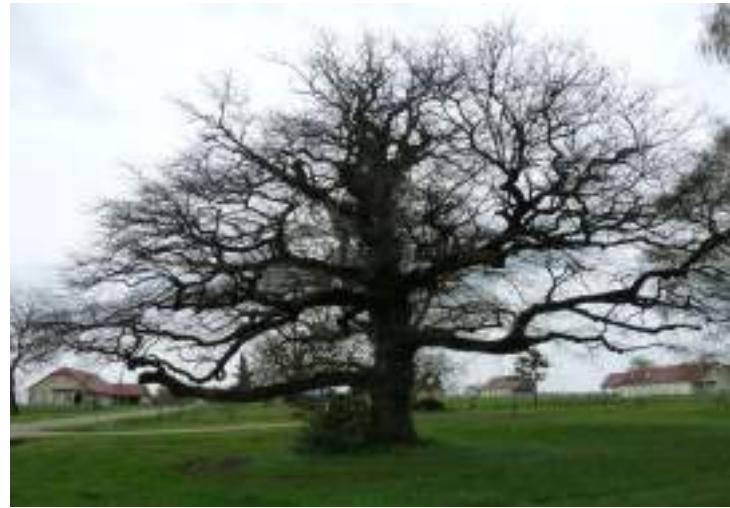
Date de l'expertise	09/04/18
Site	La chênaie d'Oussières
Numéro de l'arbre	27

Localisation	Nature du défaut	Intensité
Au collet	Cavité ouverte	Très forte
	Ancrage défectueux	Moyenne
Au tronc	Le lierre gêne l'expertise	Forte
Aux branches charpentières	Branche cassée	Forte
	Branche suspendue	Moyenne
Dans la ramure	Bois mort	Forte

ELEMENTS DE SYNTHESE	
Synthèse des défauts	Défaut(s) irréversible(s) grave(s), arbre condamné
Sensibilité du site	Site présentant un risque fort : espace public ouvert

Beau port pour cet arbre, très vieux. Très belles branches longues horizontales. La cime a été cassée, l'arbre a réagi et reformé des branches mais un début de déprérisement en hauteur est suspecté, et l'ancrage est altéré. Arbre à suivre, secteur fréquenté. Le risque majeur pour le moment est une rupture de branche.

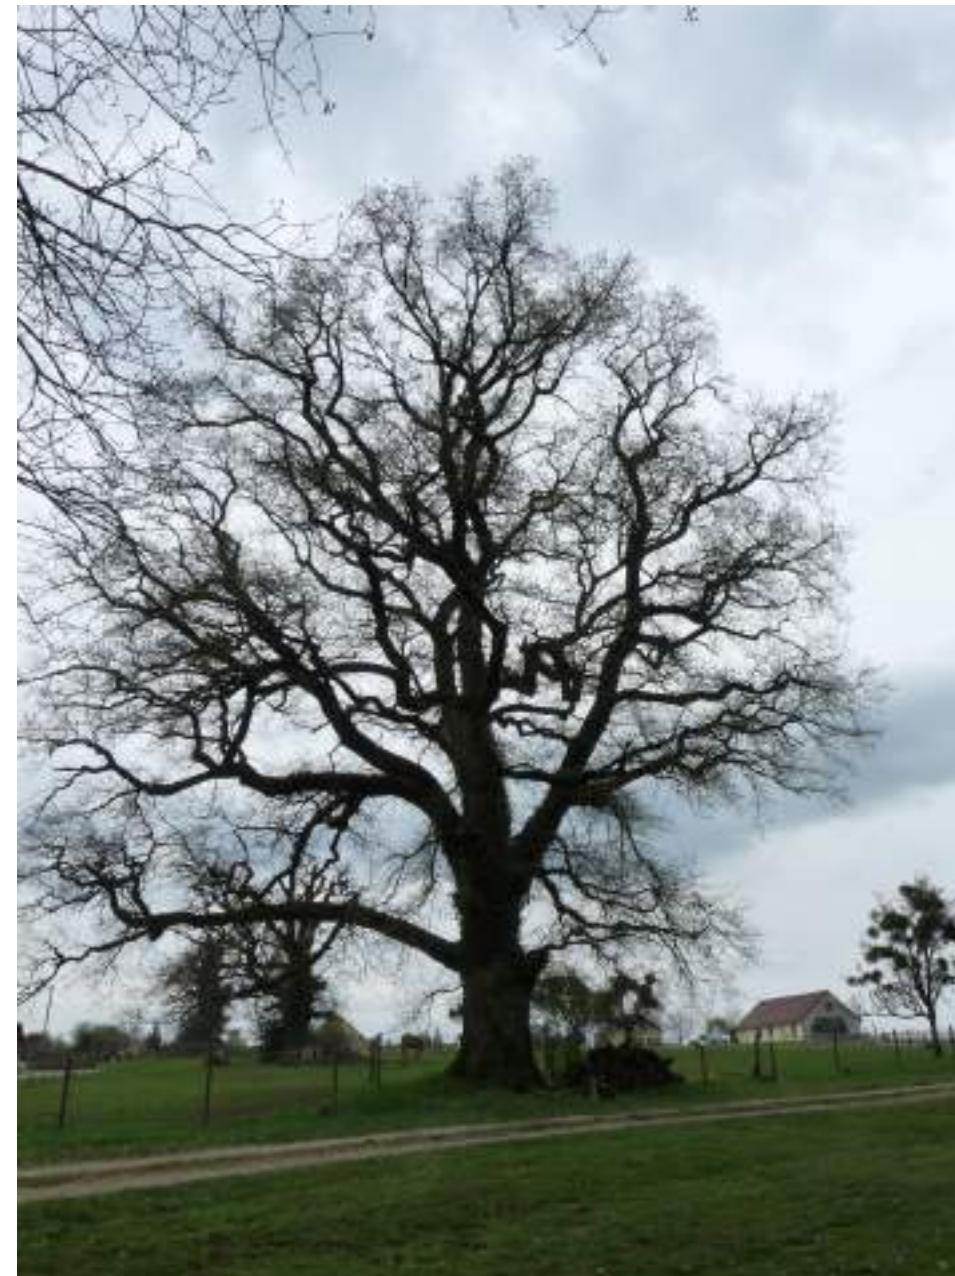
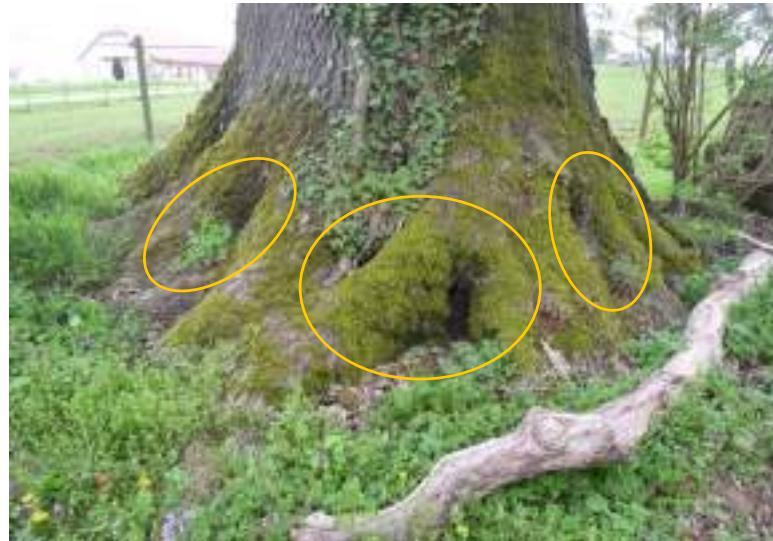
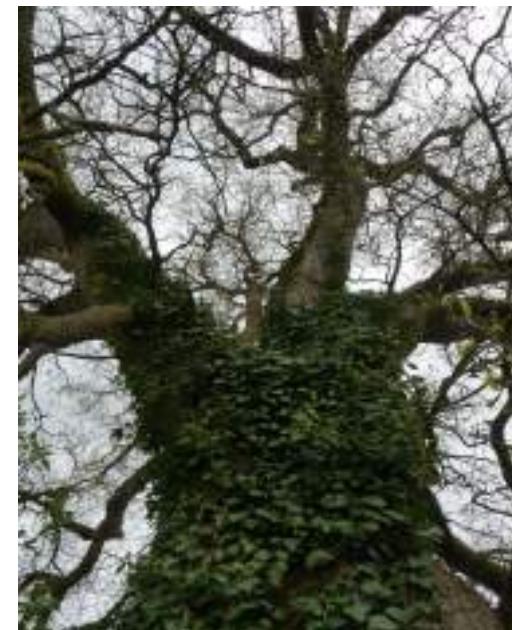
Date de l'expertise	09/04/18
Site	La chênaie d'Oussières
Numéro de l'arbre	28

Localisation	Nature du défaut	Intensité
Au collet	Cavités ouvertes	Forte
Au tronc	Le lierre gêne l'expertise	Moyenne
Aux branches charpentières	Branche cassée	Forte
	Trou de pic	Moyenne
Dans la ramure	Bois mort	Faible

Synthèse des défauts	Arbre présentant des défauts majeurs importants et graves ; risque avéré de rupture
Sensibilité du site	Site présentant un risque fort : espace public ouvert

Bel arbre. Nombreuses cavités ouvertes au collet, qui semblent maîtrisées, entre les mâts racinaires qui restent puissants et paraissent sains. Pas de trace de grand capricorne visible.

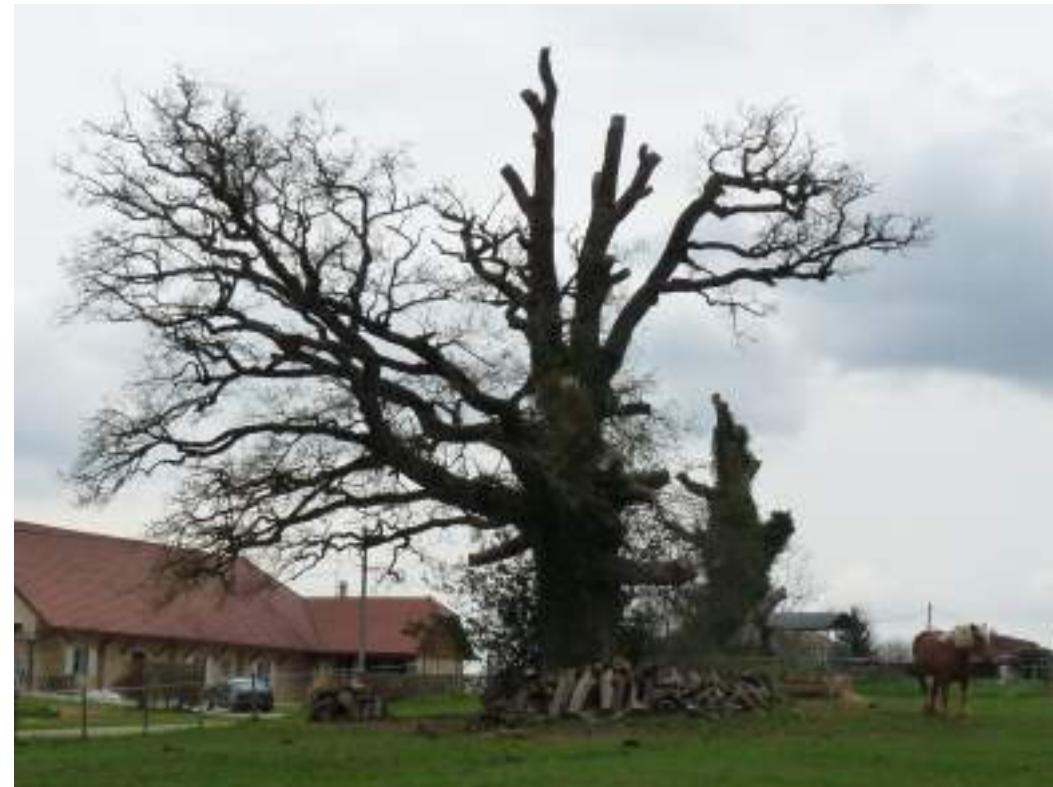
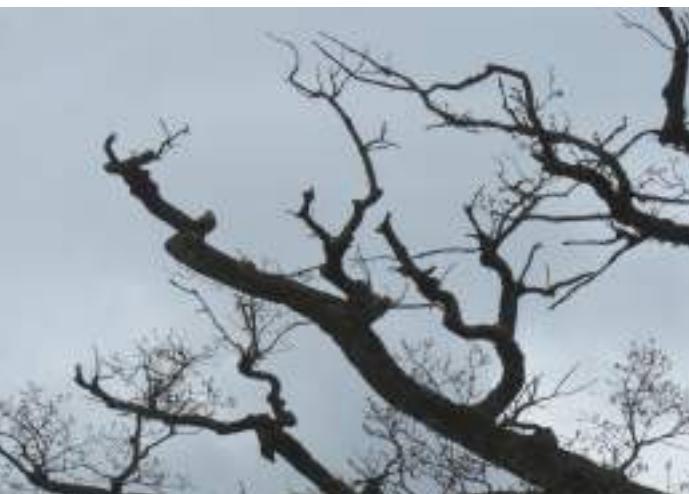
Date de l'expertise	09/04/18
Site	La chênaie d'Oussières
Numéro de l'arbre	29

Localisation	Nature du défaut	Intensité
Au collet	Grand capricorne	Forte
	Ancrage altéré	Moyenne
Au tronc	Le lierre gêne l'expertise	Moyenne
	Grand capricorne	Forte
Aux branches charpentières	Branche coupée	Forte
	Trou de pics	Forte
Dans la ramure	Bois mort	Moyenne
	Branche dépérissante	Forte

ELEMENTS DE SYNTHESE	
Synthèse des défauts	Défaut(s) irréversible(s) très grave(s), arbre condamné
Sensibilité du site	Site présentant un risque limité : pré clôturé

Altération des tissus du collet

L'arbre a été fortement taillé. Le dépérissement continue sur les branches en place. L'ancre est altérée, les tissus au collet sont morts et le bois dégradé. Arbre ruiné, en fin de maintien.

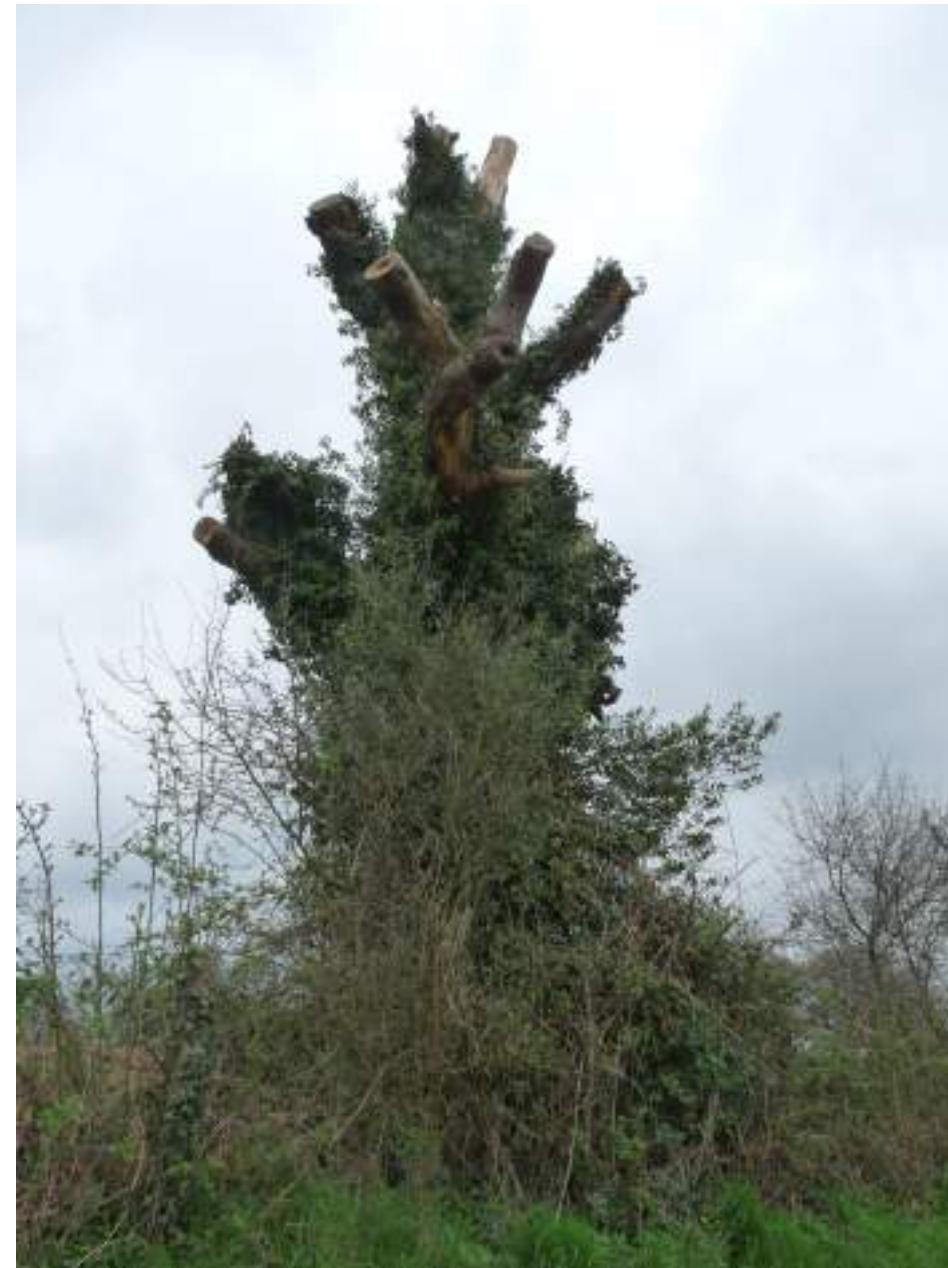
Date de l'expertise	09/04/18
Site	La chênaie d'Oussières
Numéro de l'arbre	30

Localisation	Nature du défaut	Intensité
Au collet	Grand capricorne	Très forte
Au tronc	Lierre	Très forte
	Grand capricorne	Très forte
Aux branches charpentières	Lierre	Très forte
Dans la ramure

Synthèse des défauts	Arbre ruiné, fortement réduit par la taille
Sensibilité du site	Site présentant un risque fort : bord de route
