Document unique de gestion

Site de la chênaie d'Oussières

FICHES PAR CHÊNES - Décembre 2018

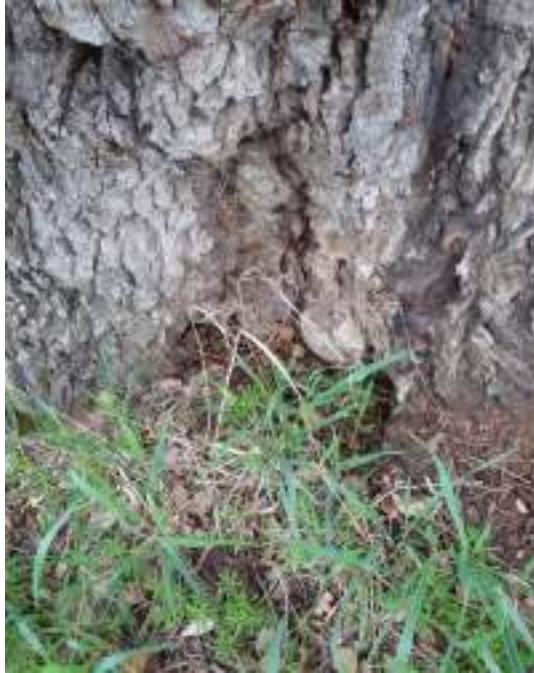
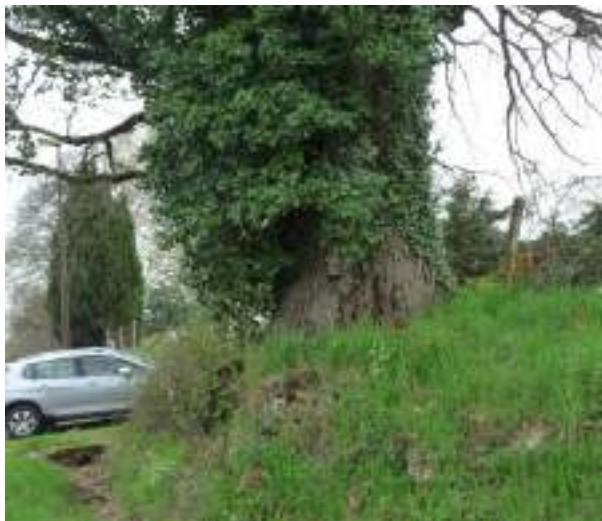
Date de l'expertise	09/04/18
Site	La chênaie d'Oussières
Numéro de l'arbre	31

Localisation	Nature du défaut	Intensité
Au collet	Ancrage altéré	Forte
	Grand capricorne	Forte
Au tronc	Cavité ouverte	Forte
	Grand capricorne	Moyenne
Aux branches charpentières	Lierre	Très forte
	Plaie	Moyenne
Dans la ramure	Bois mort	Moyenne

Synthèse des défauts	Défaut(s) irréversible(s) grave(s), arbre condamné
Sensibilité du site	Site présentant un risque fort : haut de talus, bord de route

Altération des tissus du collet

L'arbre est situé en haut de talus. Les racines ont été coupées en partie lors de la réfection du talus. Présence de capricorne et de sciure au collet, activité xylophage. Forte cavité dans le tronc. Le houppier semble correct mais assez clair et le lierre limite l'observation. Le risque majeur est un basculement de l'arbre.

Ancre défectueux, haut de talus, cible forte

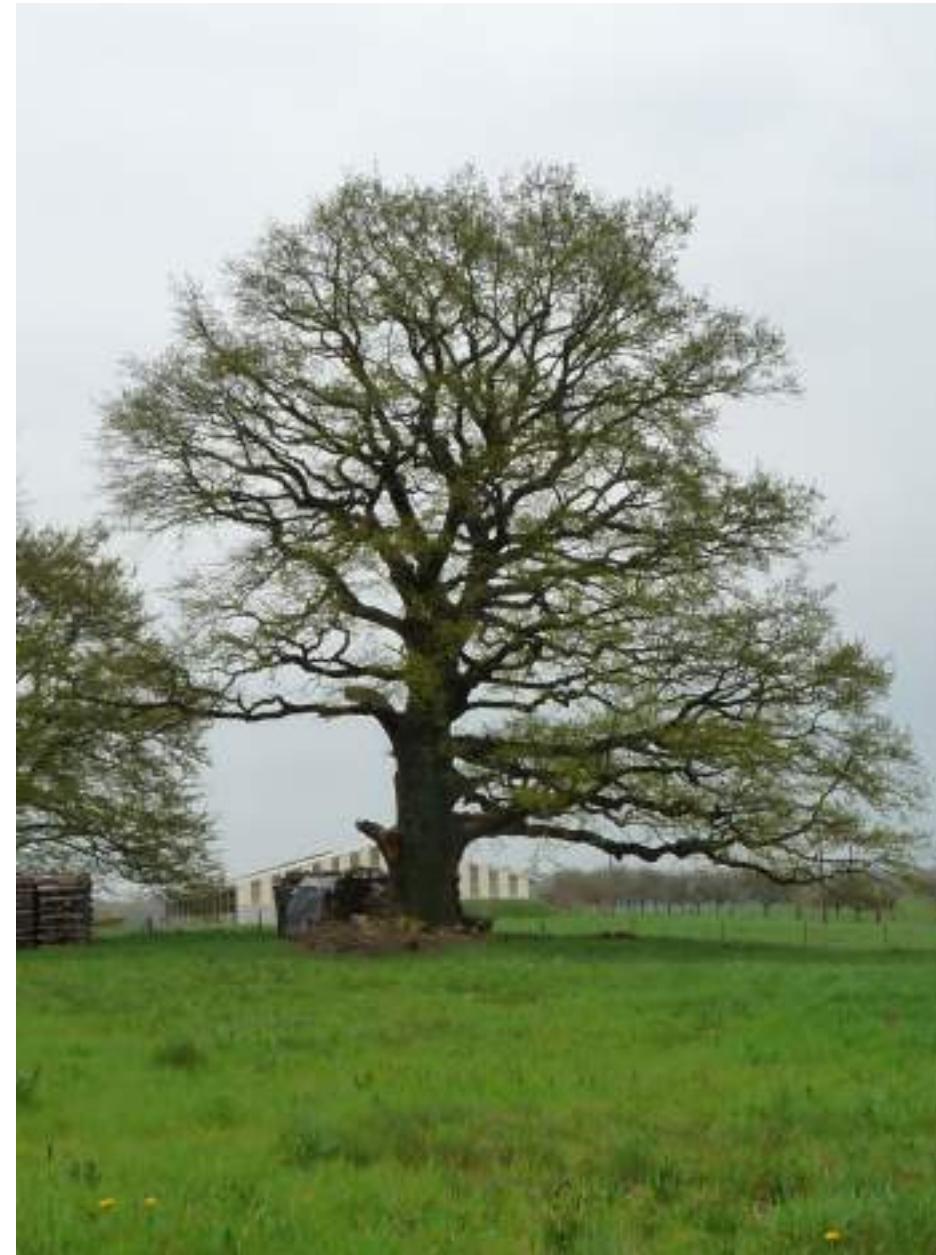
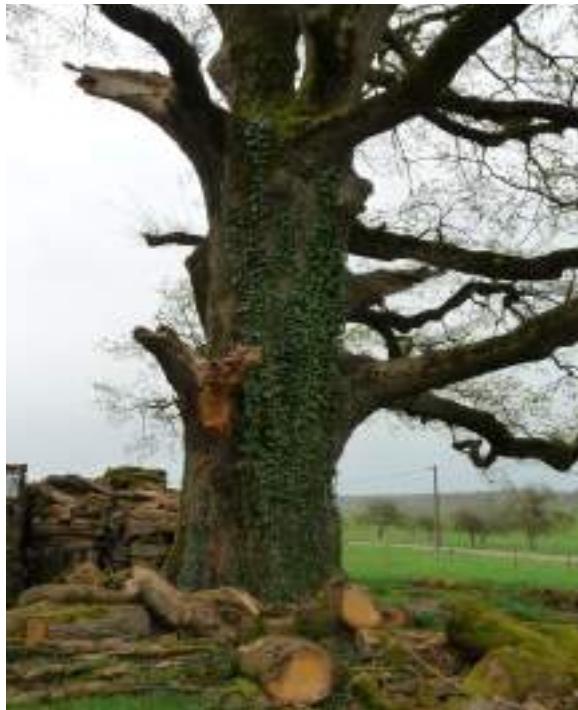
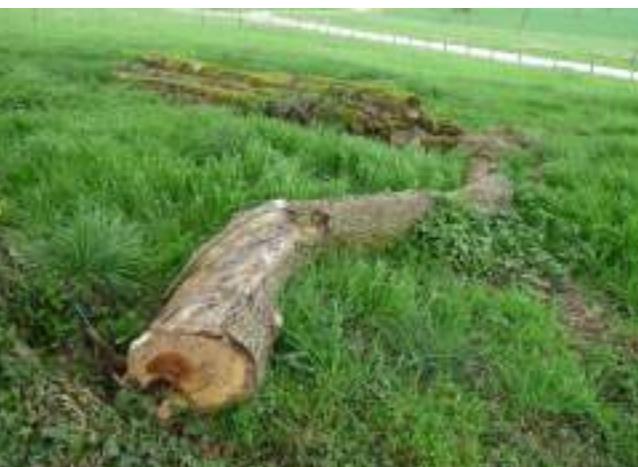
Date de l'expertise	09/04/18
Site	La chênaie d'Oussières
Numéro de l'arbre	32

Localisation	Nature du défaut	Intensité
Au collet	Cavité ouverte	Moyenne
Au tronc	Méplat	Moyenne
Aux branches charpentières	Branche cassée	Très forte
Dans la ramure	Bois mort	Faible

ELEMENTS DE SYNTHESE	
Synthèse des défauts	Arbre présentant des défauts majeurs importants et graves ; risque avéré de rupture
Sensibilité du site	Site présentant un risque limité : pré clôturé, extérieur du village

L'arbre est globalement correct mais les ruptures de grosses branches basses sont nombreuses. Le risque est limité par la localisation de l'arbre, isolée. Le port de ce chêne reste très intéressant.
--

Niveau de risque/ cible	Limité	
Préconisations	Pas de stationnement sous l'arbre ; périmètre de sécurité au droit de la couronne si ouverture au public (chemin)	
Surveillance	Bisannuelle

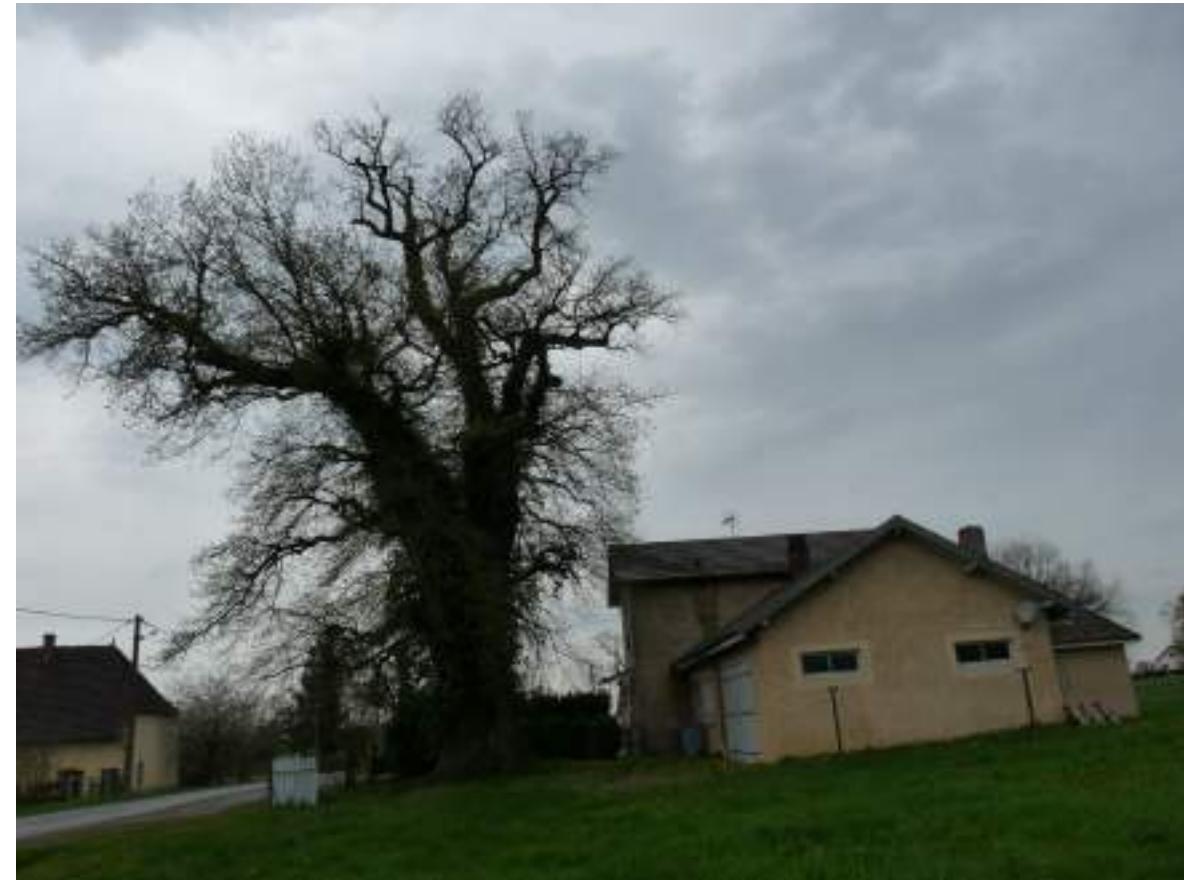
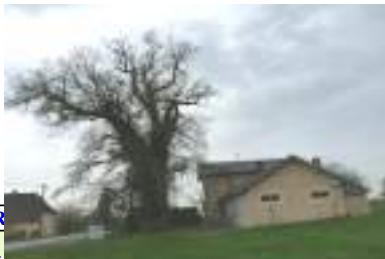
Date de l'expertise	09/04/18
Site	La chênaie d'Oussières
Numéro de l'arbre	33

PRINCIPAUX DEFAUTS DE L'ARBRE		
Localisation	Nature du défaut	Intensité
Au collet	Cavité ouverte	Forte
	Ganoderme luisant	Moyenne
Au tronc	Grand capricorne	Forte
	Le lierre gêne l'expertise	Forte
Aux branches charpentières	Grand capricorne	Forte
Dans la ramure	Bois mort	Moyenne

ELEMENTS DE SYNTHESE	
Synthèse des défauts	Défaut(s) irréversible(s), grave(s), arbre condamné
Sensibilité du site	Site présentant un risque fort : proximité de la fromagerie

OBSERVATIONS COMPLEMENTAIRES	
Arbre de très gros diamètre ; déteriorant en cime. Altération au collet, présence de grand capricorne, de ganoderme. Une partie des tissus sont morts , l'ancre est altérée. Les dégâts du capricorne semblent très importants au niveau du tronc mais sont masqués par la présence très forte du lierre. Les galeries sont visibles au niveau de toutes les coupes récentes de charpentières. Risque de rupture de branches, mais aussi de l'arbre entier.
