DEMANDE DE DÉROGATION AUX INTERDICTIONS DE CAPTURE D'ESPÈCES ANIMALES PROTÉGÉES, AUX INTERDICTIONS D'ENLÈVEMENT DE SPÉCIMENS D'ESPÈCES ANIMALES PROTÉGÉES, À L'INTERDICTION DE PERTURBATION INTENTIONNELLE DE SPÉCIMENS D'ESPÈCES ANIMALES PROTÉGÉES, AUX INTERDICTIONS D'ALTÉRER, DÉGRADER DES SITES DE REPRODUCTION DE SPÉCIMENS D'ESPÈCES ANIMALES PROTÉGÉES, ET AUX INTERDICTIONS D'ALTÉRER, DÉGRADER DES AIRES DE REPOS DE SPÉCIMENS D'ESPÈCES ANIMALES PROTÉGÉES

Programme travaux d'entretien des ouvrages d'arts départementaux : Procédure d'évaluation des impacts sur les chiroptères

**Programme d'entretien des ouvrages d'art 2018
Demande de dérogation**

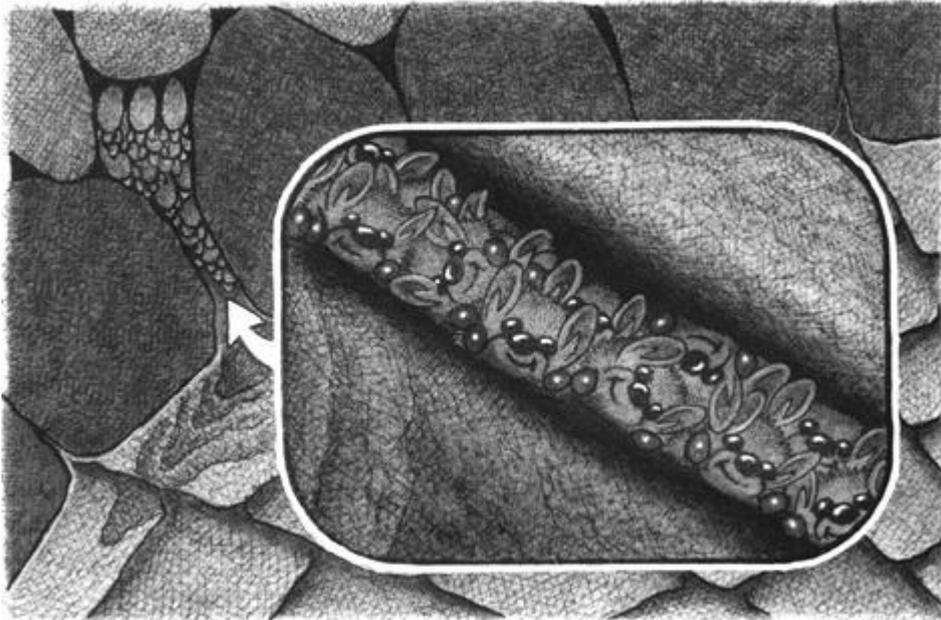
1.7.1.1 Disjointement des moellons

Ils peuvent être colonisés par une demi-douzaine d'espèces : individus isolés ou essaims de femelles en reproduction. Certains disjointements permettent aux chauves-souris de disparaître à l'intérieur du pont. Les disjointements du tablier sont aussi parfois colonisés.

(Image Source Société Française pour l'Étude et la Protection de Mammifères))

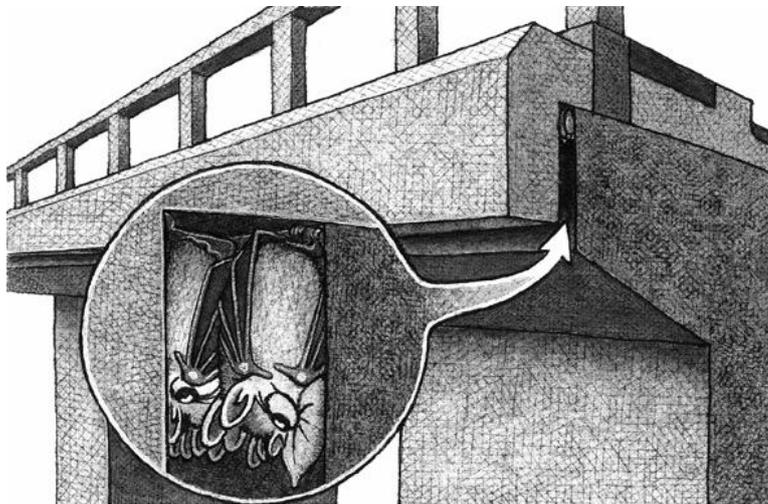
1.7.1.2 Sous les corniches des ouvrages béton

Il faut que ces disjoncteurs sous les corniches ne soient pas comblés par des injections de béton. Ces parties de l'ouvrage ne sont que très rarement soumises à des travaux ; ce sont donc des gîtes très pérennes.

(image SFEPM)

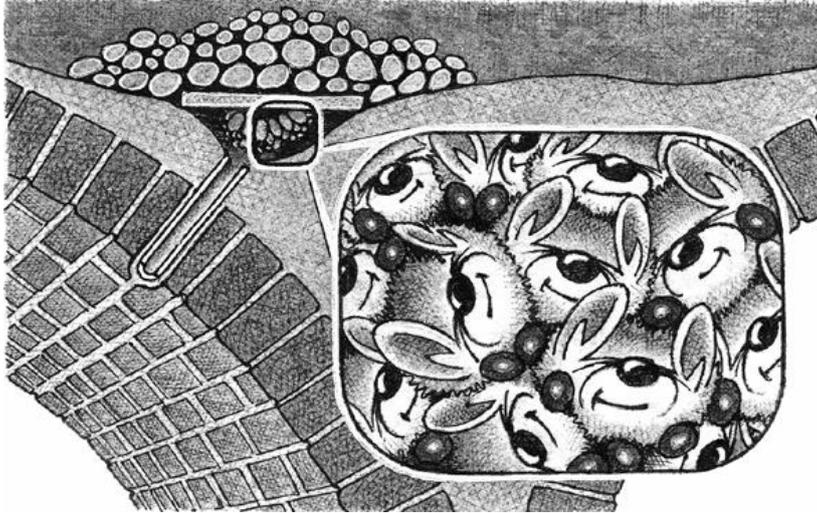
1.7.1.3 Les fonds de drains

En suivant ces conduits, des espèces comme le Murin de Daubenton peuvent atteindre de petites loges invisibles où les femelles vont se serrer en un groupe compact avec leurs petits.

(image SFEPM)

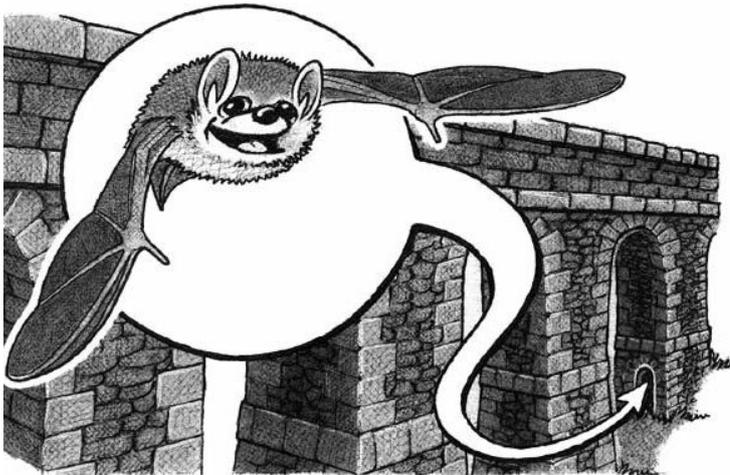
1.7.1.4 Les parties creuses des ouvrages

Les parties creuses accessibles des ouvrages offrent d'excellents refuges à des espèces qui n'aiment pas ramper pour atteindre leur gîte ; c'est le cas du Minoptère de Schreibers et du Rhinolophe.

(Image SFEPM)

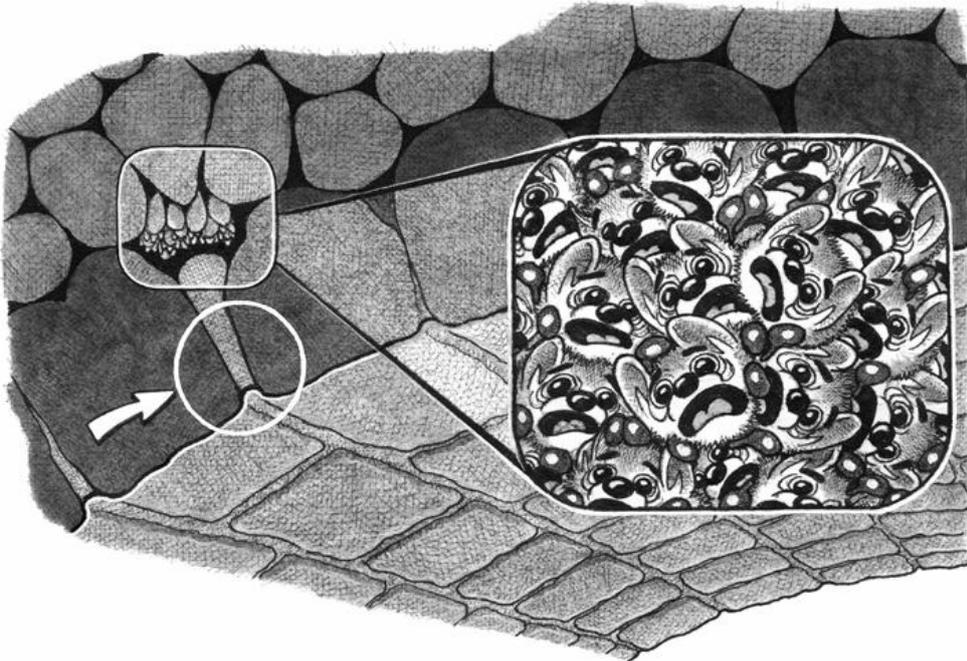
1.7.2.1 Sous les corniches des ponts en béton

En cas de travaux lourds : marteaux piqueurs, forages, ou même lors d'une destruction d'ouvrage, les chauves-souris s'enfoncent toujours au plus profond de leur gîte plutôt que de le quitter. Il est possible lors des jointements des tympans, que des chauves-souris soient involontairement emmurées vivantes par une injection de béton.

(Image SFEPM)

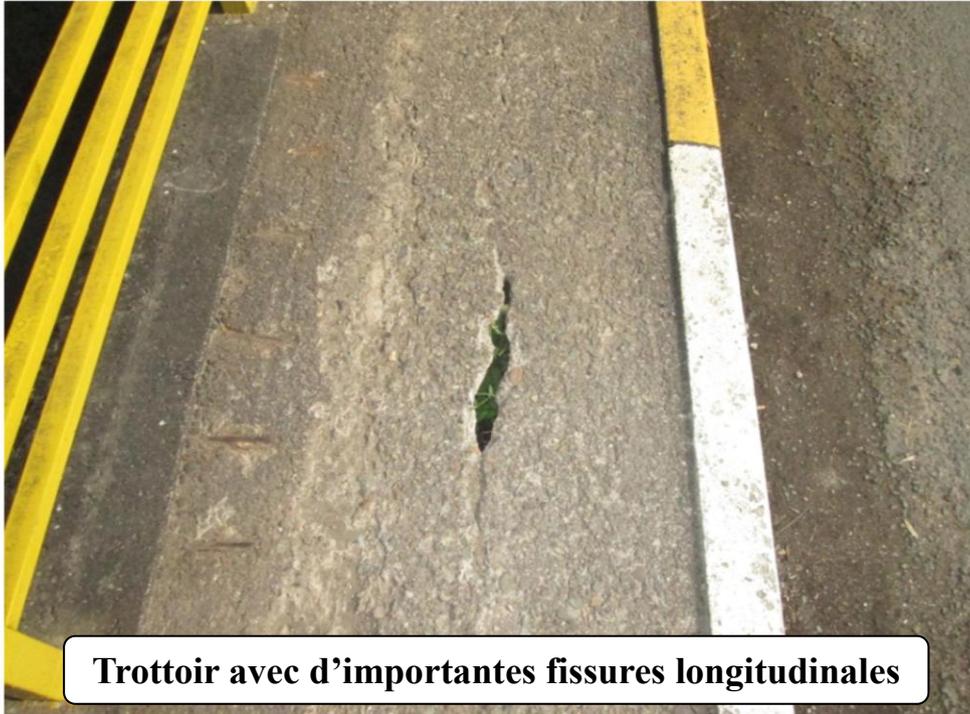
Trottoir avec d'importantes fissures longitudinales

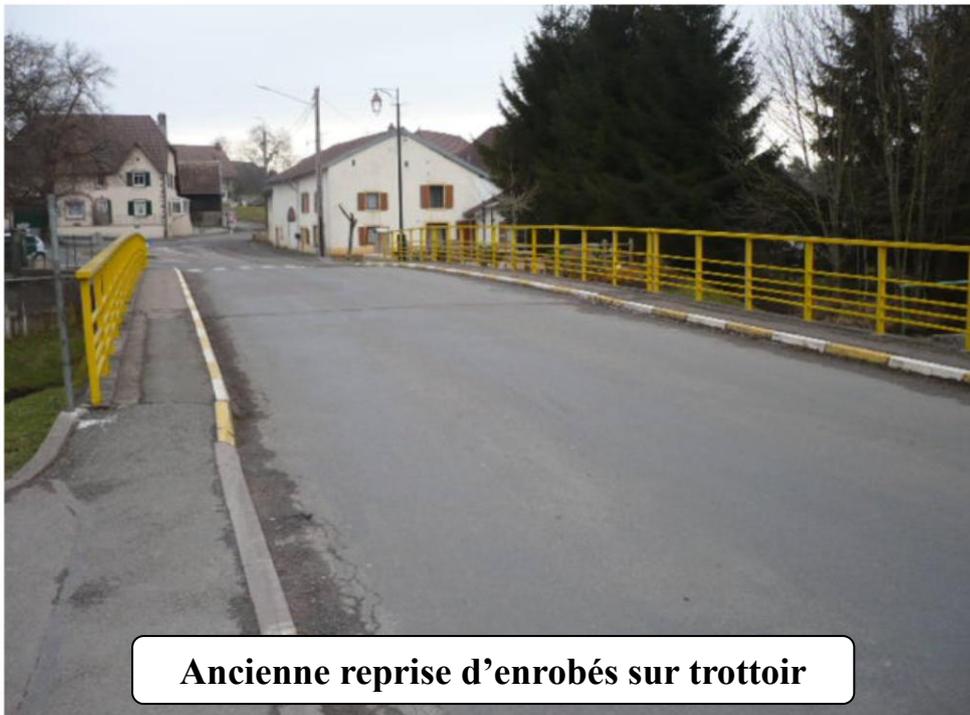
Ancienne reprise d'enrobés sur trottoir

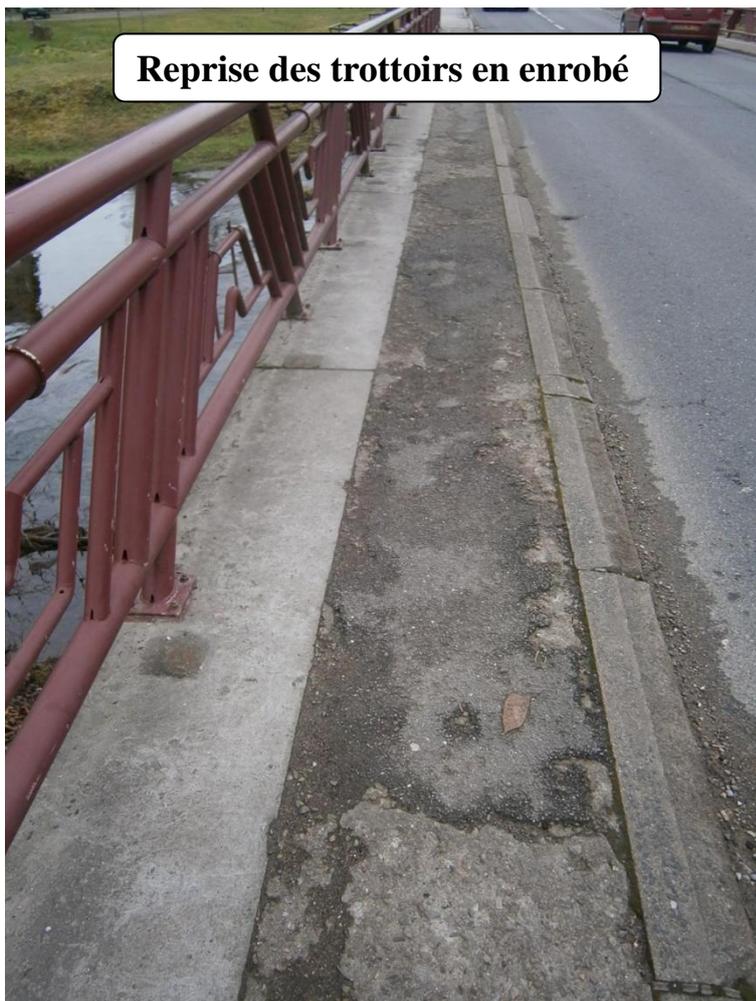
Reprise des trottoirs en enrobé

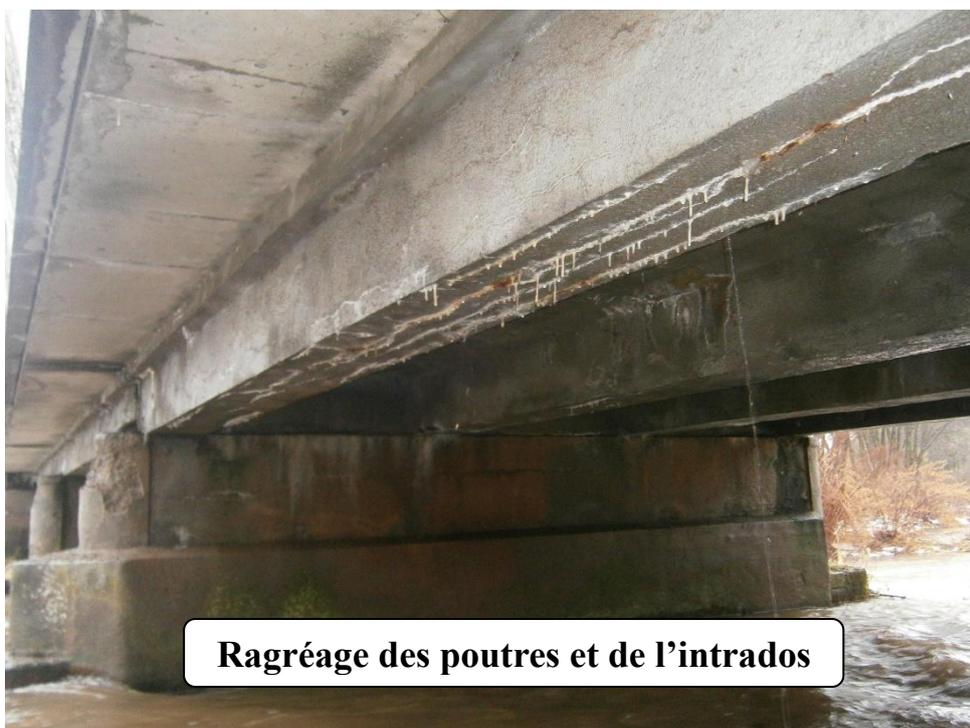
Ragréage des poutres et de l'intrados

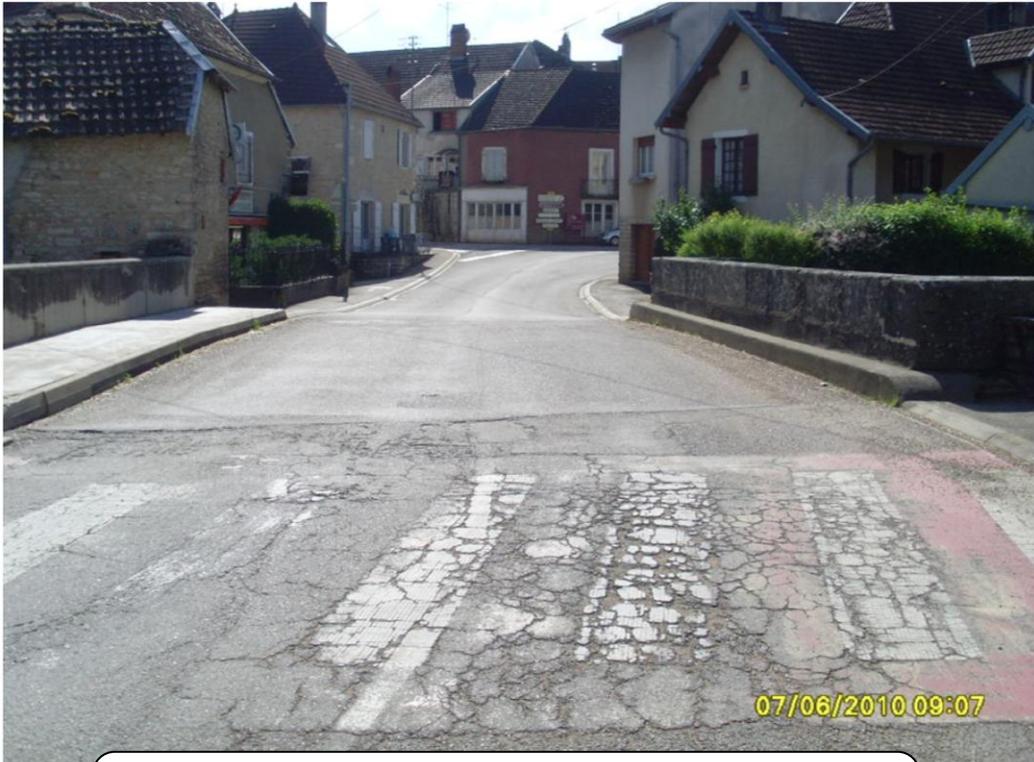
Pose de nouvelle bordures, réalisation de l'étanchéité et mise en œuvre d'enrobés

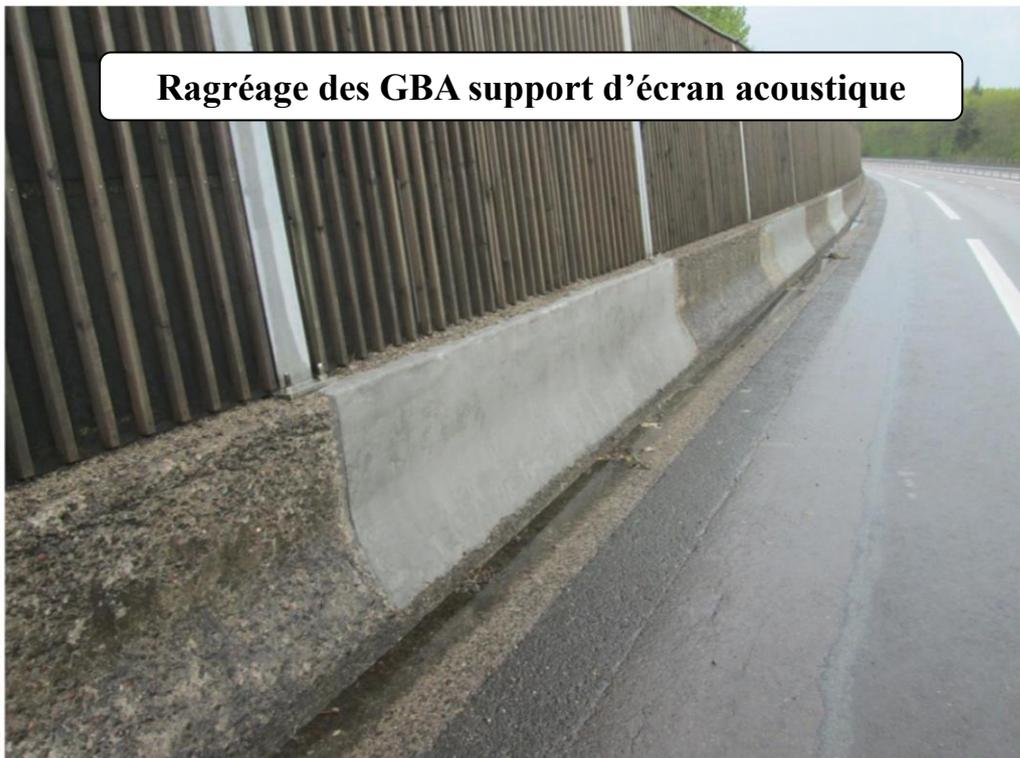
Ragréage des GBA support d'écran acoustique

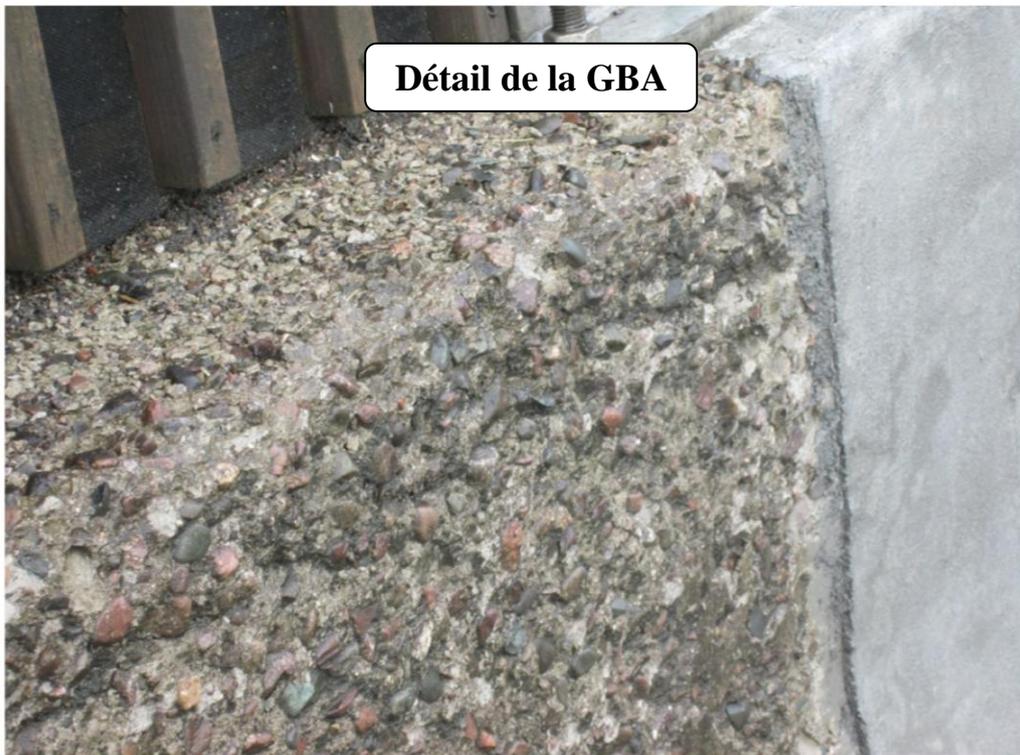
Détail de la GBA

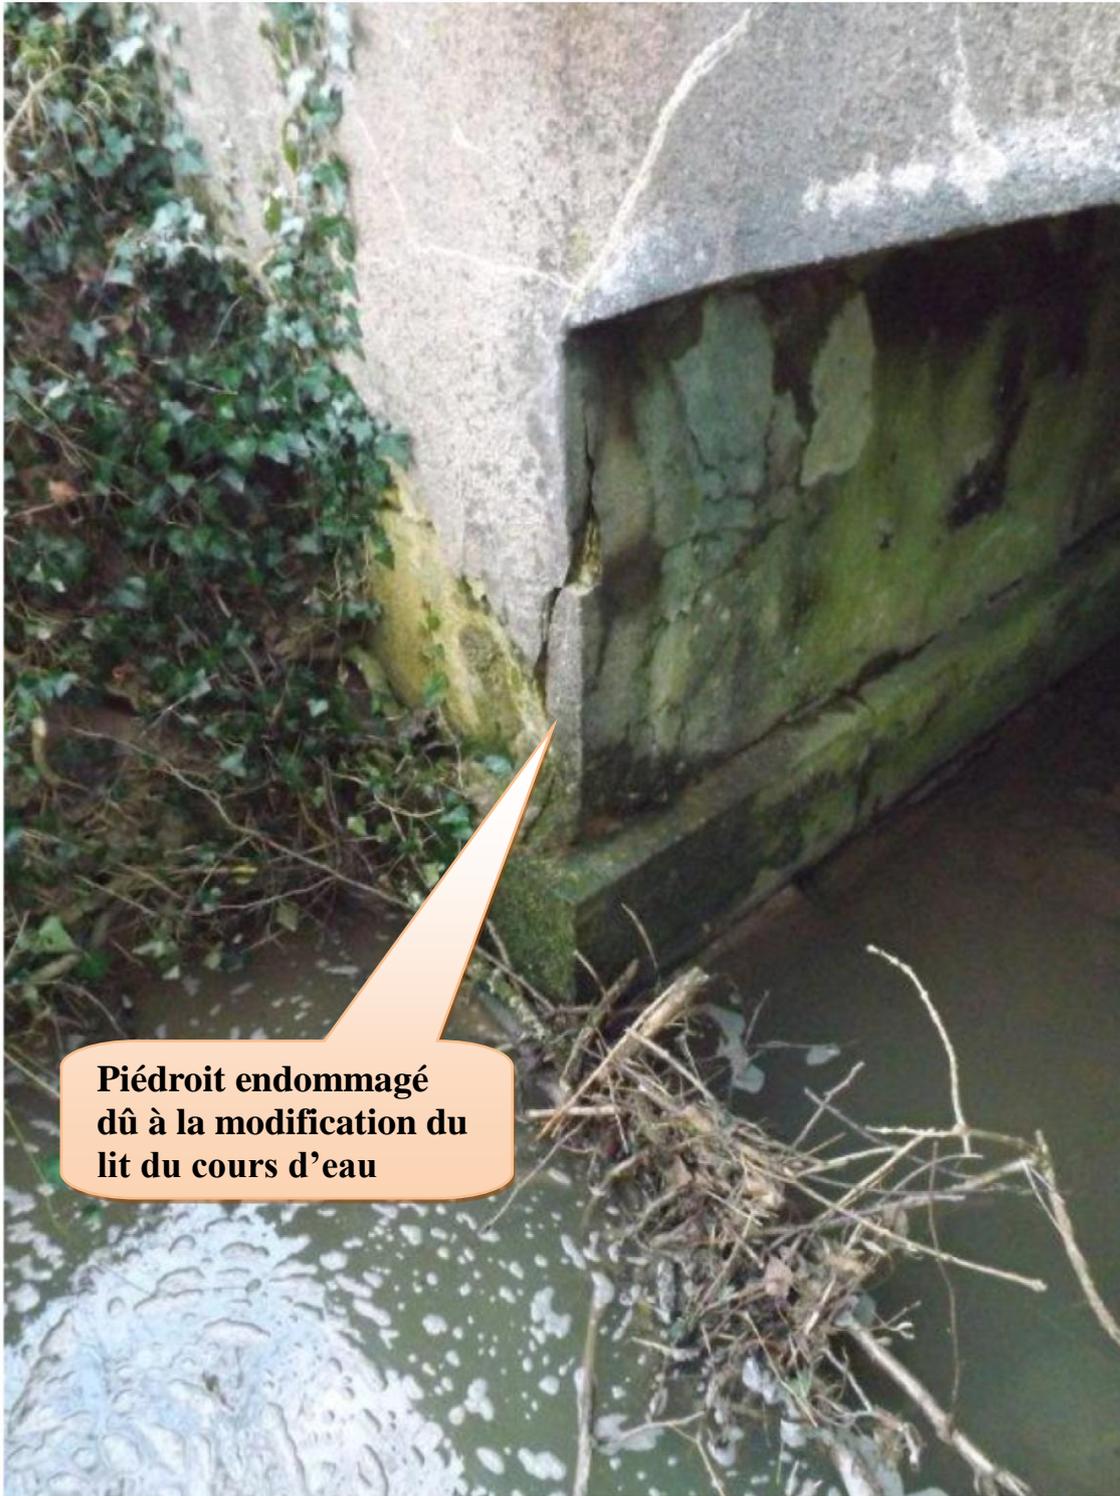
**Piédroit endommagé
dû à la modification du
lit du cours d'eau**

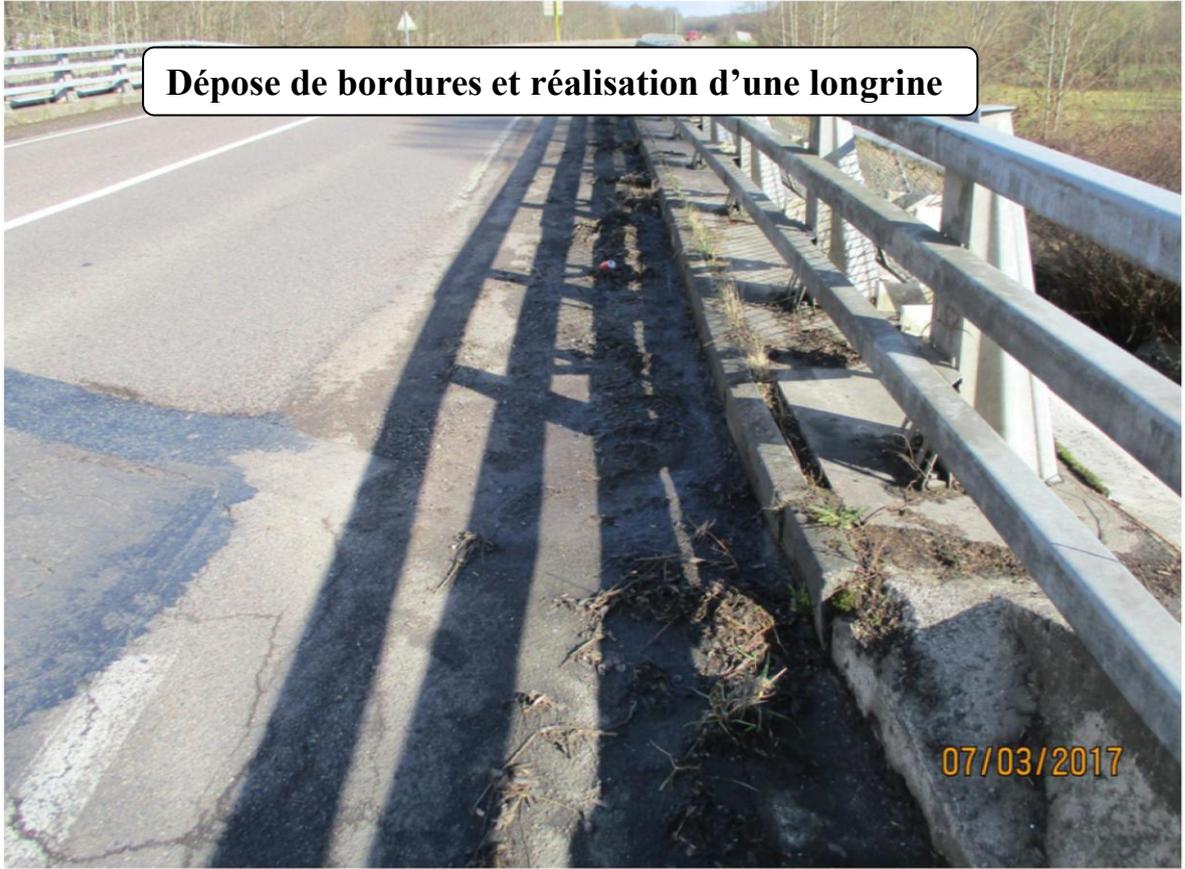
Dépose de bordures et réalisation d'une longrine

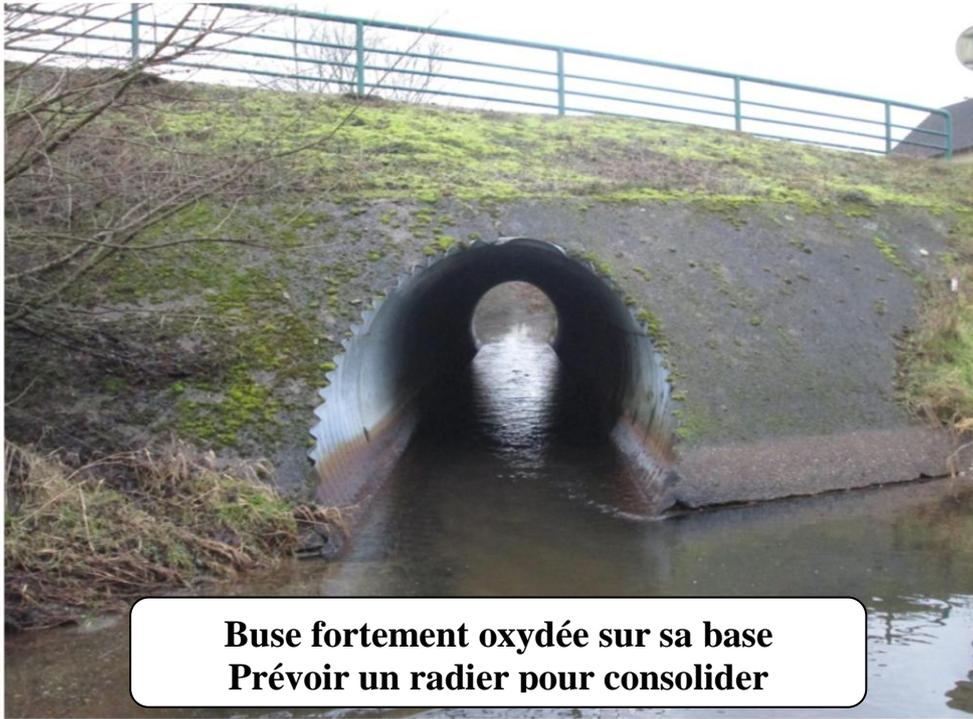
**Buse fortement oxydée sur sa base
Prévoir un radier pour consolider**

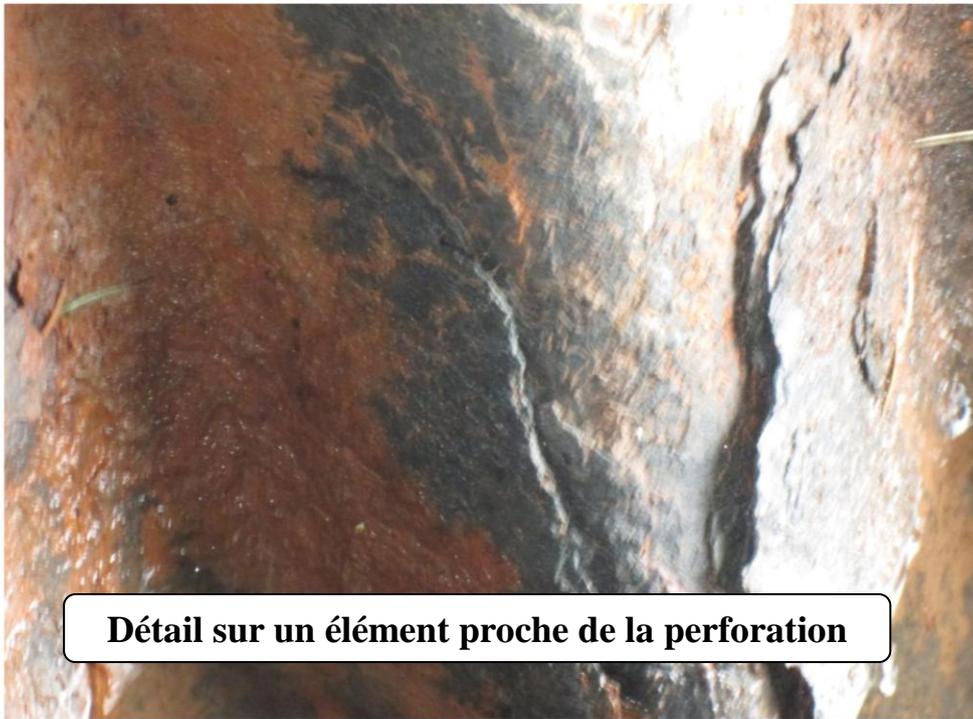
Détail sur un élément proche de la perforation

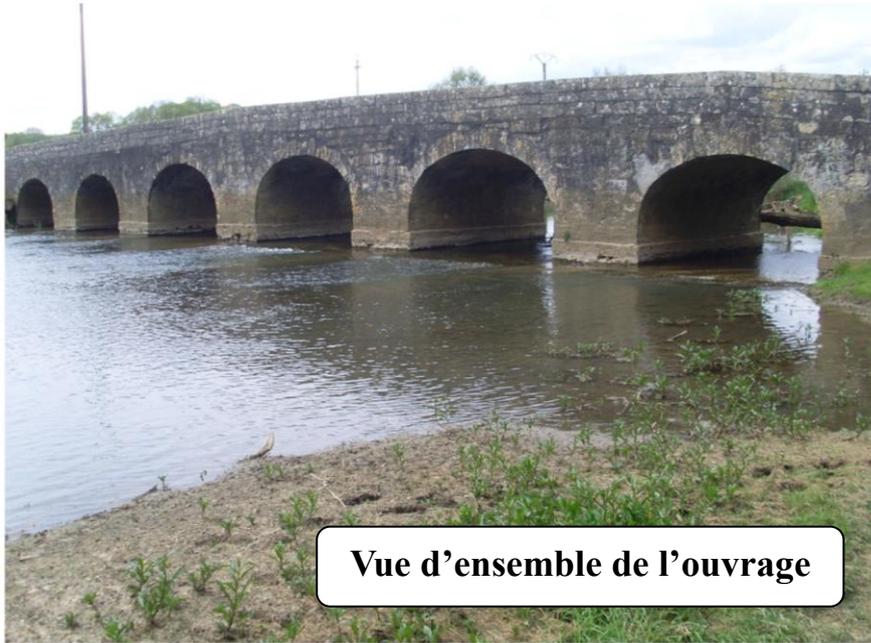
Vue d'ensemble de l'ouvrage

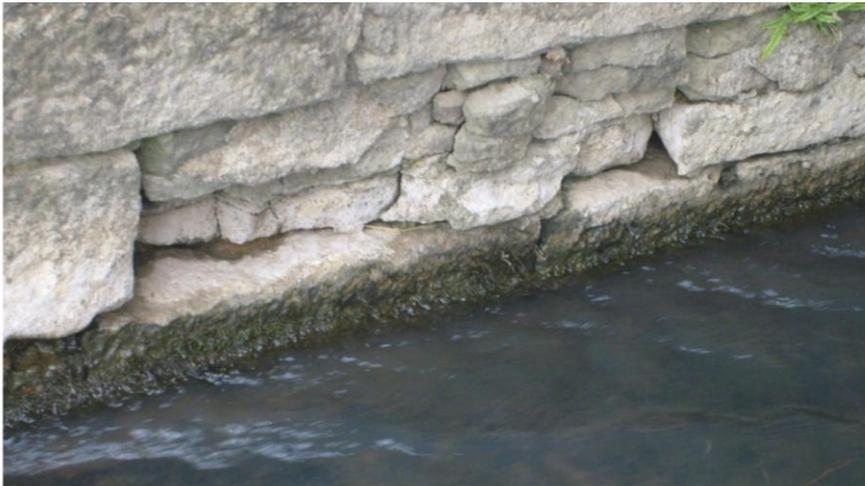
**Partie basse
d'une pile**

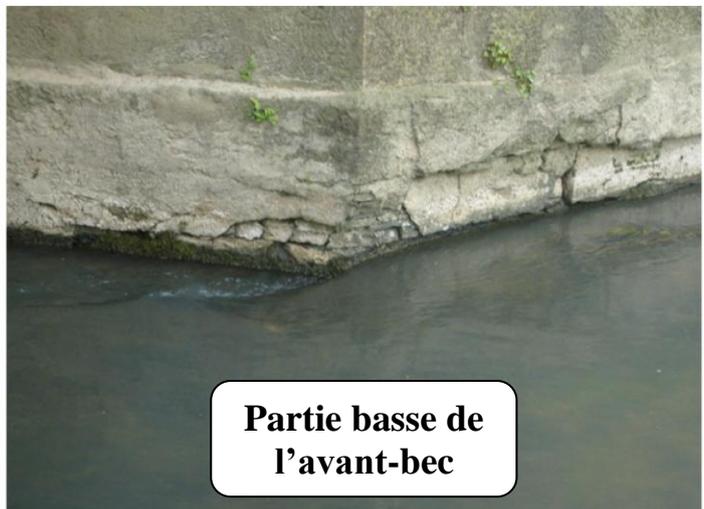
**Partie basse de
l'avant-bec**

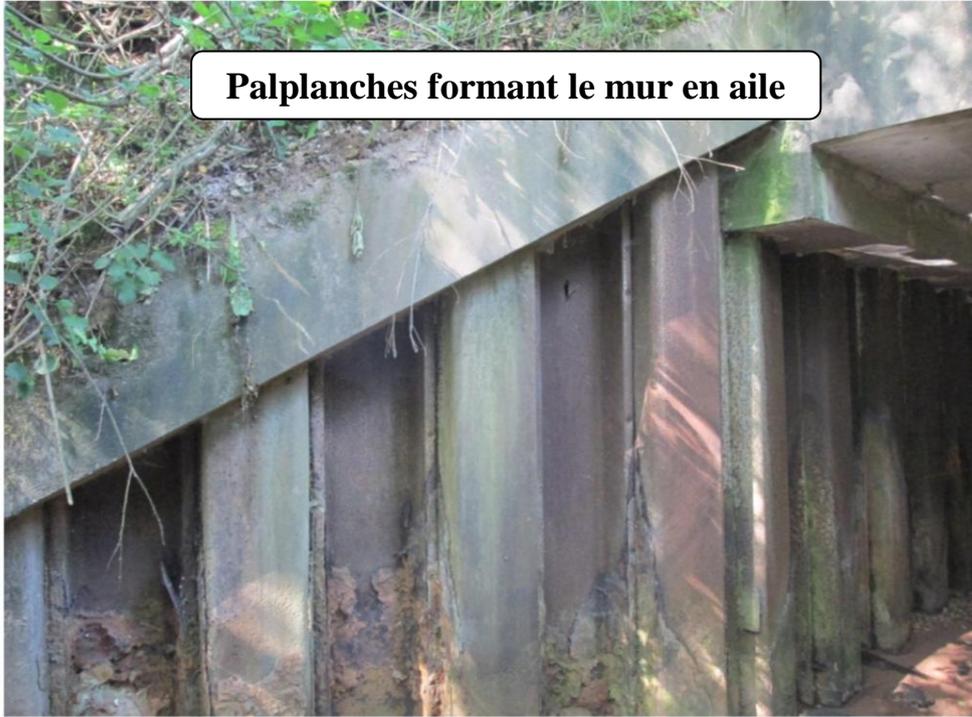
Palplanches formant le mur en aile

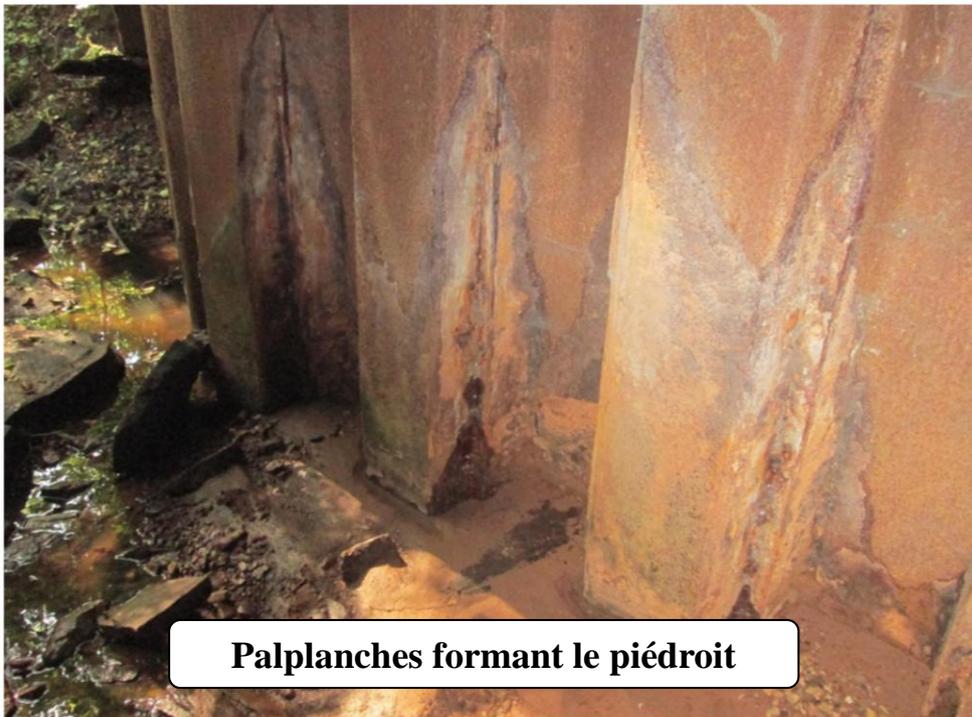
Palplanches formant le piédroit

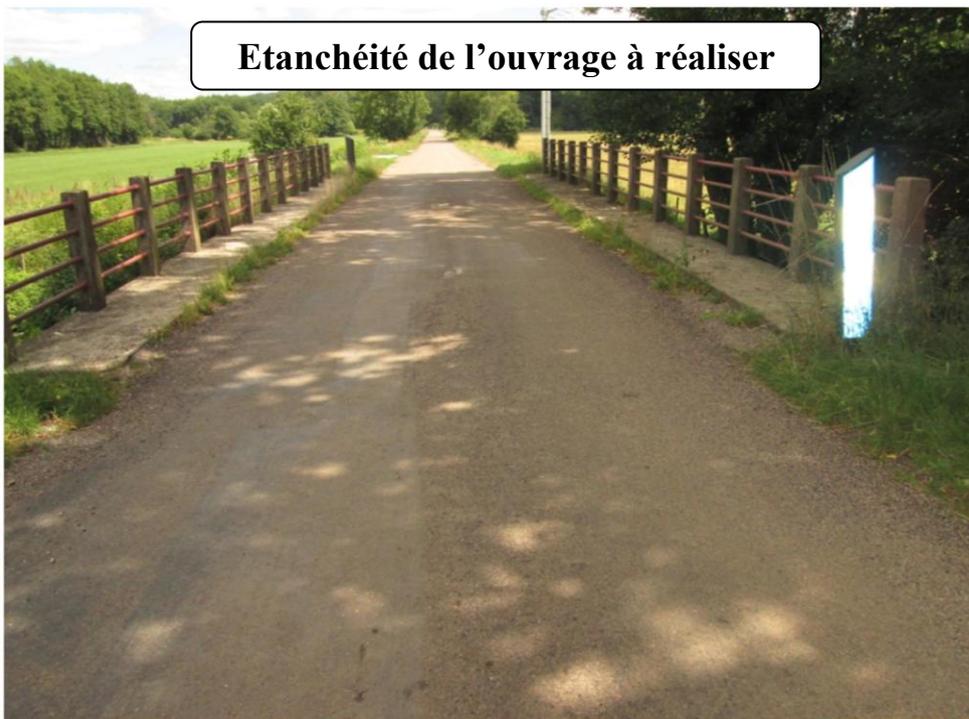
Étanchéité de l'ouvrage à réaliser

Intrados mouillé suite à une mauvaise étanchéité

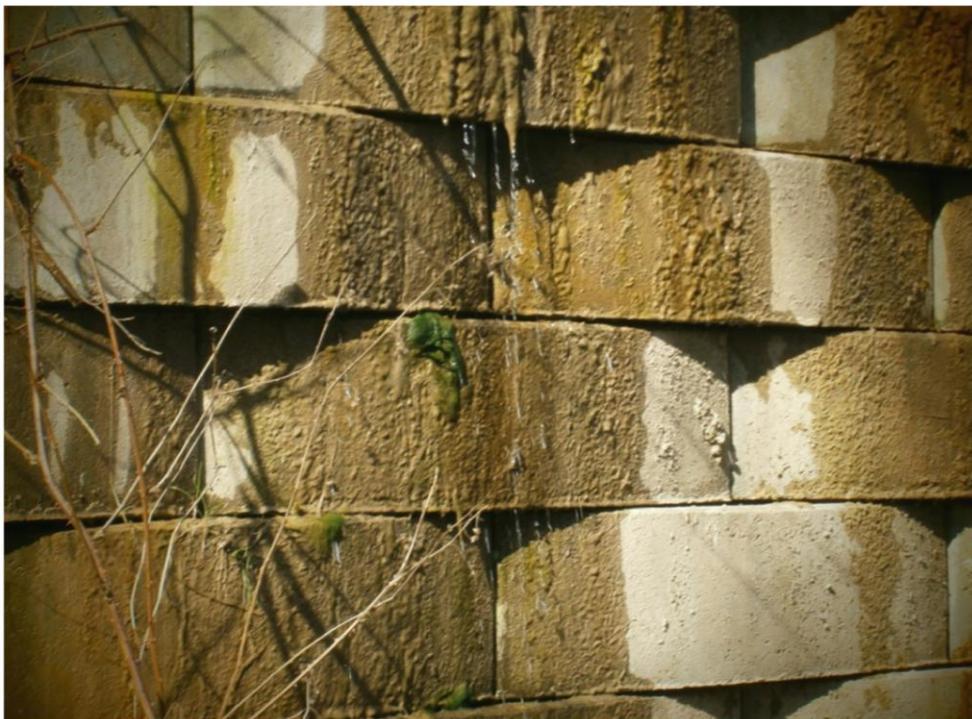
Drainage à l'arrière du mur de soutènement

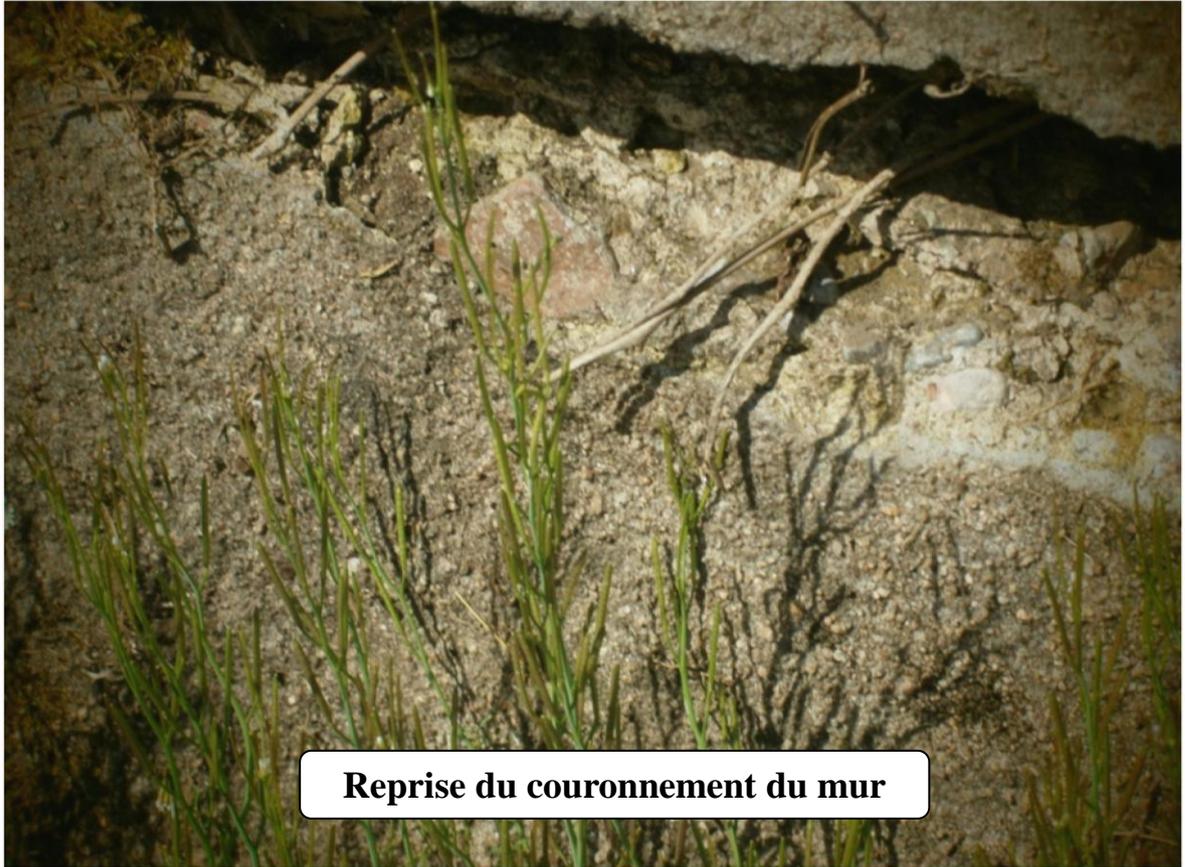
Reprise du couronnement du mur

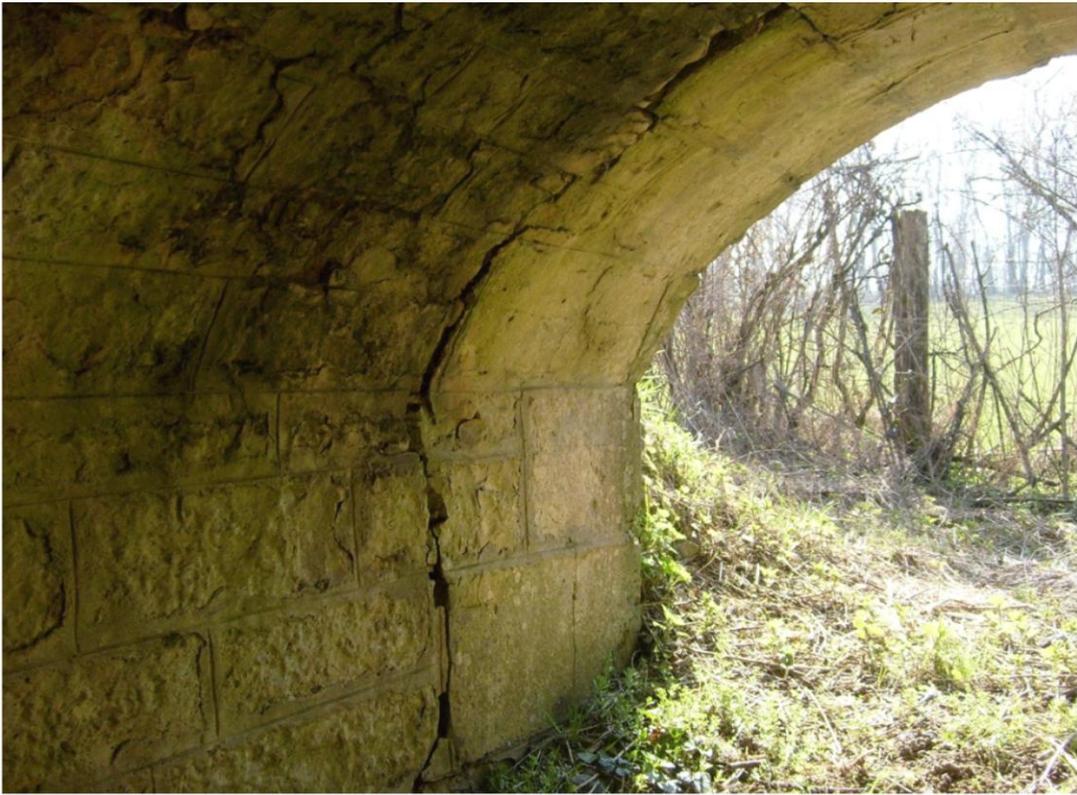
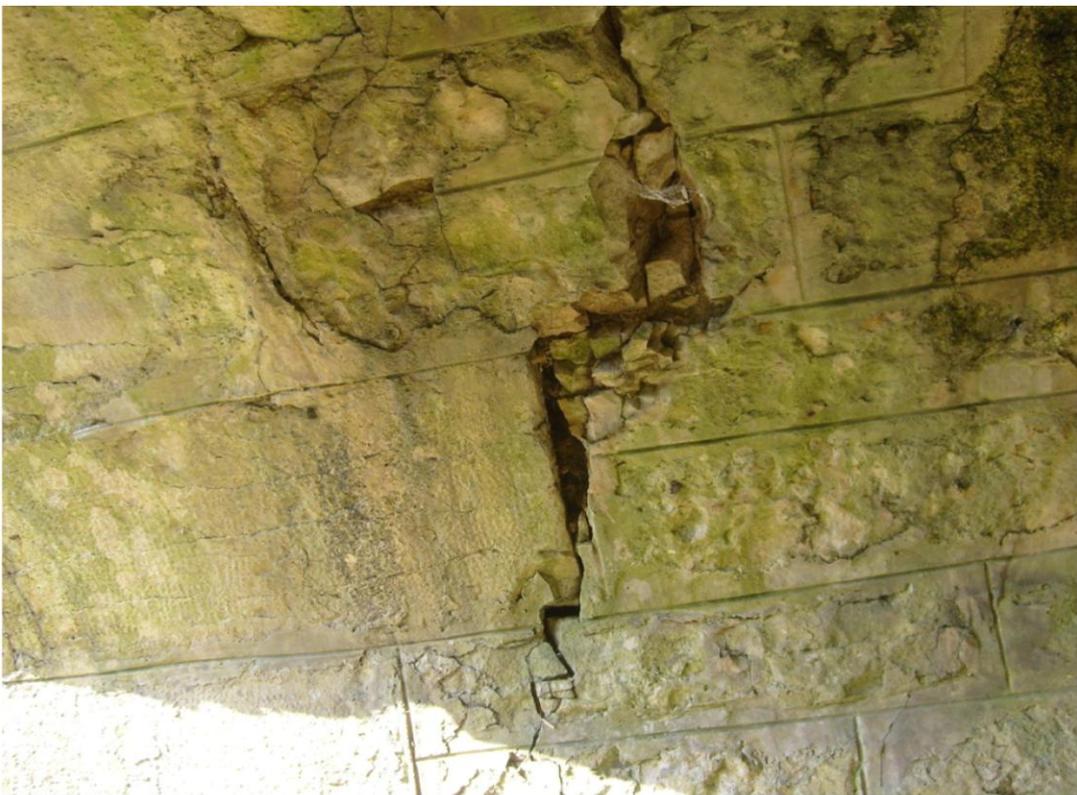
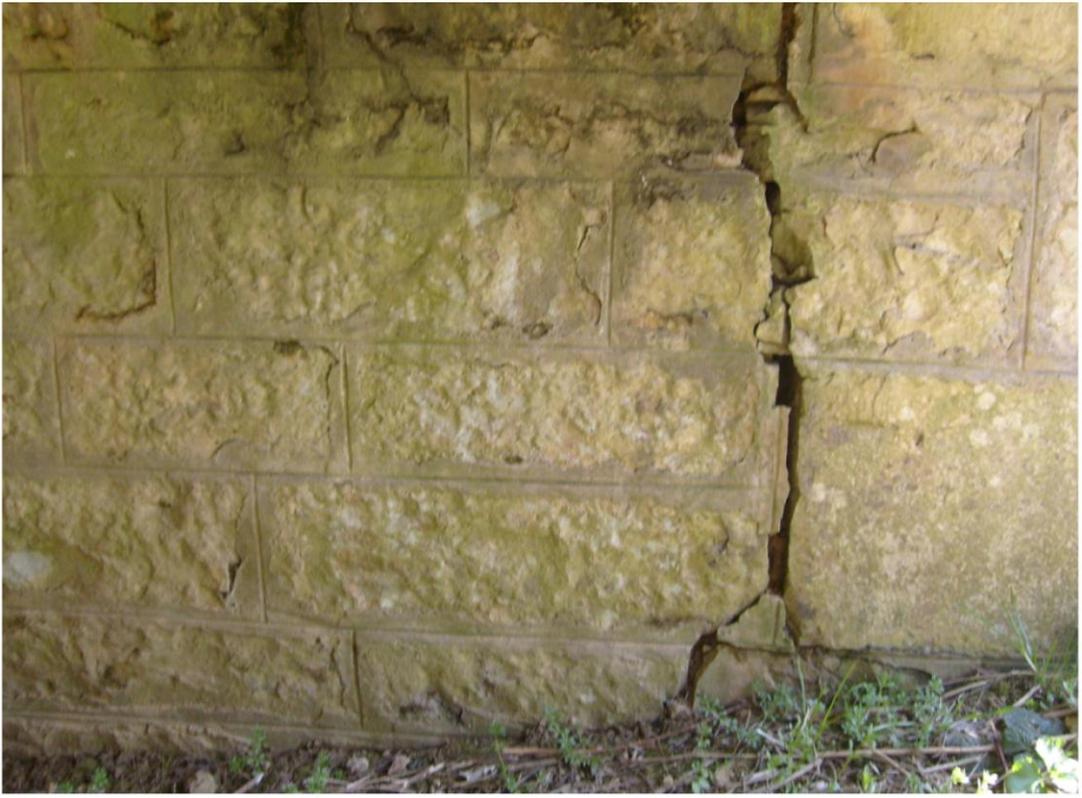
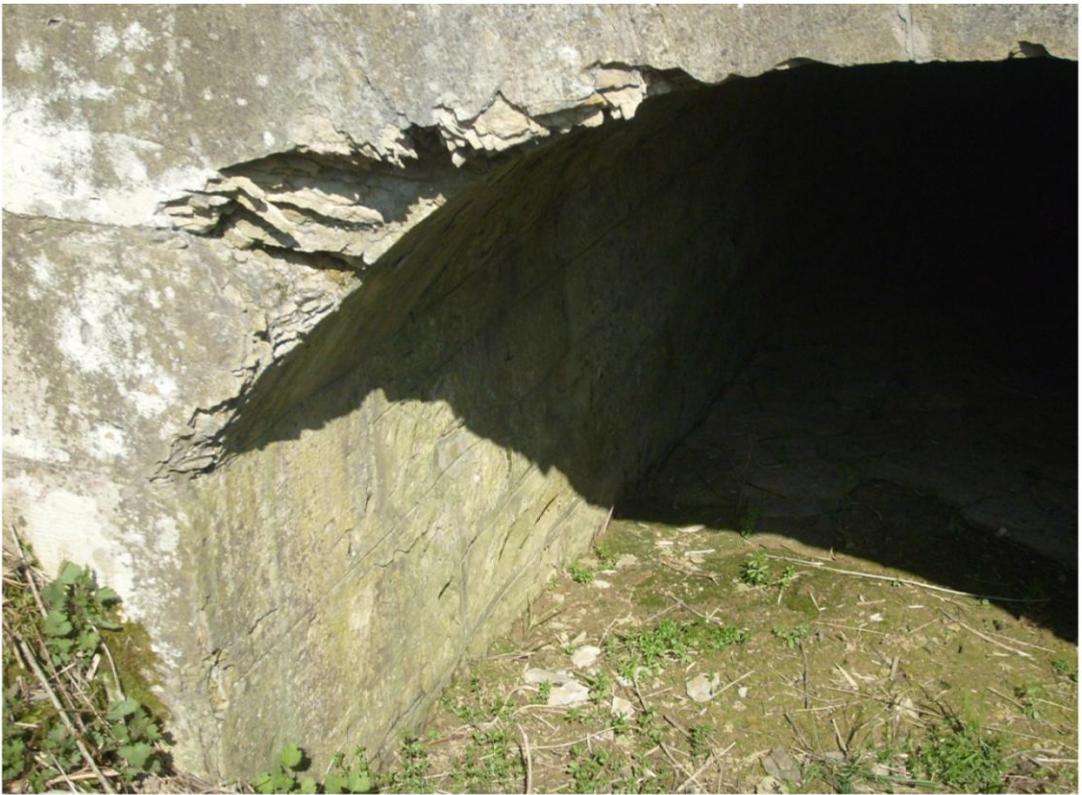
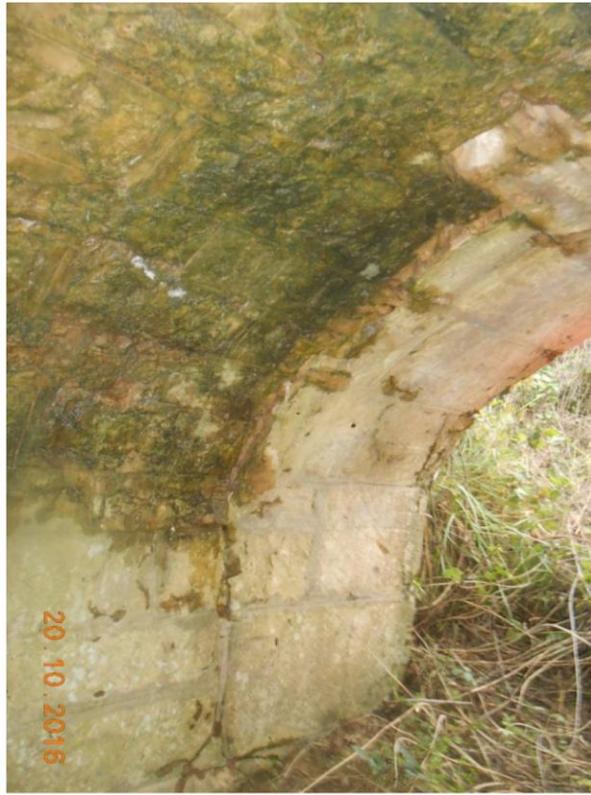
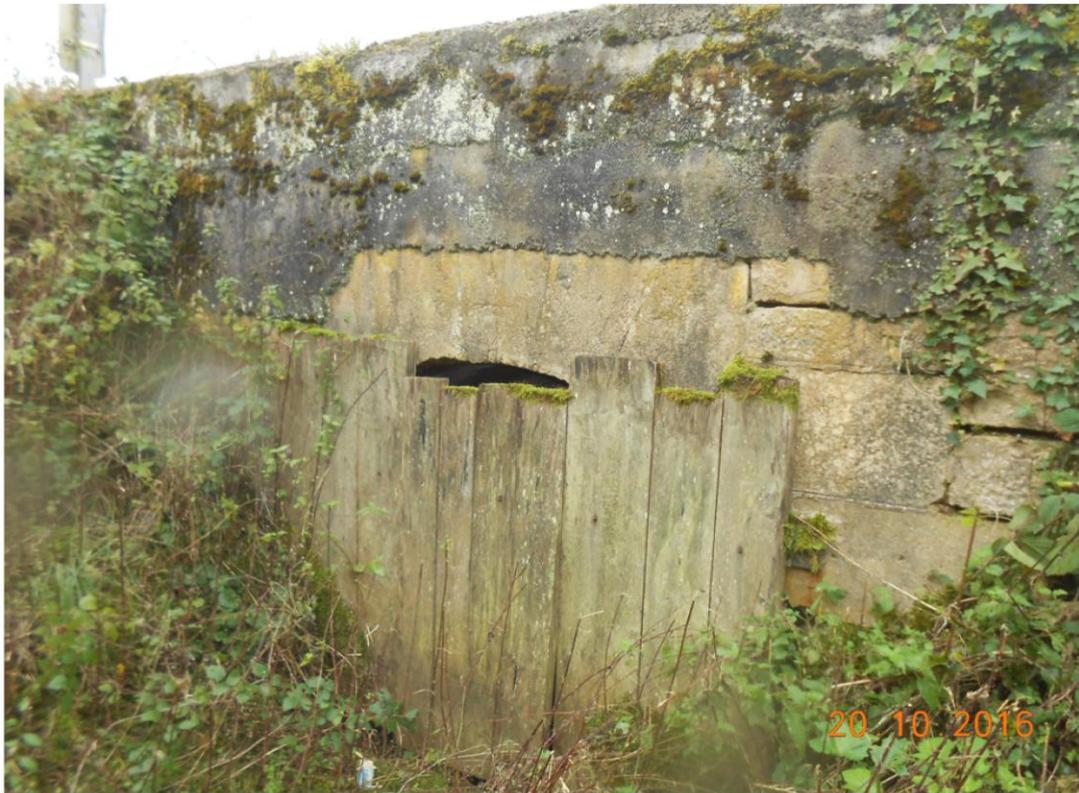
Pont sur RD 13 au PR 33+757 à NOIDANS LE FERROUX

Lors de la réalisation des travaux de rejointoiement des maçonneries du tympan, si les chiroptères sont présents dans les lacunes et les fissures.

Toutefois, le Département s'engage à ne pas rejointoyer les éventuelles fissures présentes sous les voûtes maçonnées. Cette partie de l'ouvrage pourra donc toujours servir d'habitat pour ces espèces.
