DEMANDE DE DÉROGATION AUX INTERDICTIONS DE CAPTURE D'ESPÈCES ANIMALES PROTÉGÉES, AUX INTERDICTIONS D'ENLÈVEMENT DE SPÉCIMENS D'ESPÈCES ANIMALES PROTÉGÉES, À L'INTERDICTION DE PERTURBATION INTENTIONNELLE DE SPÉCIMENS D'ESPÈCES ANIMALES PROTÉGÉES, AUX INTERDICTIONS D'ALTÉRER, DÉGRADER DES SITES DE REPRODUCTION DE SPÉCIMENS D'ESPÈCES ANIMALES PROTÉGÉES, ET AUX INTERDICTIONS D'ALTÉRER, DÉGRADER DES AIRES DE REPOS DE SPÉCIMENS D'ESPÈCES ANIMALES PROTÉGÉES

Programme travaux d'entretien des ouvrages d'arts départementaux : Procédure d'évaluation des impacts sur les chiroptères

**Programme d'entretien des ouvrages d'art 2018
Demande de dérogation**

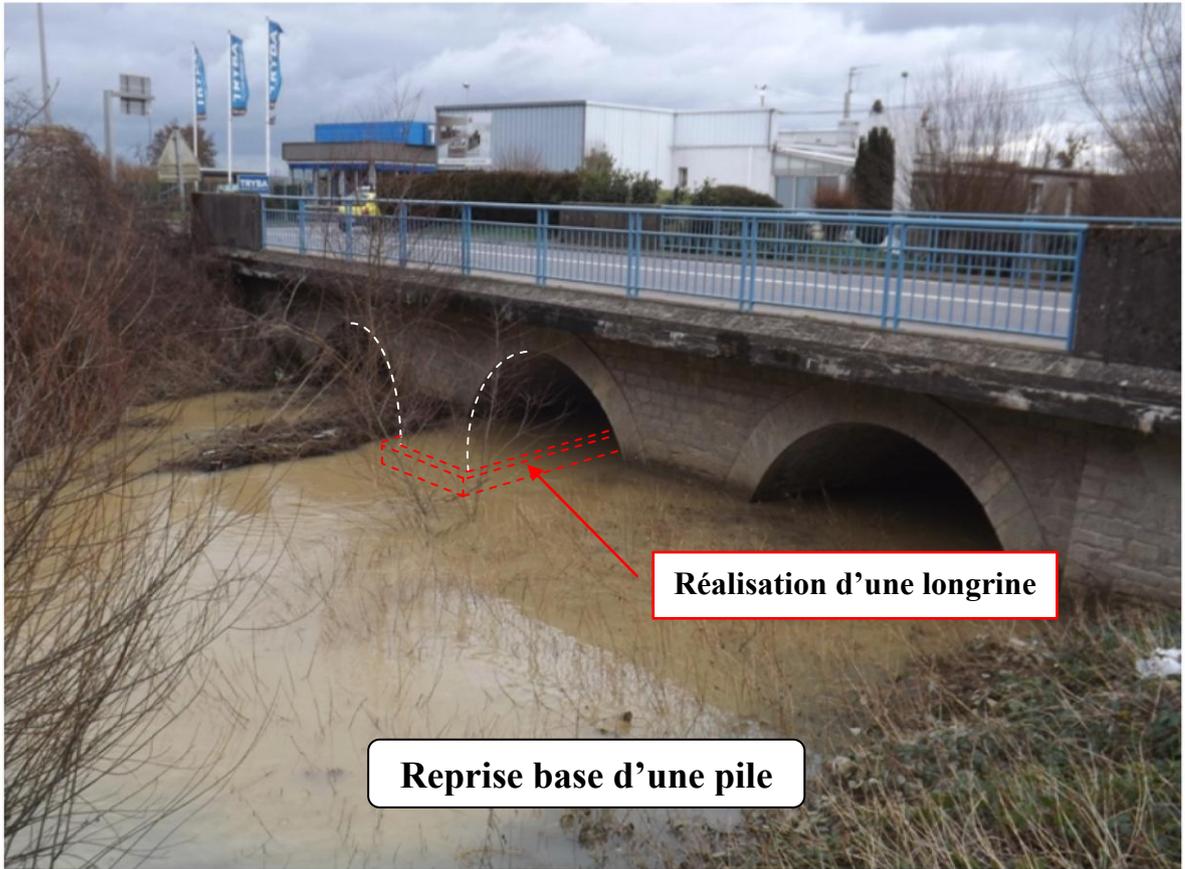
Réalisation d'une longrine

Reprise base d'une pile

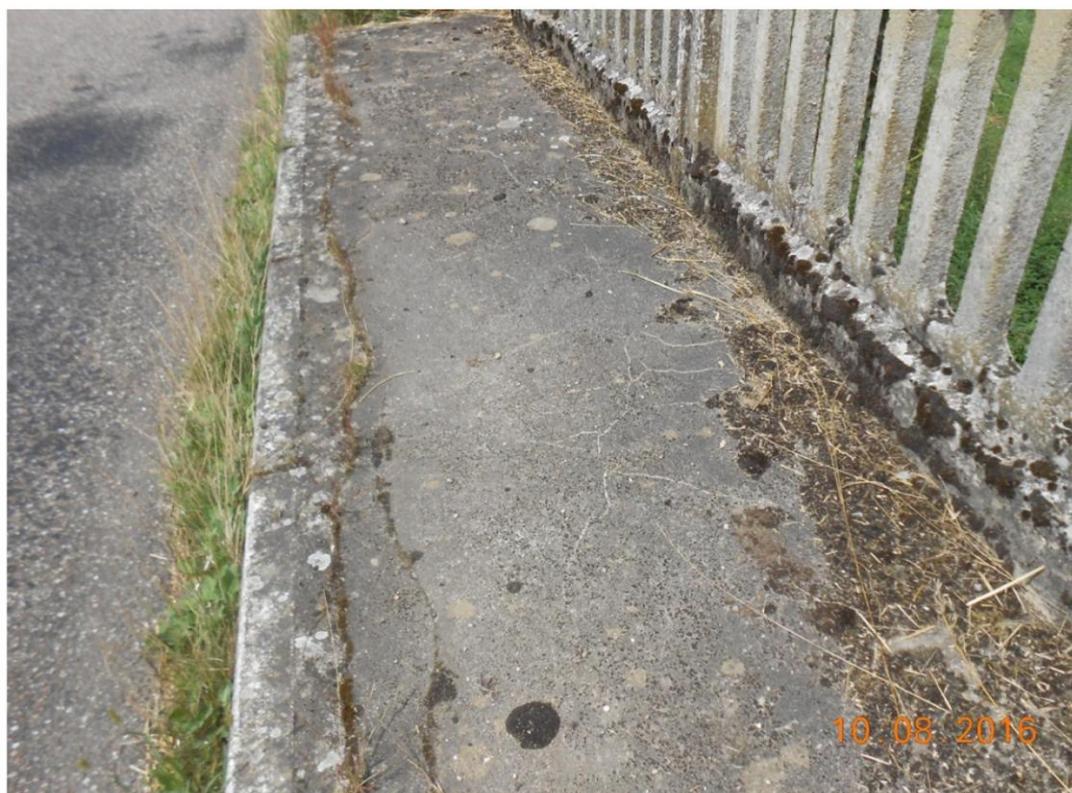
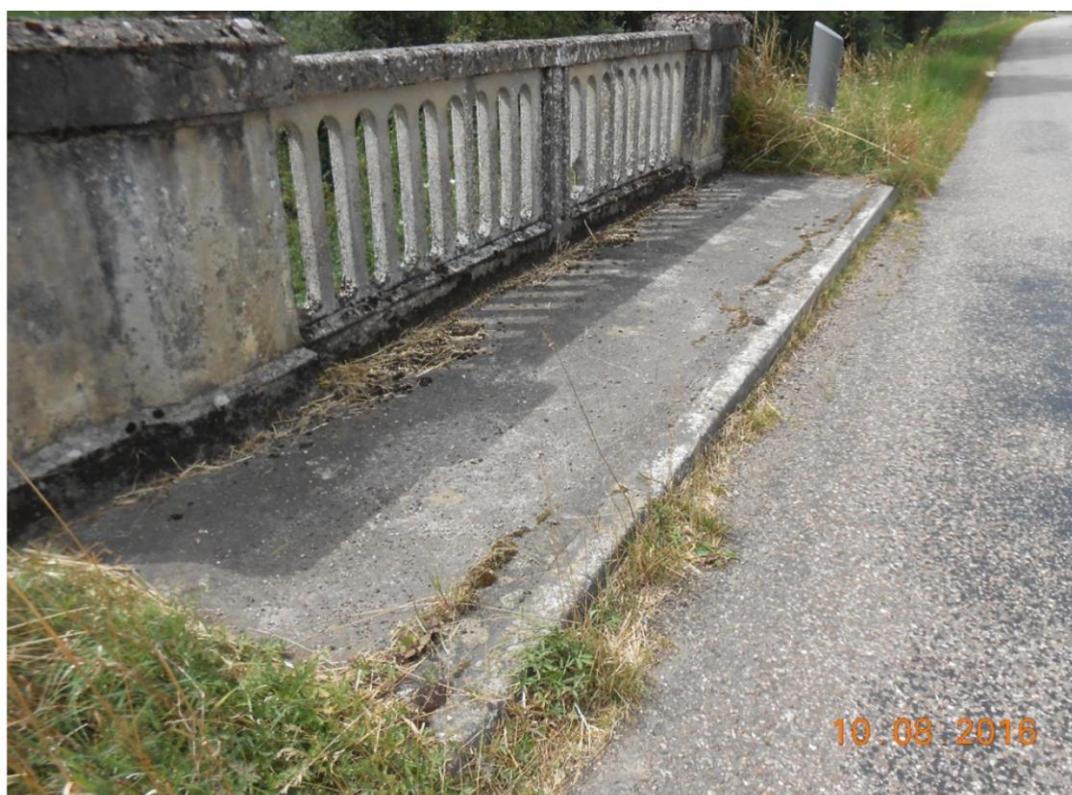
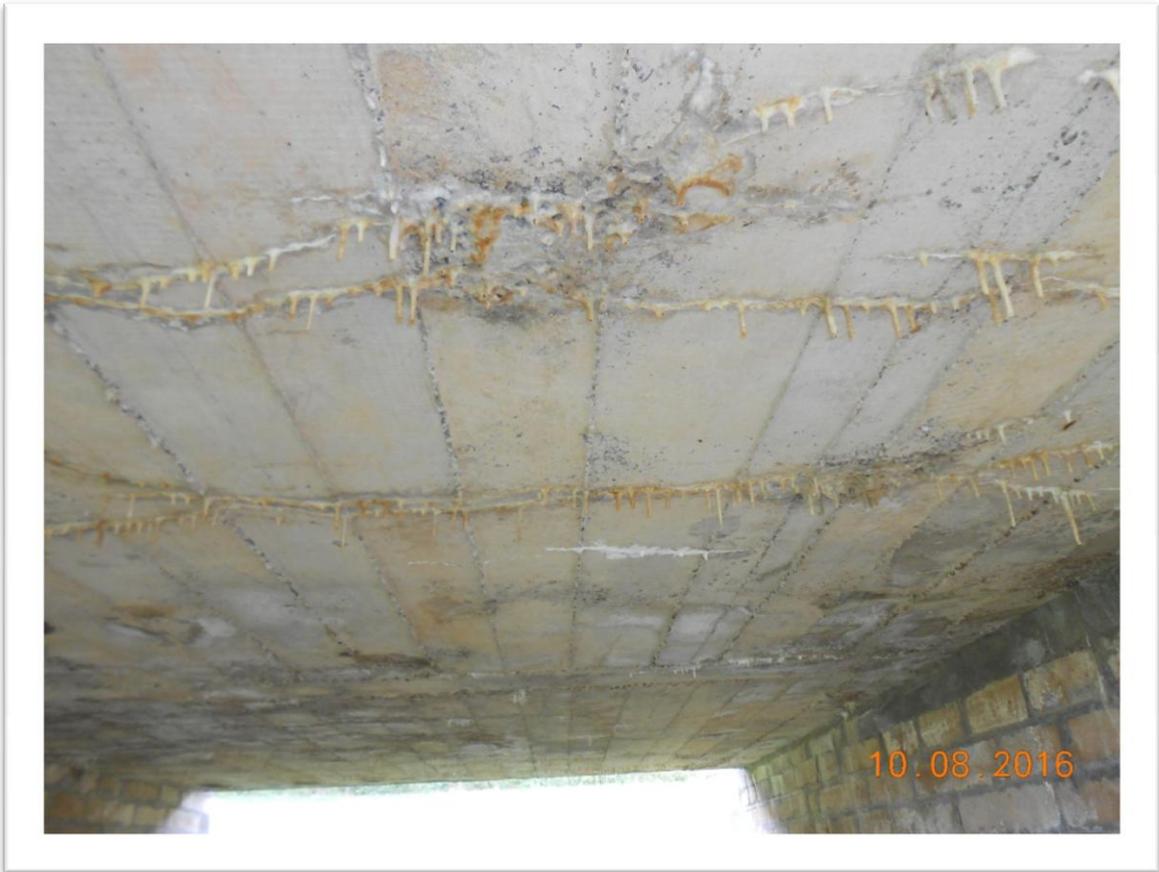
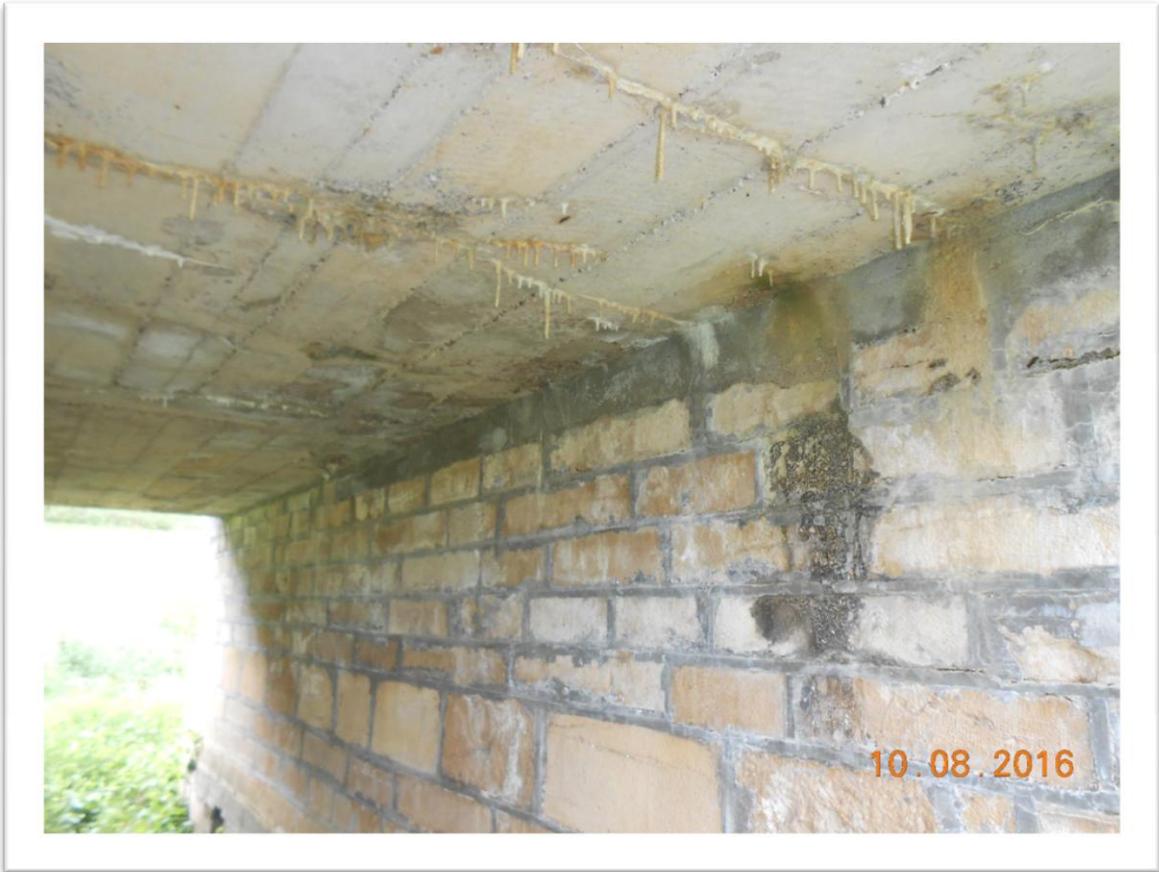
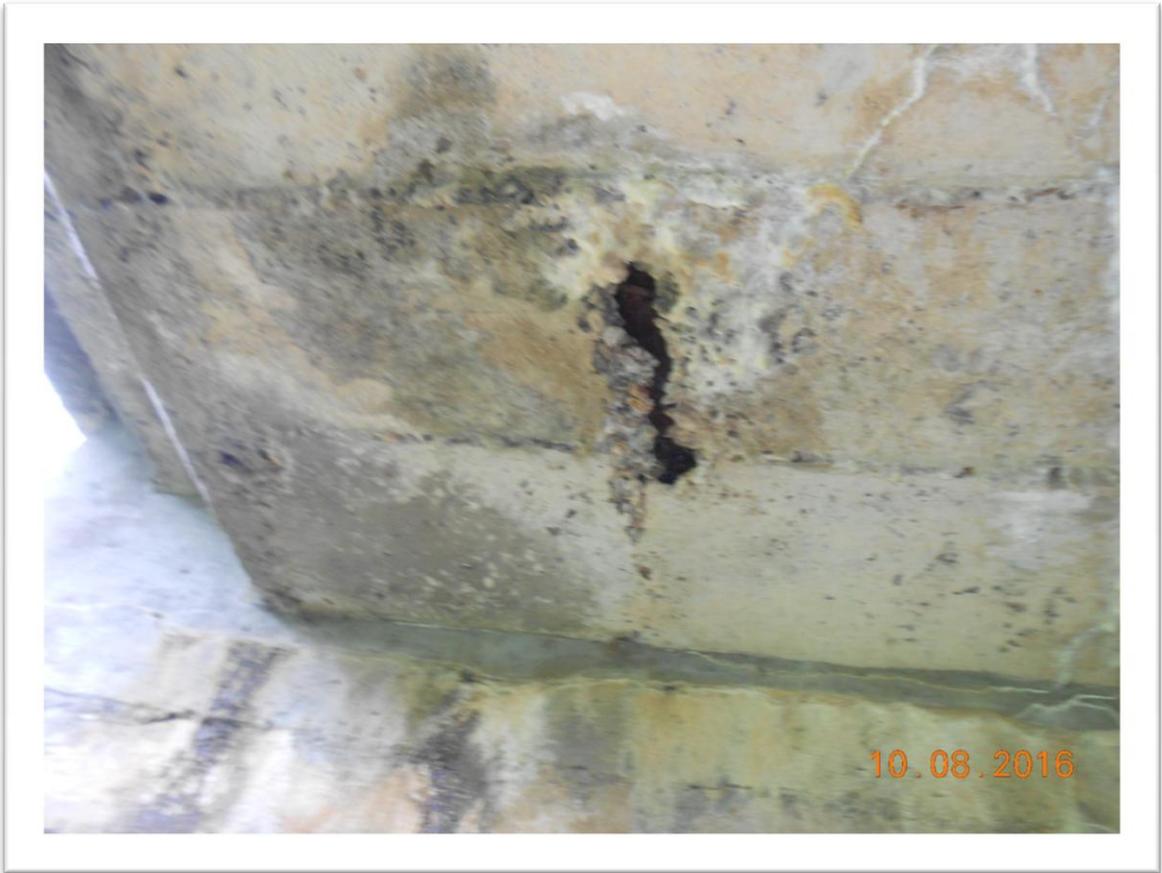
Ouvrage sur RD 7 au PR 22+660 à Saponcourt

- le piquetage du béton altéré par l'humidité,
- la réalisation d'un nouveau béton projeté pour protéger les maçonneries apparentes.
