PRÉFET DE SAÔNE-ET-LOIRE

Compte rendu de la réunion de la Commission de Suivi de Site de la société APERAM

7 juin 2016 à 9h30 en sous-préfecture de Charolles

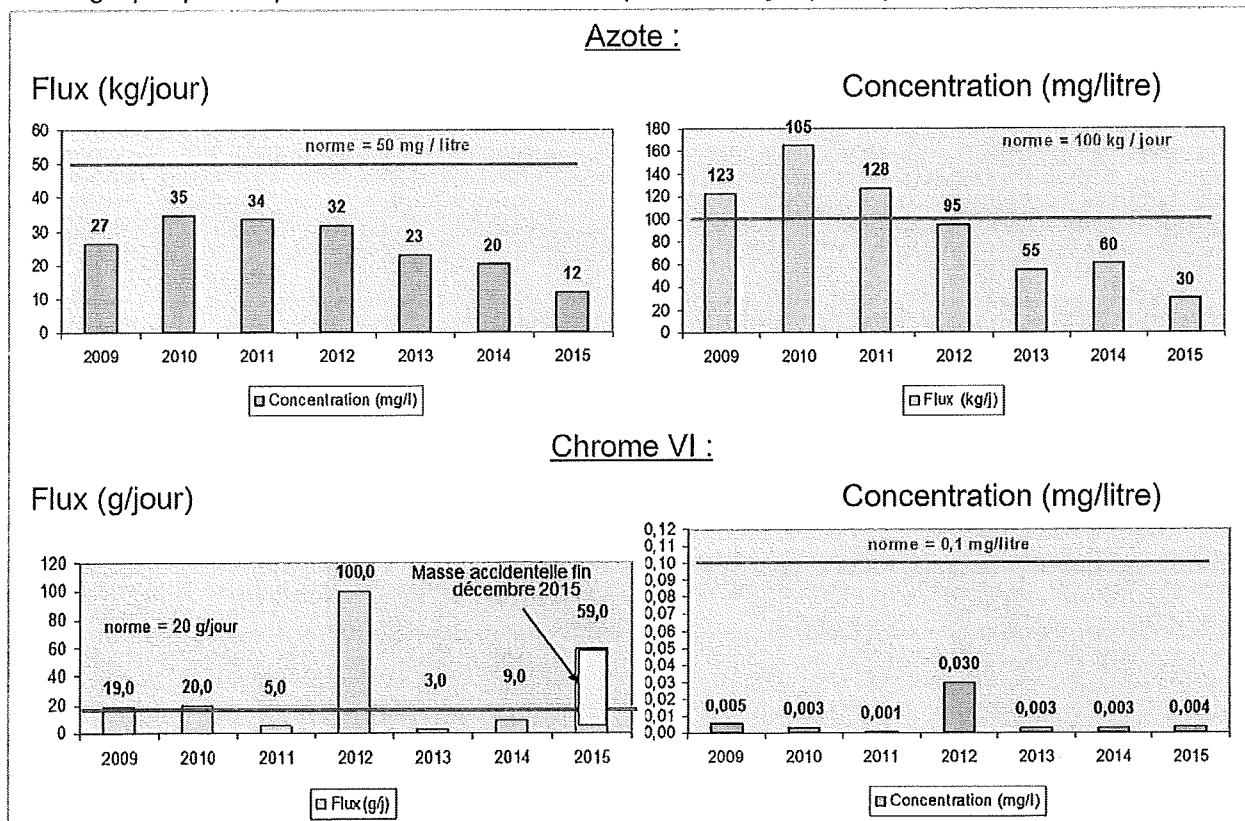
Les graphiques représentent les valeurs au point de rejet principal du site :

Un autre composant, le Chrome VI, fait l'objet d'une autorisation de rejet qui se décline en concentration (quantité par litre de rejet) et en flux (quantité par jour). Entre le 25 et le 31 décembre 2015, la quantité autorisée dans le flux a été dépassée. L'analyse de l'incident a été réalisée et des actions sont en cours pour collecter ce rejet, y compris en mode dégradé, afin qu'aucun effluent, y compris d'origine accidentelle, ne soit rejeté sans traitement préalable. Cette solution est en cours d'étude avec l'aide d'un prestataire.
