# Réparation du pont sur le Doubs à Navilly. Prise en compte et gestion des espèces protégées présentes sur le site lors des travaux

## 1 Description de l'ouvrage et des travaux

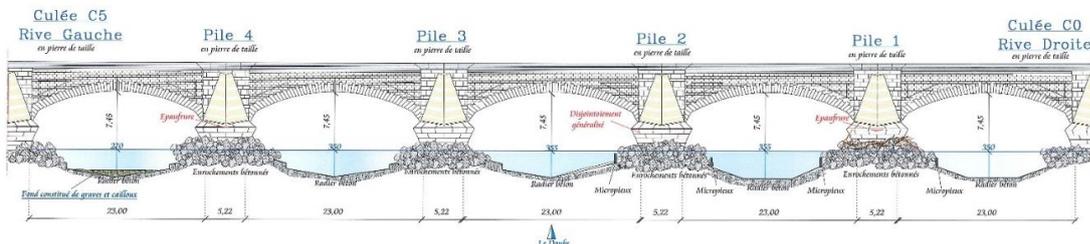
### Description sommaire de l'ouvrage

L'ouvrage est un pont routier construit au XVIIIème siècle (1782-1790) par l'architecte ingénieur Emiland Gauthey. Le pont de Navilly est classé monument historique à la fois pour son intérêt pour l'histoire des ponts, et son intérêt esthétique.

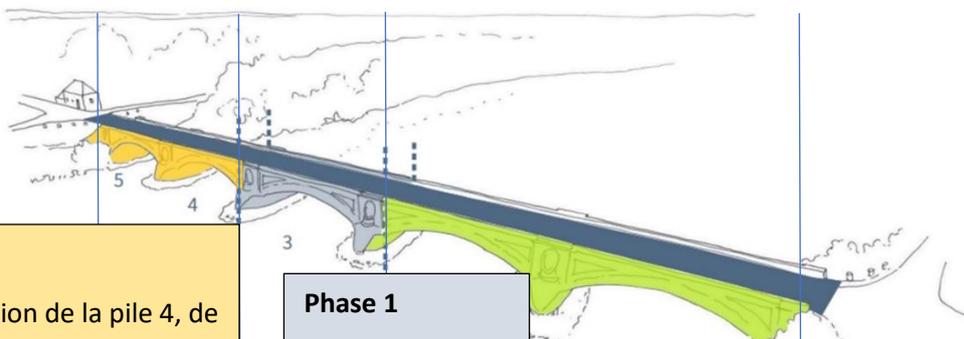
**Les travaux s'effectueront sur 3 années (3 phases) consécutives :**

### **Phase 3**

Restauration de la pile 4, de la culée C5 et des arches 4 et 5

Réalisation des finitions des trottoirs et de la chaussée

### **Phase 1**

Réparation de l'étanchéité de l'ouvrage et de la chaussée

Restauration des piles 3 et 2 et de l'arche 3

### **Phase 2**

Restauration de la pile 1, de la culée C0 et des arches 2 et 1
