Commune :
CORRAVILLERS

Ci-dessus, le moulin d'Esfoz

Projet de réhabilitation du Moulin d'Esfoz / Eric MOUREY / septembre 2014

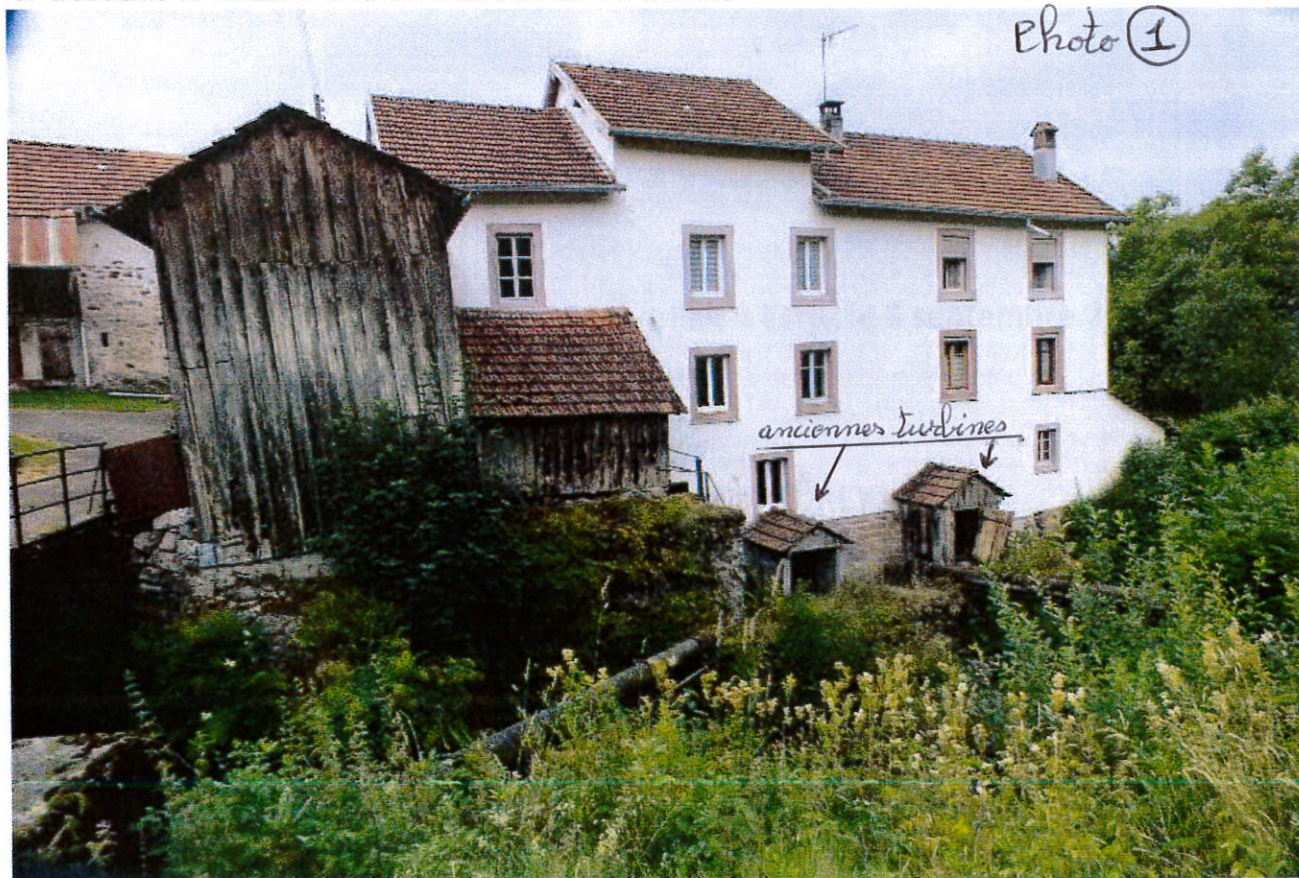
Ci-dessous le moulin avant le début des travaux

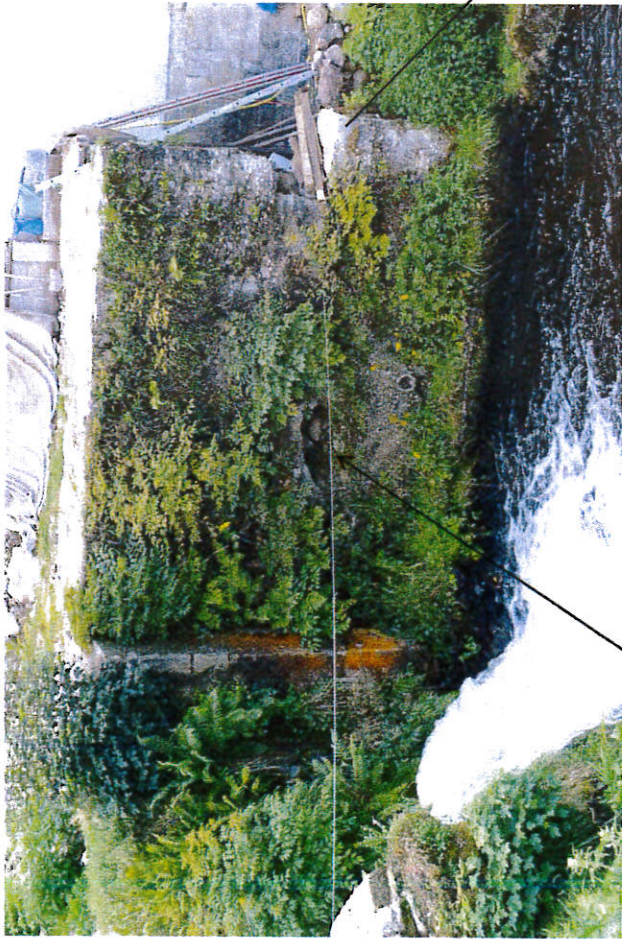
Photo 2

Ce mur en partie caché par la verdure est très dégradé, on aperçoit un trou qui le traverse complètement, une restauration en pierre maçonnée s'impose. Après restauration de ce mur je souhaiterais le végétaliser pour le faire disparaître.

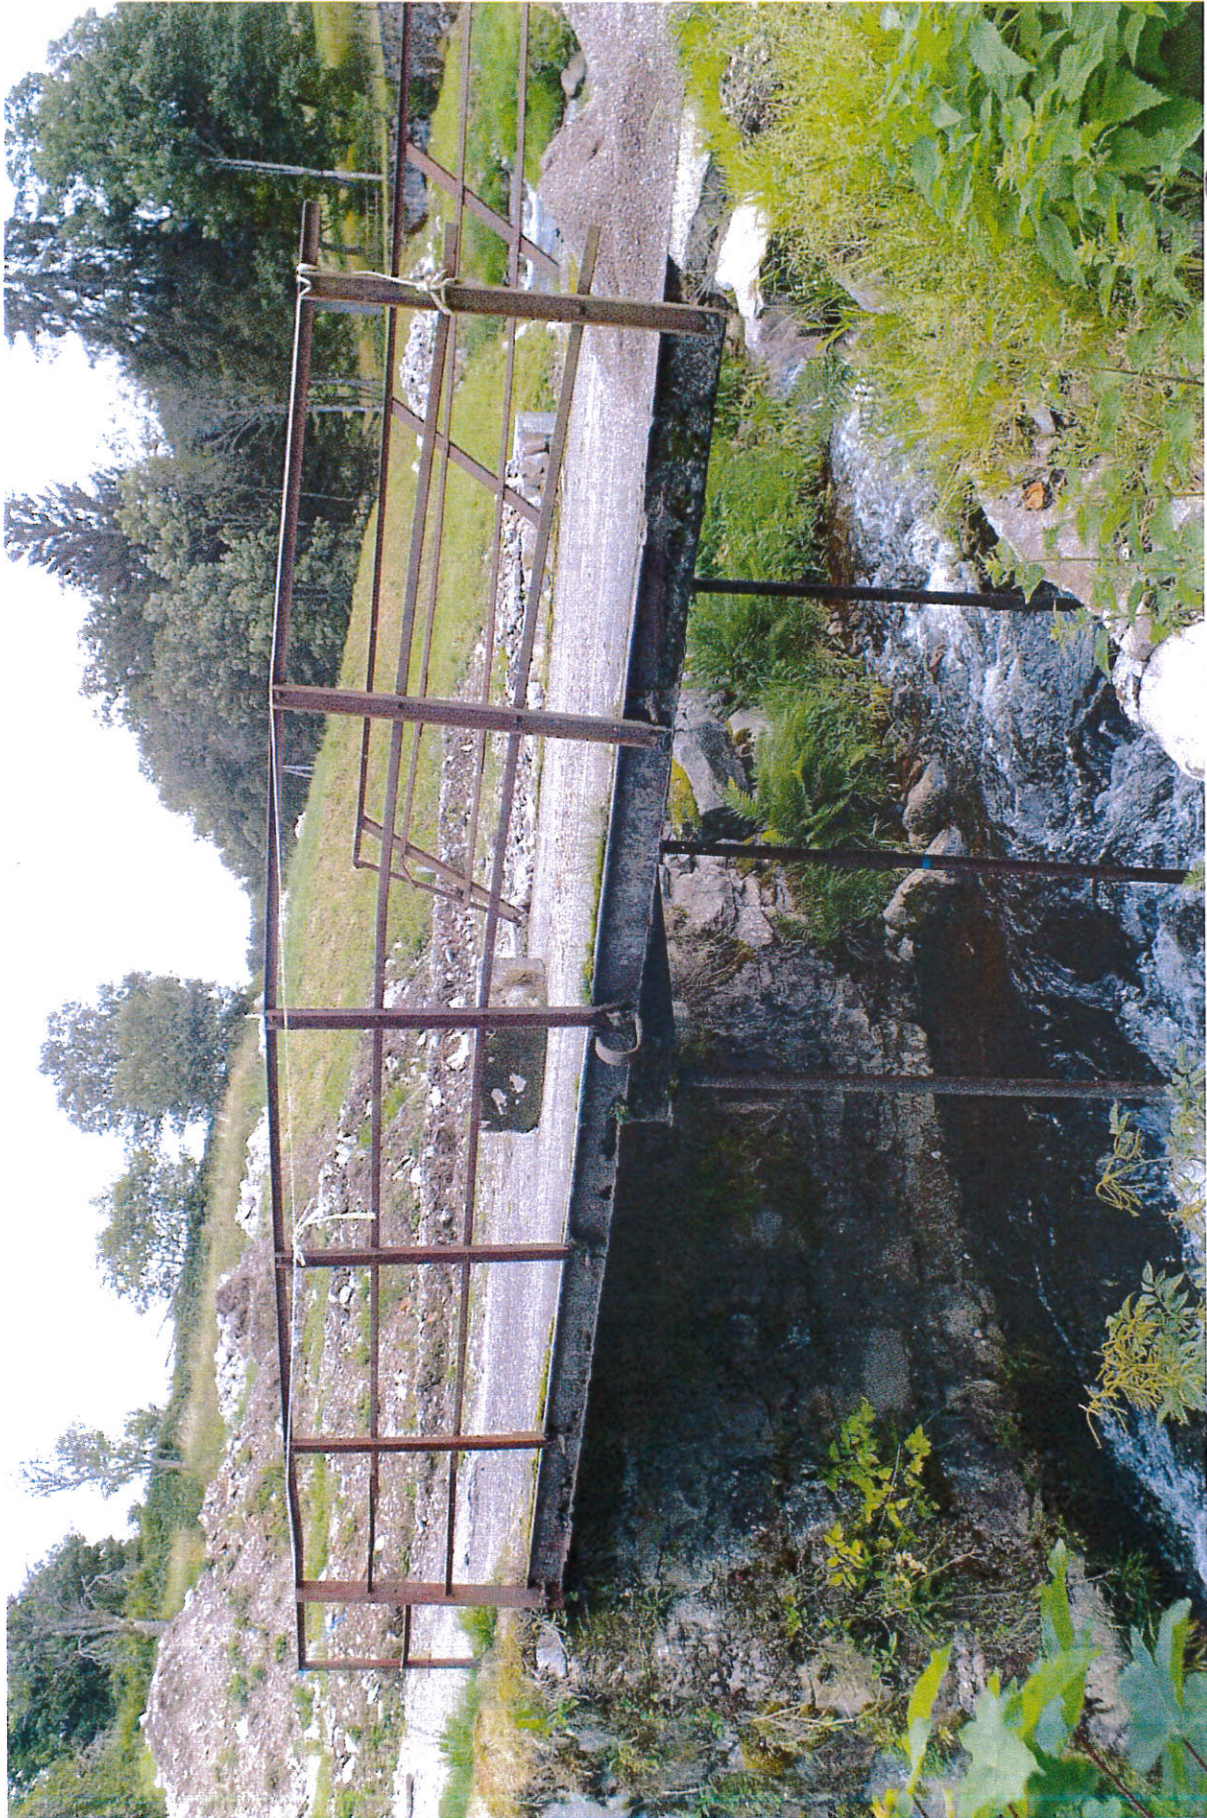
PHOTO 3

Le pont fait d'acier et béton sera remplacé par un pont en chêne

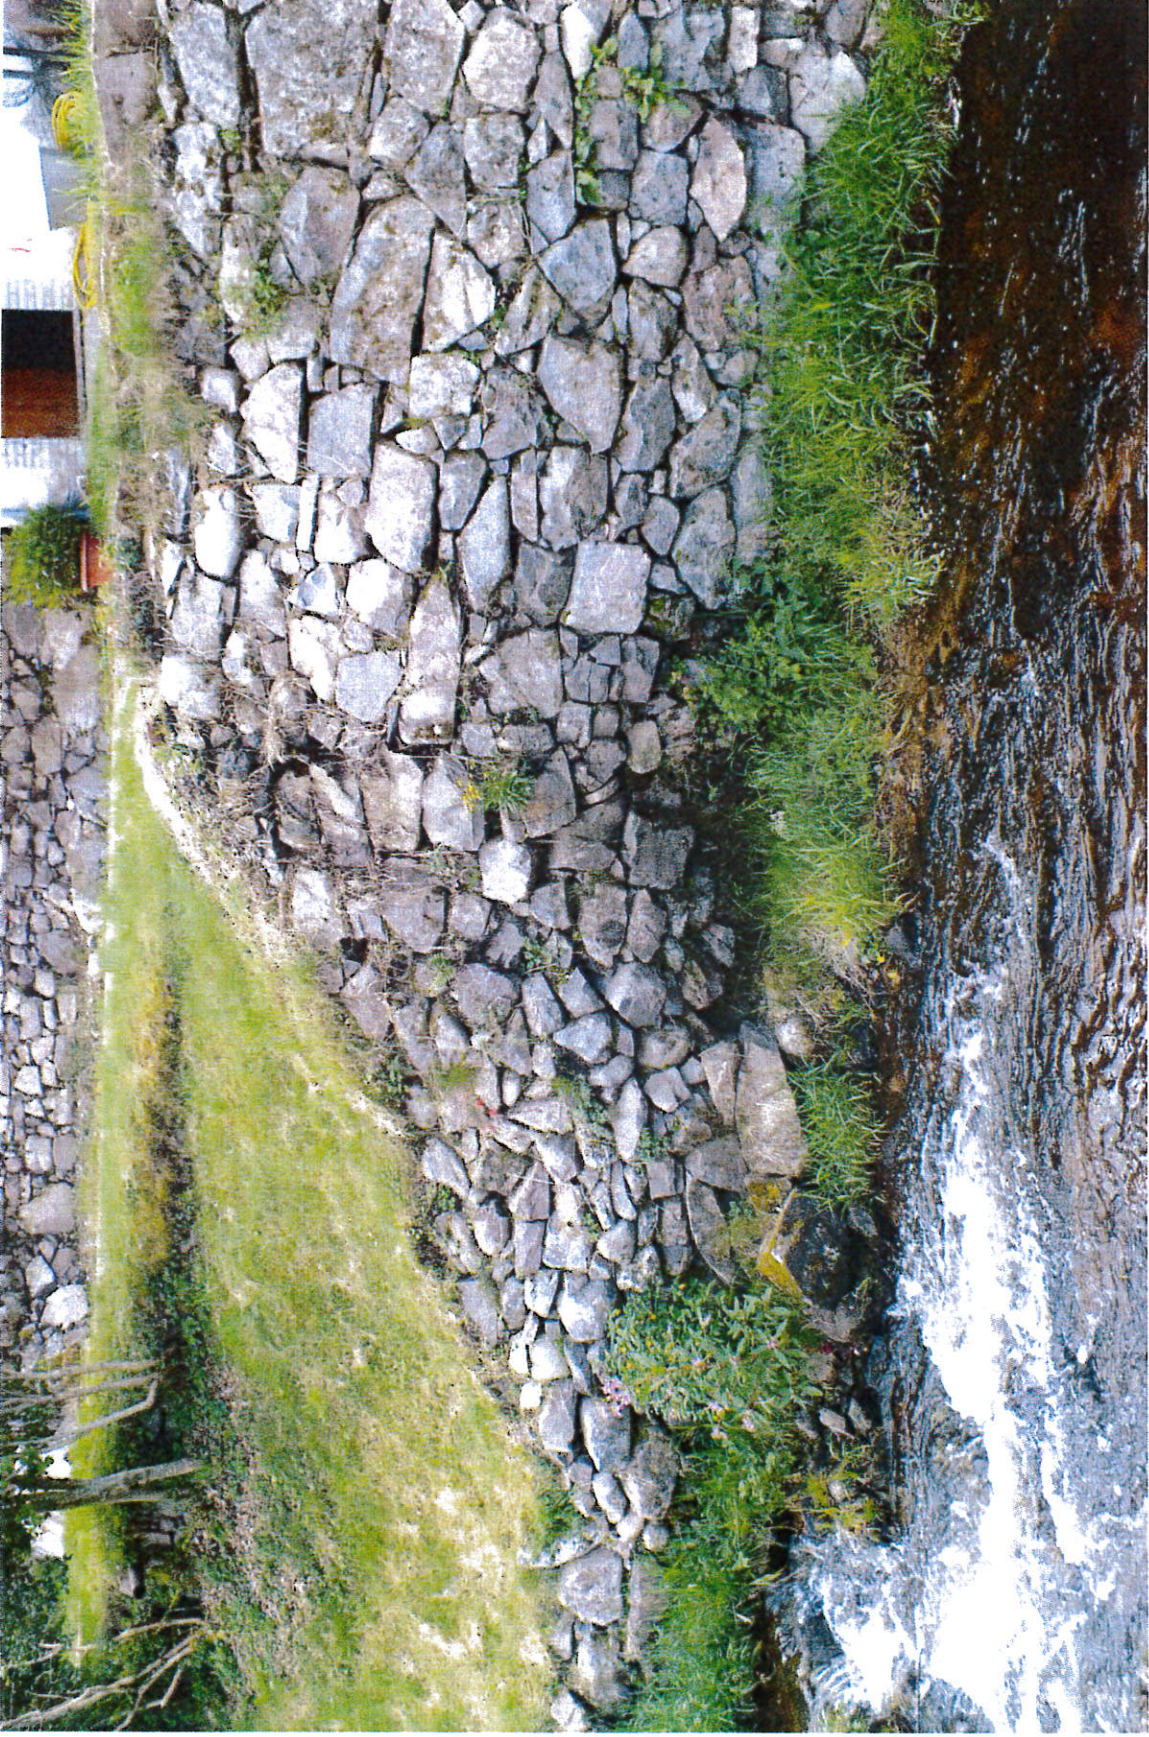
PHOTO (4)
(mur rive gauche)

Ce mur de soutènement s'effondre progressivement, la restauration de celui-ci s'impose.

Stoulin ————— Parcelle à démolir et à reconstruire en bois (piéton)
