3.15 - GENE_002

3.15.1 - Localisation

Commune de G nelard, Ru des Terres Rouges, dans les emprises du projet.

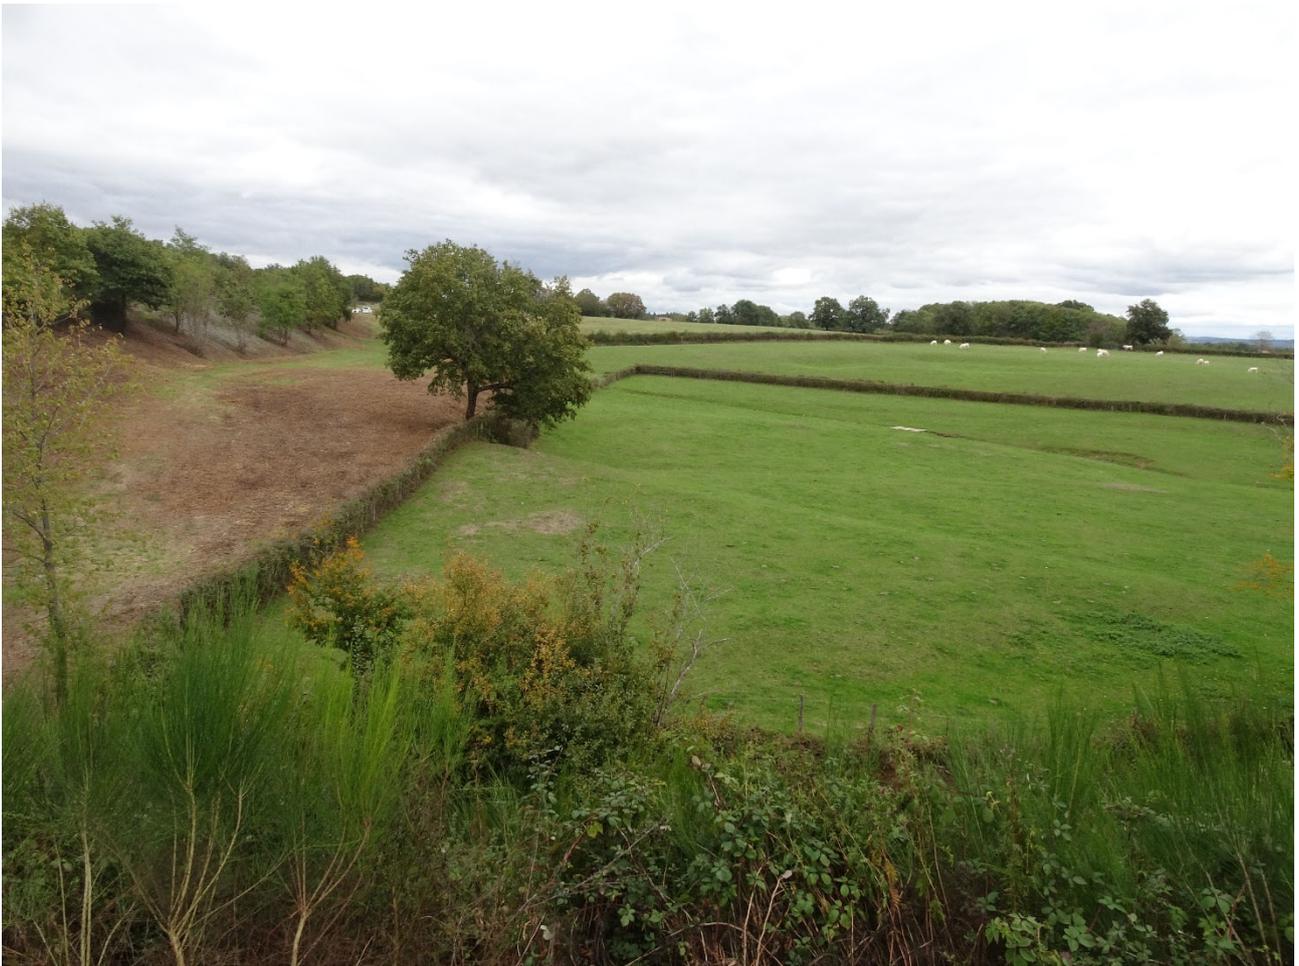
- Prairie de pâture. Absence de végétation caractéristique des zones humides.
- Le Ru de la Combette coule dans une petite combe. Il est canalisé et il n'y a pas de végétation à ses abords. Les vaches le franchissent en passant sur un pont de bois. Ce cours d'eau a un pouvoir drainant.

Parcelles éligibles pour la compensation prairies humides (si le milieu est humide à confirmer possiblement par sondages pédologiques) ou milieux ouverts.

- Limiter ou supprimer le pâturage, fauche tardive ;
- Travail du cours d'eau : végétalisation et si possible, reméandrage ou adoucir les pentes des berges.
- Plantation de haies dans les pentes.

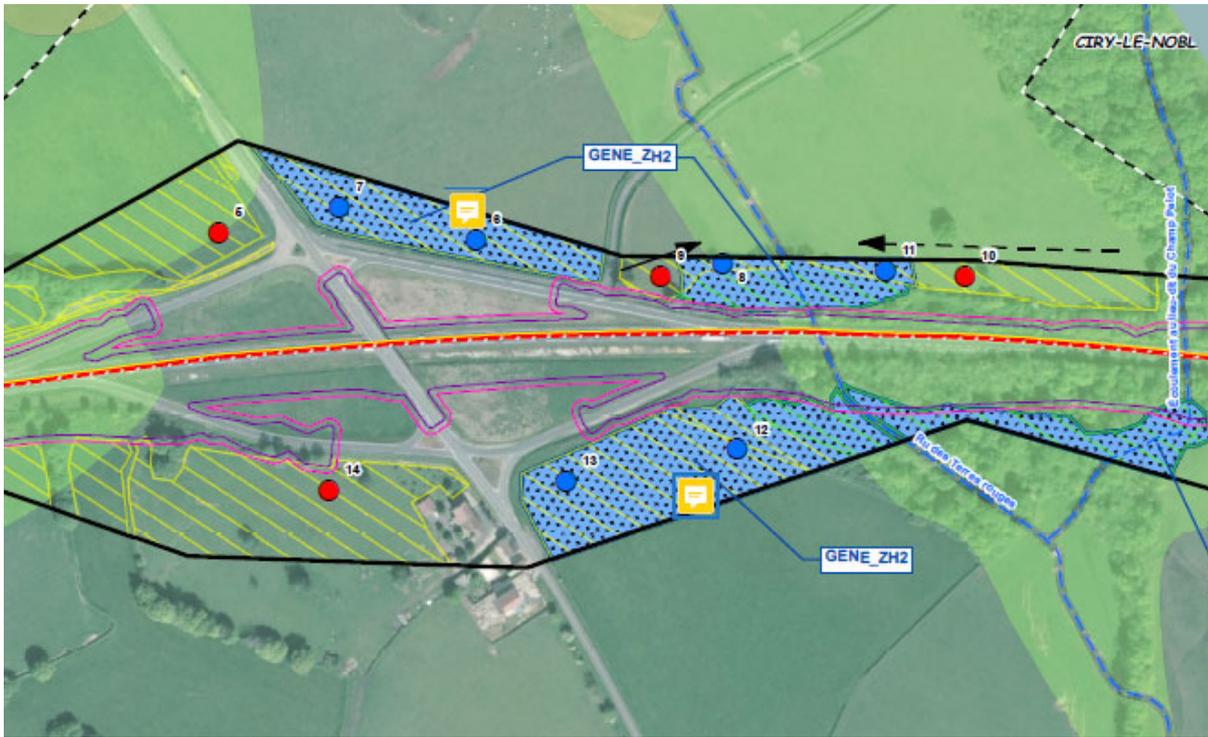
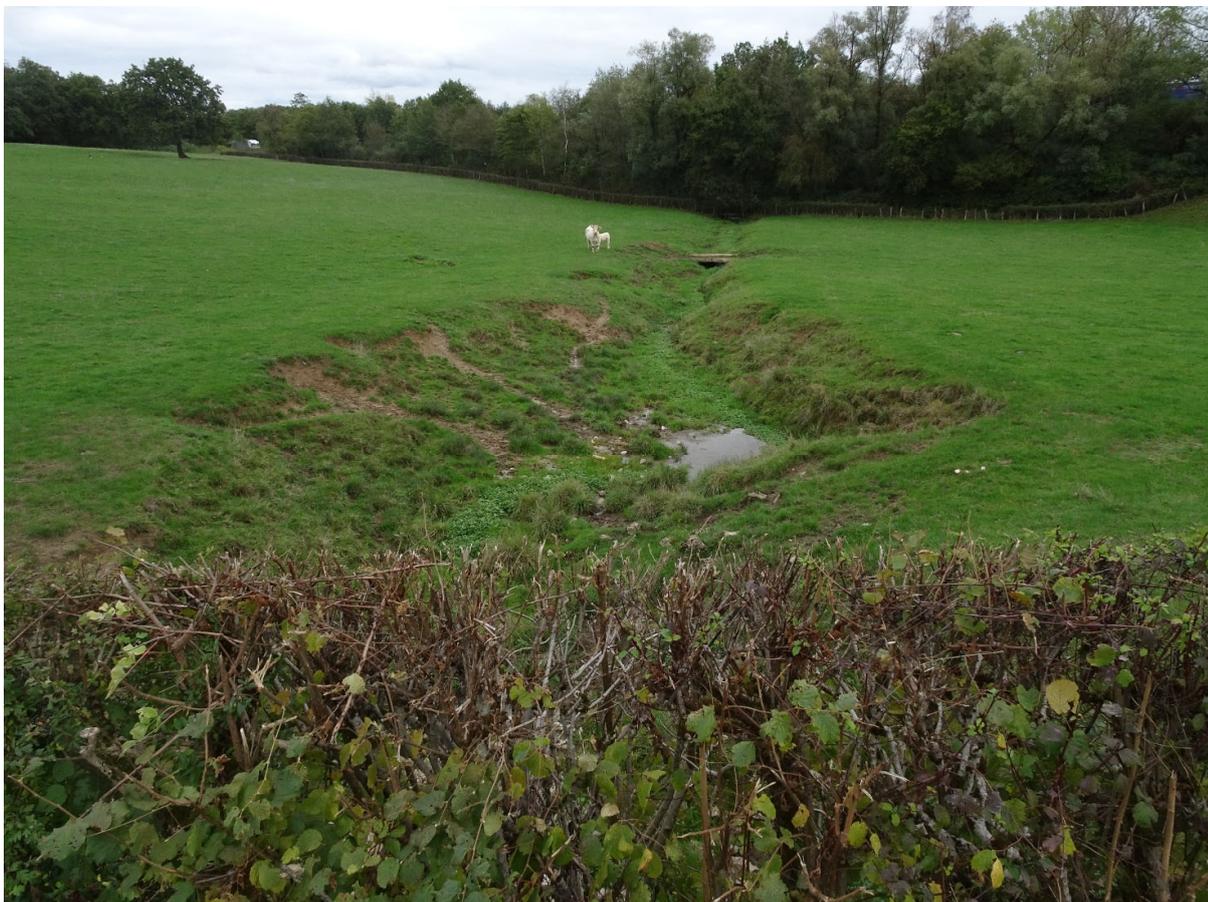
- Sud de la RCEA : Prairie de pâture en pente Ouest->Est. Absence de végétation caractéristique des zones humides. Le Ru des Terres rouges est dans une dépression, impossible d'y accéder.
- Nord de la RCEA : Prairie de pâture. Le Ru de la Combette coule dans une dépression, les prairies de chaque côté sont moyennement pentus. Il n'y a pas de végétation aux abords. Il y a des vestiges archéologiques sur les pentes.
- Faune : pas de faune spécifique observée (Milan royal en vol).

Parcelles éligibles pour la compensation prairies humides (si le milieu est humide à confirmer possiblement par sondages pédologiques) ou milieux ouverts.

- Limiter ou supprimer le pâturage, fauche tardive ;
- Travail du cours d'eau : végétalisation et si possible, reméandrage ou adoucir les pentes des berges.
- Plantation de haies dans les pentes.
