# **Compte rendu du Comité Local d'Information et de Concertation de PSV à Véron**

## **29 novembre 2021 – Mairie de Véron**

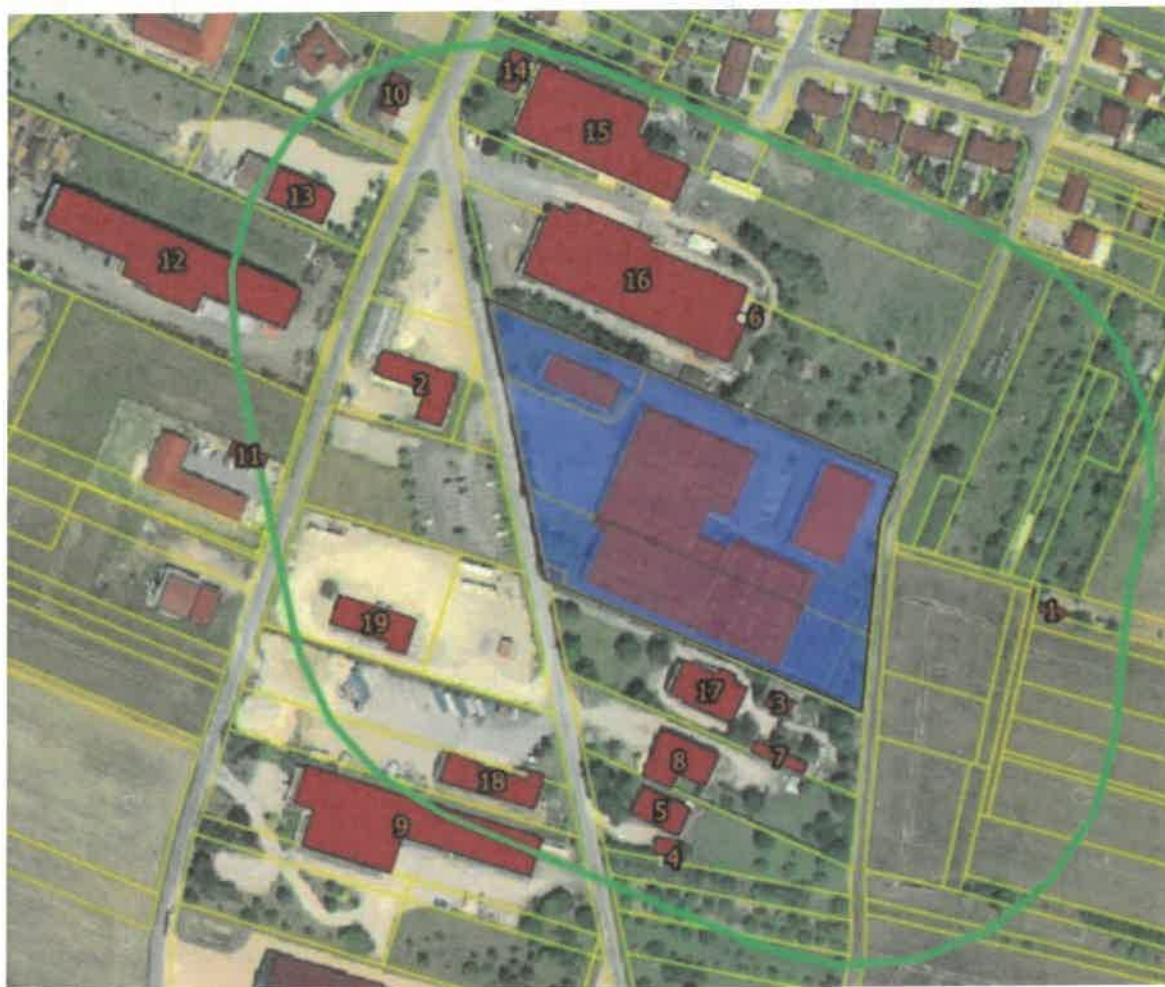
Dans un premier temps, une recherche documentaire puis une inspection de terrain dans la bande des 100 m a été effectuée, visant à définir les ICPE ou activités nécessitant une inspection spécifique qui porterait sur une phase d'investigations poussées des risques d'effets dominos.

Pour les 19 bâtiments ou activité répertoriés dans les 100 m du site PSV, un contrôle a été réalisé sur site le 18 décembre 2020 pour 12 d'entre eux.

Les 12 sites inspectés n'ont pas fait l'objet de remarque concernant un risque potentiel à l'encontre de l'établissement PSV.

Une réflexion a été engagée sur la rationalisation des différents systèmes de surveillance du site, notamment vis à vis de la protection contre l'incendie. On peut voir que l'unique bâtiment concerné par un effet thermique sur la carte précédente est le n°17, au sud du site, désormais protégé par un mur coupe-feu.
